新日本ヘリコプター株式会社所属
富士ベル式204B型JA9076
に関する航空事故報告書

昭和50年4月3日
航空事故調査委員会議決（空委調第5号）

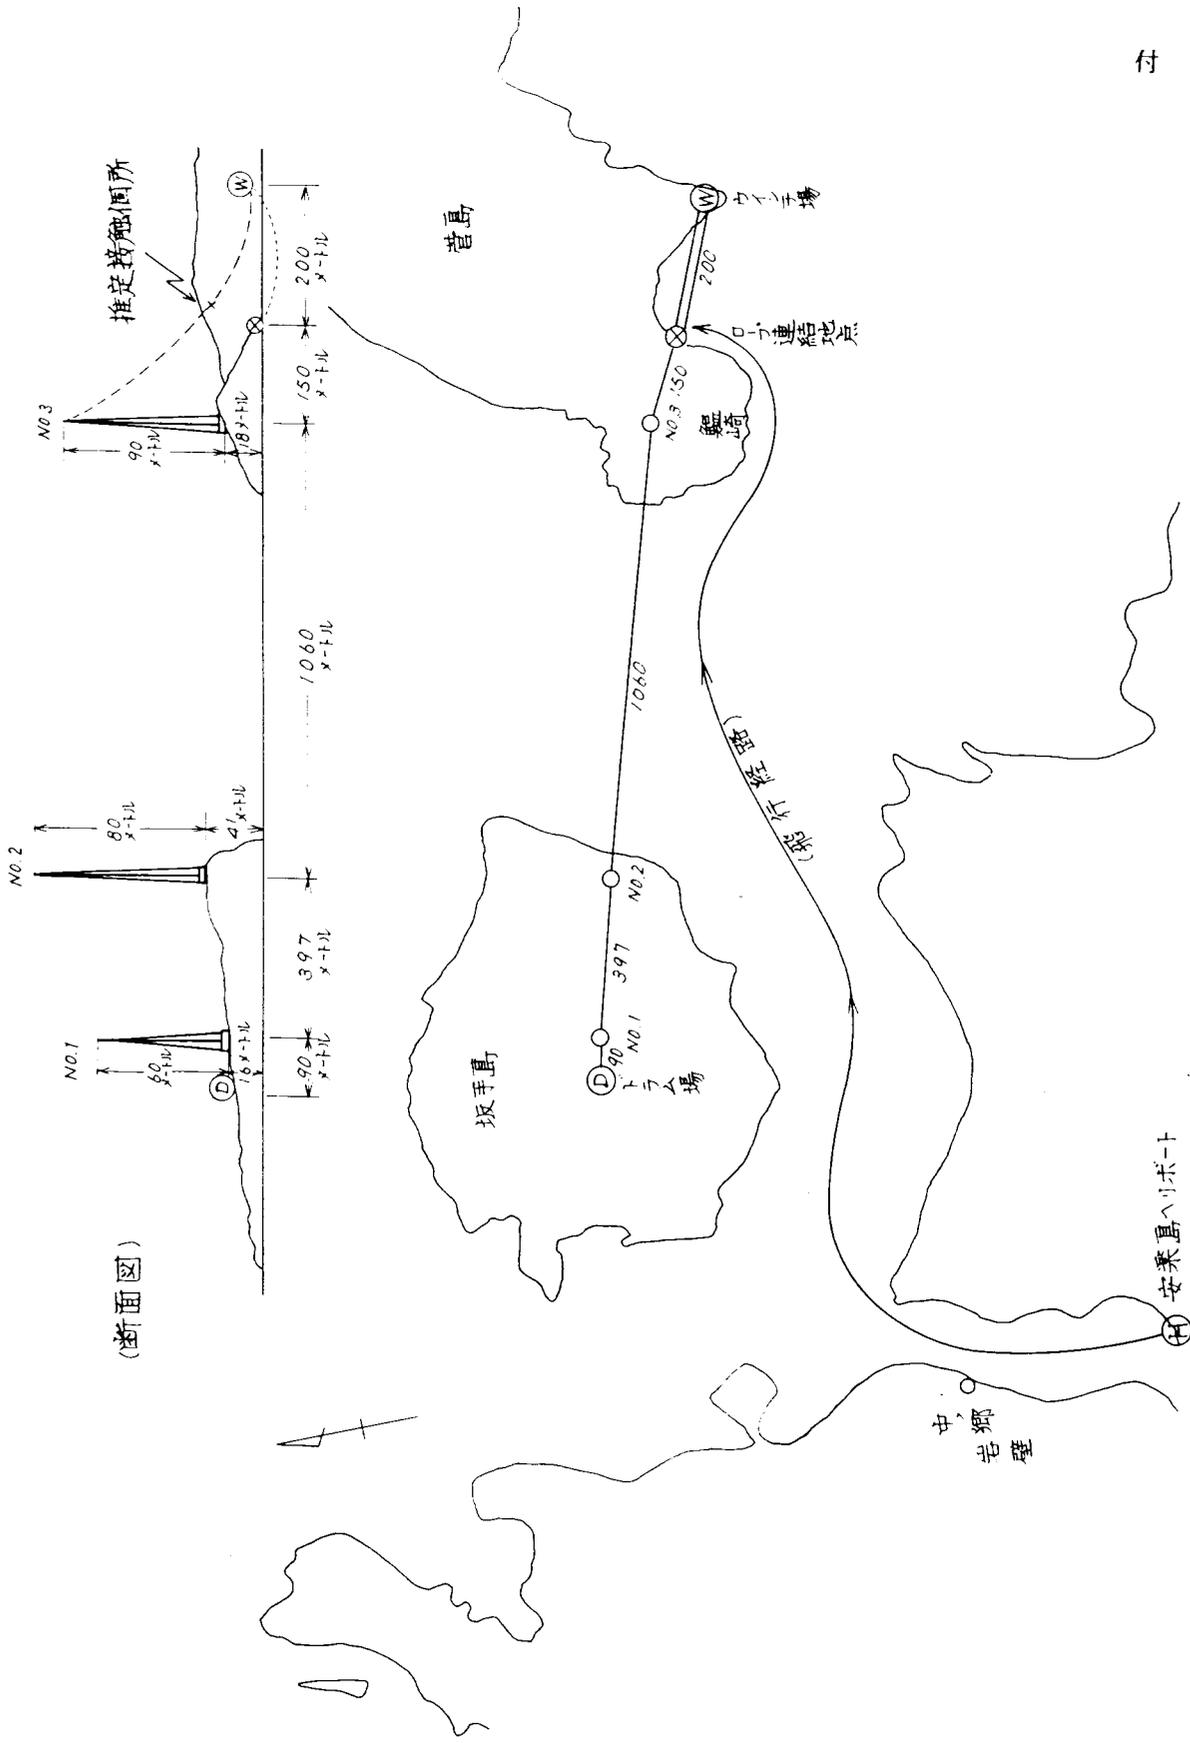
当該機は、付図の経路を経て連結地点に向う途中、菅島の手前において、機長が63鉄塔の先端から第1回目の作業で展張されていたロープが垂れ下がっている状態（ロープの下方約25メートルは丘のかげになり、機長が視認できない状態であった。）を視認し、ロープが連結地点において、地上に固縛されているものと判断した。

当該機が機首方位約010度、指示対気速度約25ノットで連結地点付近を降下中、ウインチ場と63鉄塔の間に第1回目のロープ展張作業で張られていたロープに、高さ25メートル付近で接触し、連結地点から東南約30メートルの海上に墜落し、大破した。

当該作業の概要（付図参照）は，各鉄塔間にヘリコプターでロープを展張したのち，これを使って逐次張力の高いロープ，ワイヤー及び送電線をこの順序でウインチで巻き取り，送電線を各鉄塔間に延線する作業である。

この作業の最初のロープ展張作業は，ウインチ場⑦から連結地点⑧までの間に，ロープ2本を前もって布設しておき，ロープをとう載したヘリコプターが連結地点⑧上空から当該ロープを垂らし，既設のロープのうち1本と地上作業員により連結し，その後，ヘリコプターから徐々にロープを引き出して $\#3$ ， $\#2$ ， $\#1$ 鉄塔に張って行き，ドラム場①において地上作業員により他のロープと連結して1回の作業は終了する。

しかし、現実にはロープは連結地点の地上に固縛されていなかったため、No.3 鉄塔の先端と㊦との間の空中にロープがゆるく張られた状態になっていた。

当該機は、引き続き降下進入を行い、高度約25メートル、指示対気速度約20ノットで連結地点の東約30メートルの地点にさしかかった際に、機長が第1回目に張られていたロープを右側の至近距離に視認し、回避操作を行ったが間に合わなかったものと認められる。
