桑原金一郎所属  
セスナ式150J型JA3470  
に関する航空事故報告書

昭和51年3月18日  
航空事故調査委員会議決（空委調第13号）

## 1 航空事故調査の経過

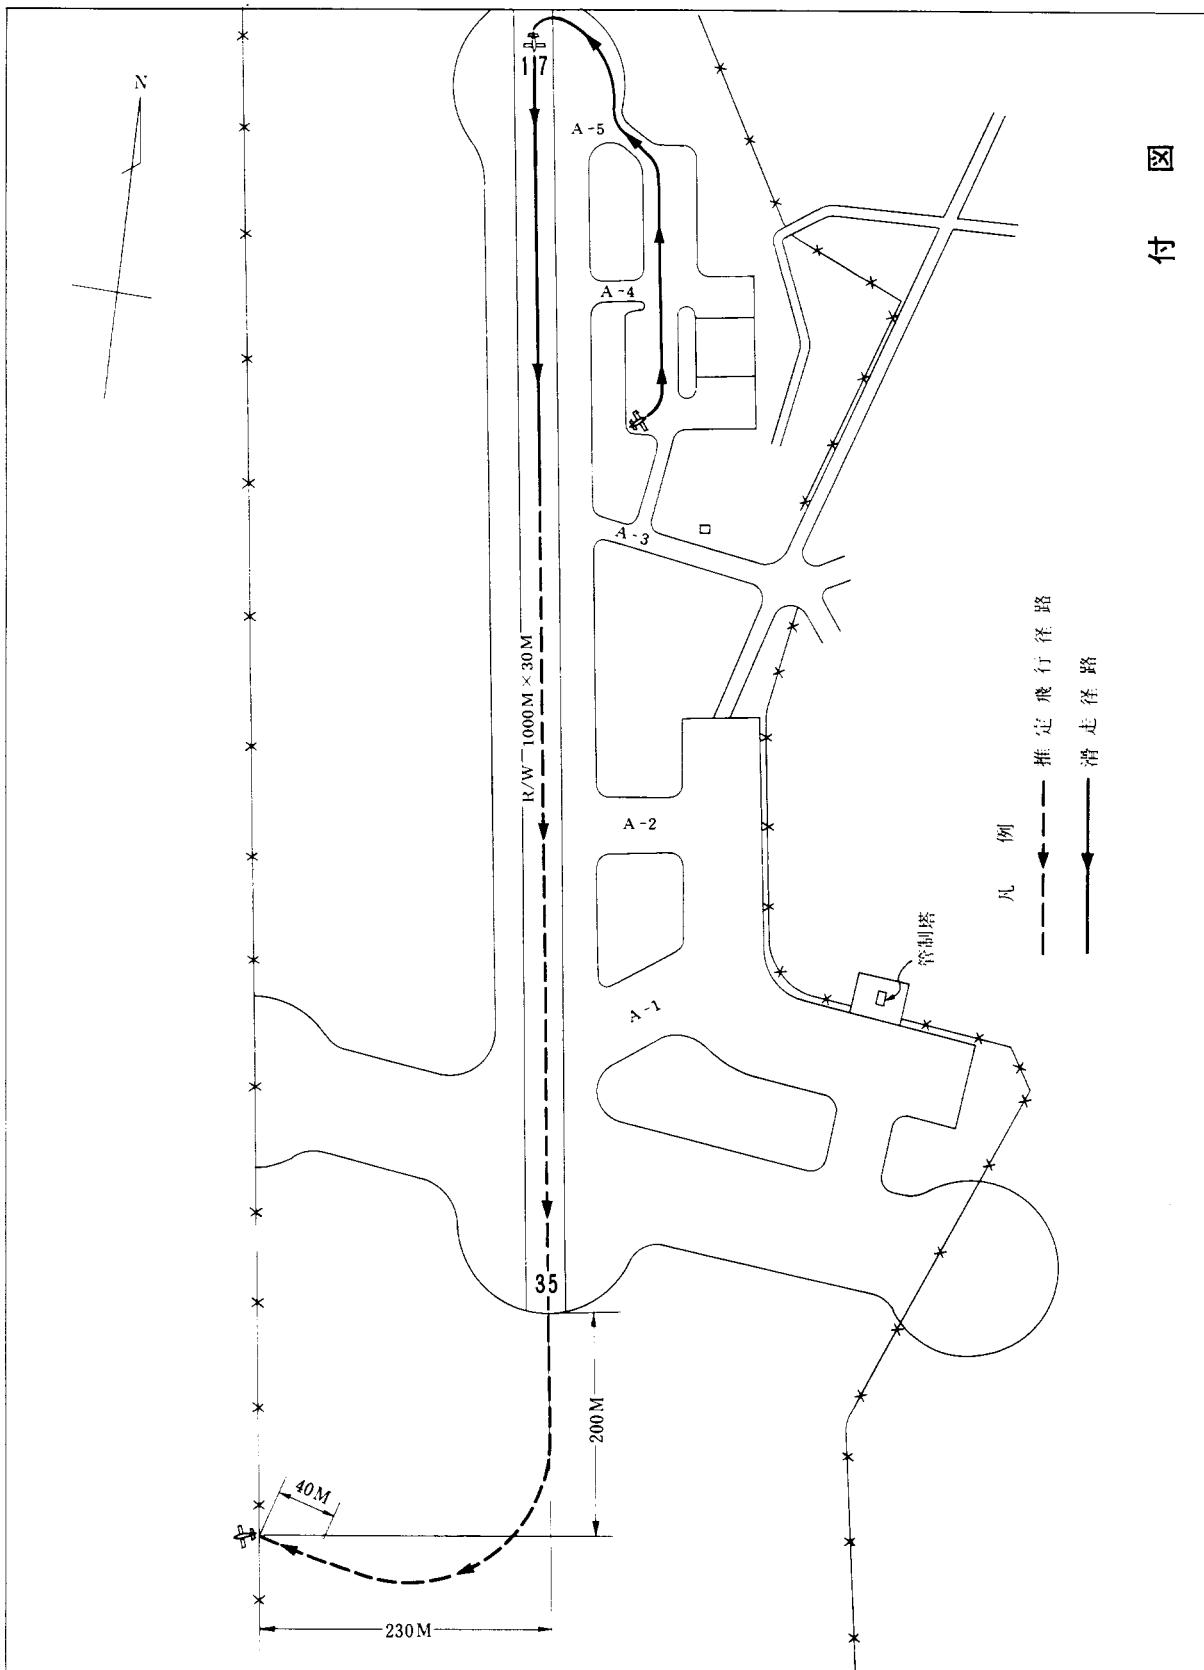
付 図

J A 3 4 7 0 は、昭和 5 0 年 7 月 1 8 日 1 4 時 5 0 分 ころ 機長及び練習生がとう乗し、機長の操縦により、調布飛行場を滑走路 1 7 を使って離陸した。同機は、高度約 2 0 0 フィートまで上昇した時点で発動機の出力が急に低下したため、機長は、右に施回し、場内に緊急着陸し、草地を西に向って約 4 0 メートル滑走した後、飛行場西側の境界柵に衝突した。J A 3 4 7 0 は大破した。（付図参照）

着地後、同機は着地点の前方（約40メートル）にある飛行場西側の境界柵に衝突したものと認められる。
