全 日 本 空 輸 株 式 会 社 所 属
日本航空機製造式YS-11A型JA8728
に 関 す る 航 空 事 故 報 告 書

昭和51年7月22日

航空事故調査委員会議決（空委調第86号）

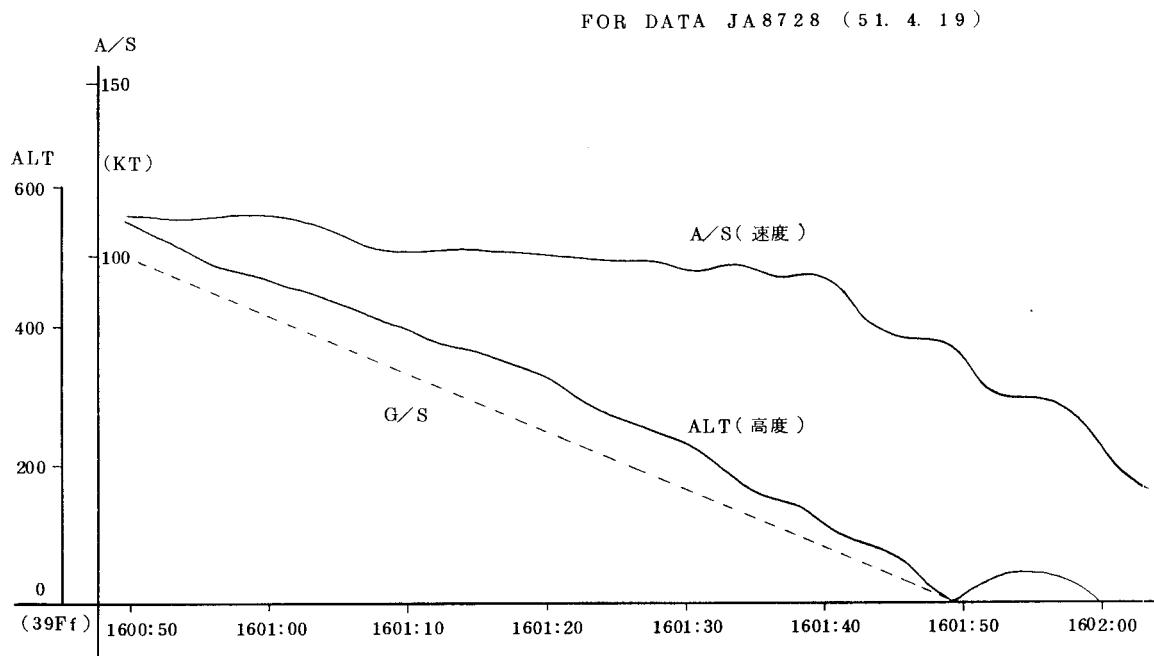
J A 8728 はサンドストランド社製 F A 542 型 P / N 101035 飛行記録装置及びフェアチャイルド社製 A-100 型 音声記録装置を胴体後部のステーション +8080 の右側に装備しており、何れも事故による損害をうけることなく取外し読みを行った。(付図参照)

中部胴体と後部胴体との結合部分(ステーション +8080)の下部付近の巾 2 メートル長さ 3.5 メートルにかけて外板にすり傷及びしわ、桁及びフレームを湾曲及び変形並びにバルクヘッドを湾曲及び亀裂の損傷をうけた。
