三菱重工業株式会社所属 三菱式MU—2B—25型JA8628 に関する航空事故報告書

昭和52年5月26日

航空事故調査委員会議決（空委第24号）

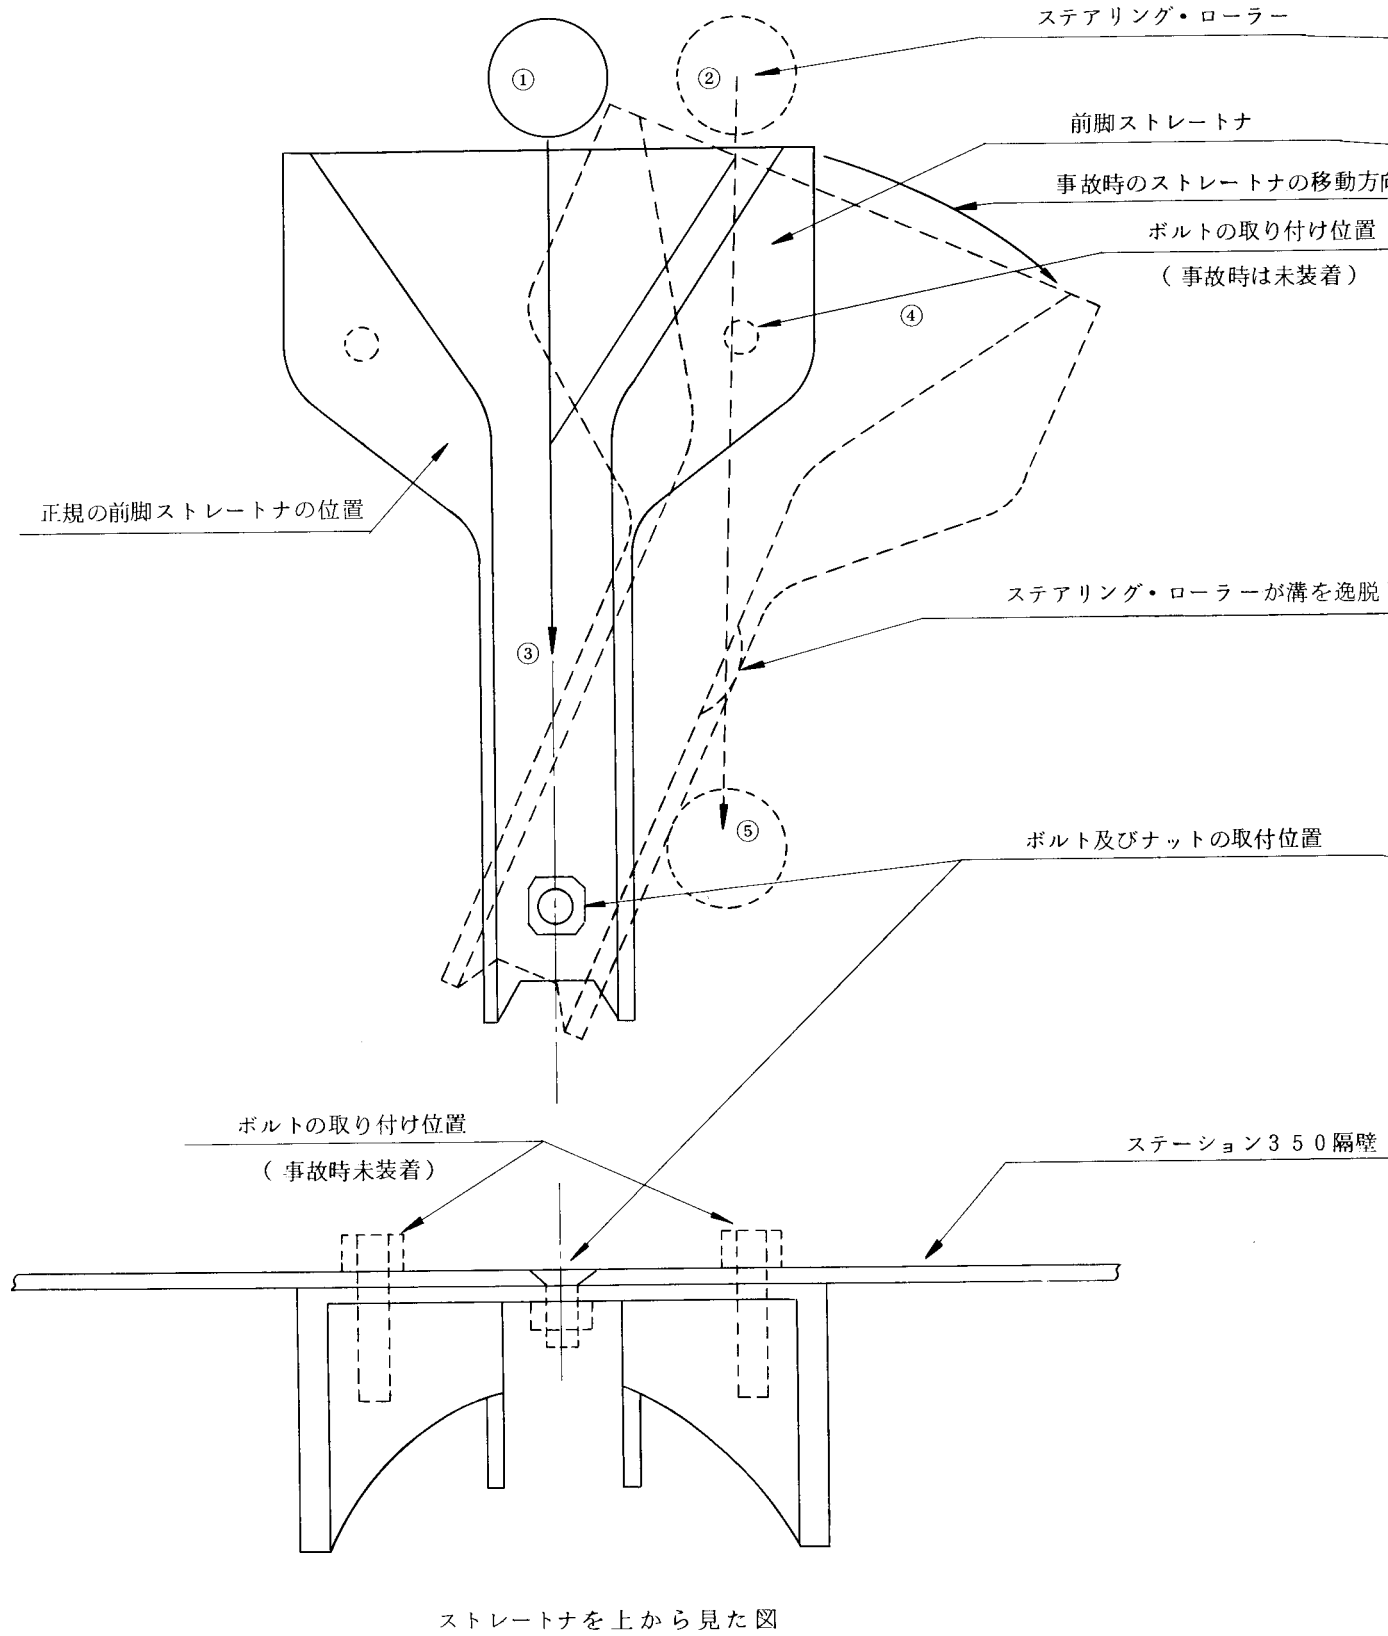
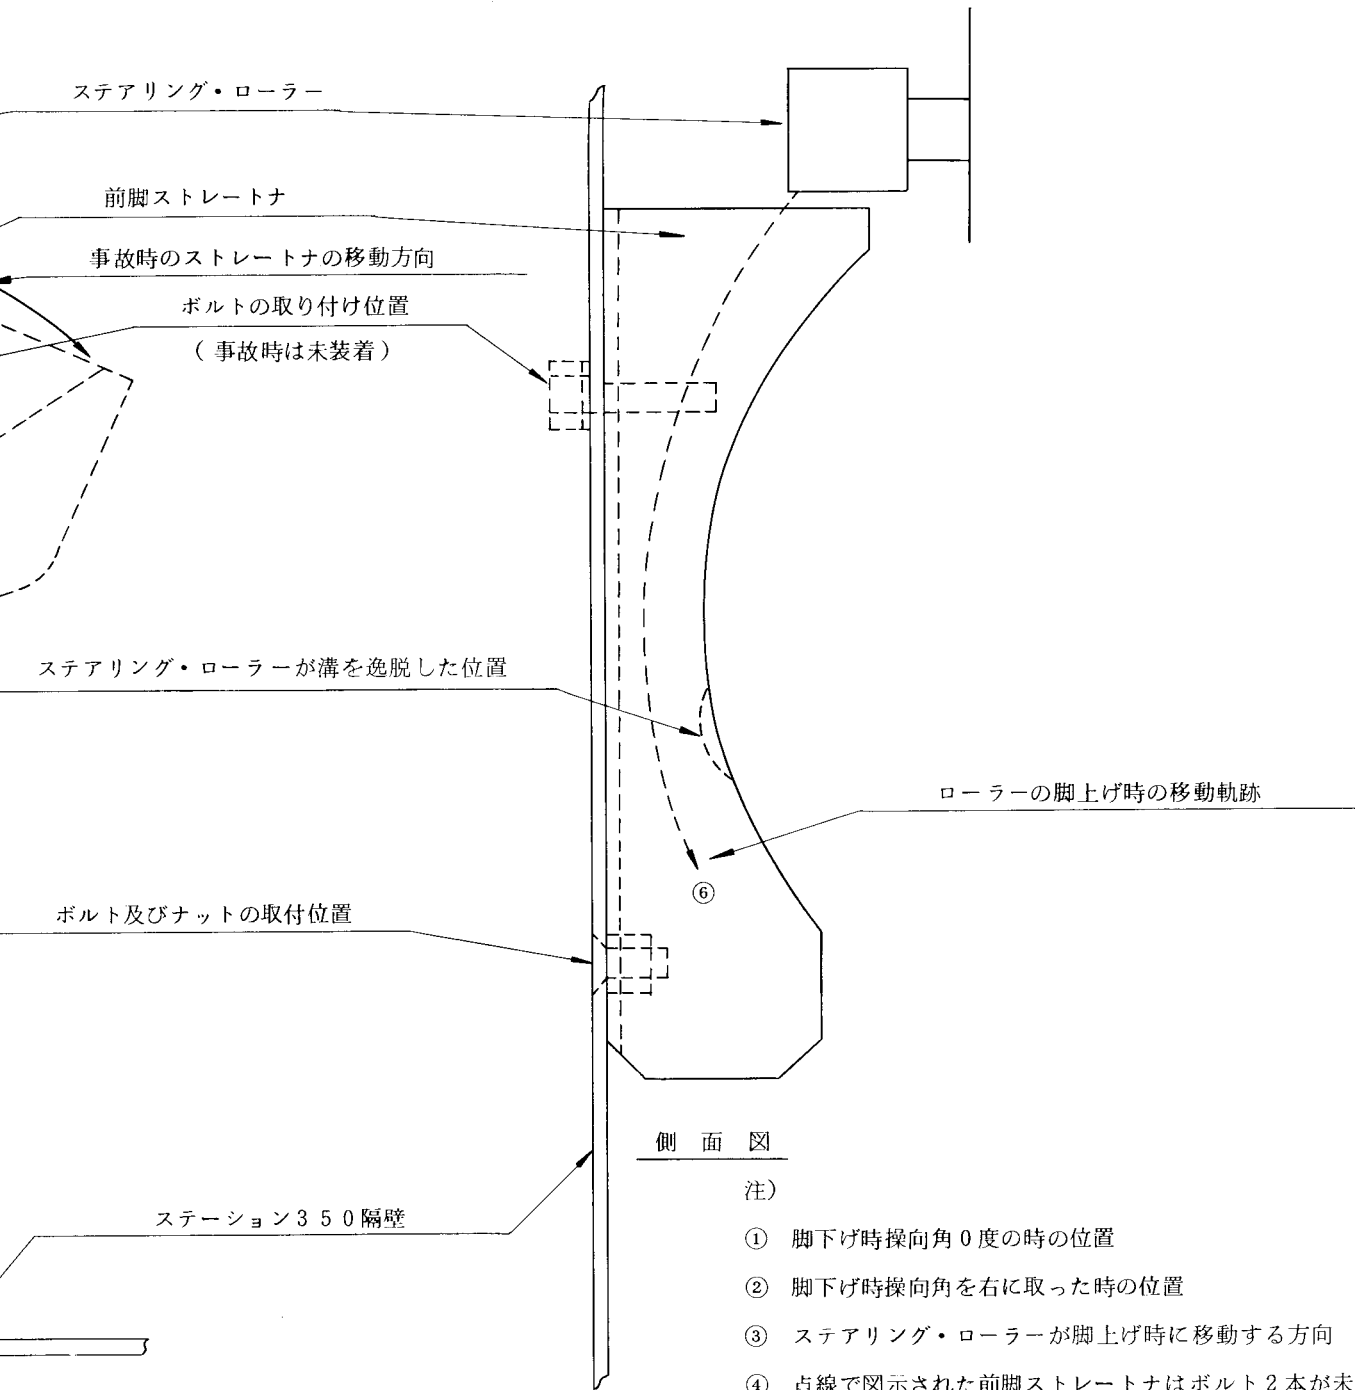
前脚ストレートナとステアリング・ローラーの関連見取図

3.1.3 機体調査の結果から、ストレートナ（前脚上げ時、操向車輪をセンターに保持する装置）を隔壁に取り付けてあるべき3本のボルトのうち、上端を取り付けている2本のボルト（AN4H-5A）は装着されておらず、また当該ボルトがゆるんでレードーム内に落ちた形跡はなかったことから、ストレートナは、離陸以前から下端の1本のボルト（NAS517-3-4）により取り付けられていたものと認められる。（別添見取図参照）

3.1.4 事故当時は、ストレートナは下端を1本のボルトで取り付けられていたため、前脚が上がる過程で、前脚ステアリング・ローラー（以下「ローラー」という。）はストレートナの上端を押しながら下方に移動（移動軌跡は弧を描く）したことにより、ストレートナは1本のボルトを支点として右に傾斜し、前脚の操向角は矯正されない状態となり、ローラーはストレートナの溝を変形させ逸脱し、前脚は操向角を右側に取った異常な状態で前脚格納室の側壁と干渉しながら収納されたものと推定される。

- ① 脚下げ時操向角0度の時の位置
- ② 脚下げ時操向角を右に取った時の位置
- ③ ステアリング・ローラーが脚上げ時に移動する方向
- ④ 点線で図示された前脚ストレートナはボルト2本が未装着のため傾き、ローラーが溝から逸脱したと推定される図
- ⑤ ローラーが溝から逸脱したと推定される時の軌跡
- ⑥ ローラーが脚上げ時に移動する軌跡
