学生航空連盟所属  
アレキサンダーシュライハー式 AS-K13 型 JA2130  
萩原式 H-23A-3 型 JA2018  
に関する航空事故報告書

昭和52年9月8日  
航空事故調査委員会議決（空委第39号）

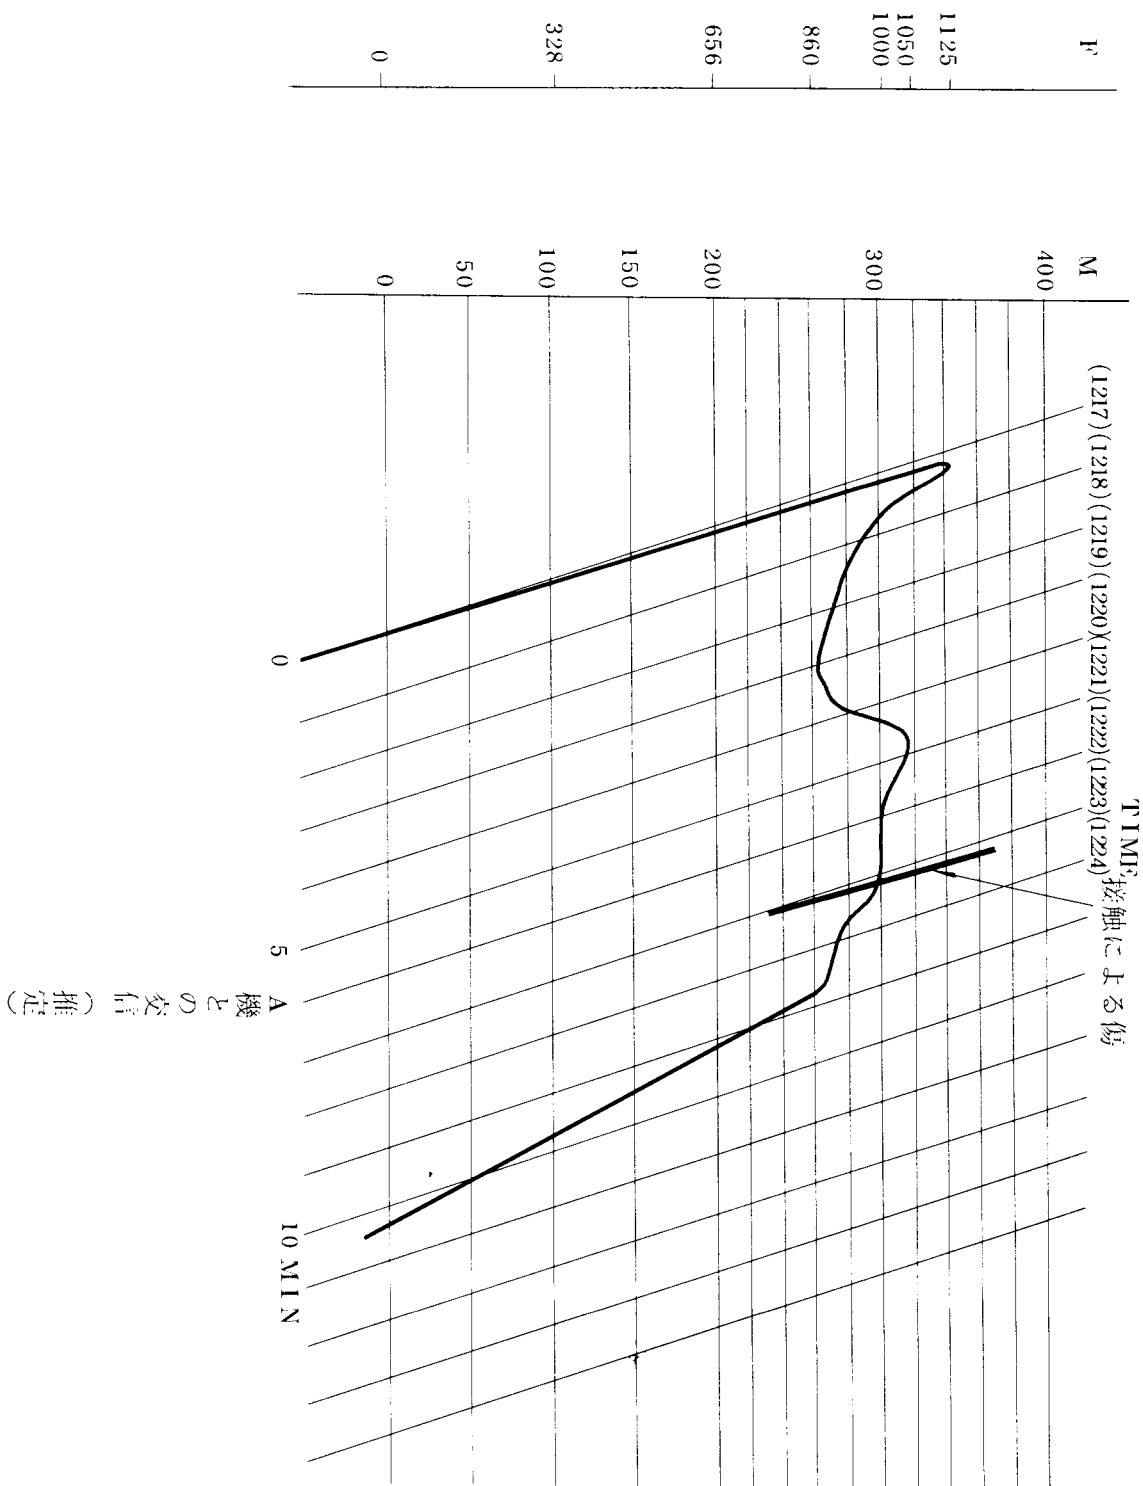
付図 1

付図1に示す自記高度計の記録によれば、B機はA機との交信後空中接触に至るまでの約1分間約1,000フィートの高度を保持しており、また当該高度において空中接触が発生していることから、これはB機との交信当時約900フィートの高度にあったA機が交信後において弱い上昇気流域に入り、左緩上昇旋回によって徐々に上方のB機の右旋回経路に接近したものと推定される。

自記高度計（B機にのみ装備）の事故当時の記録

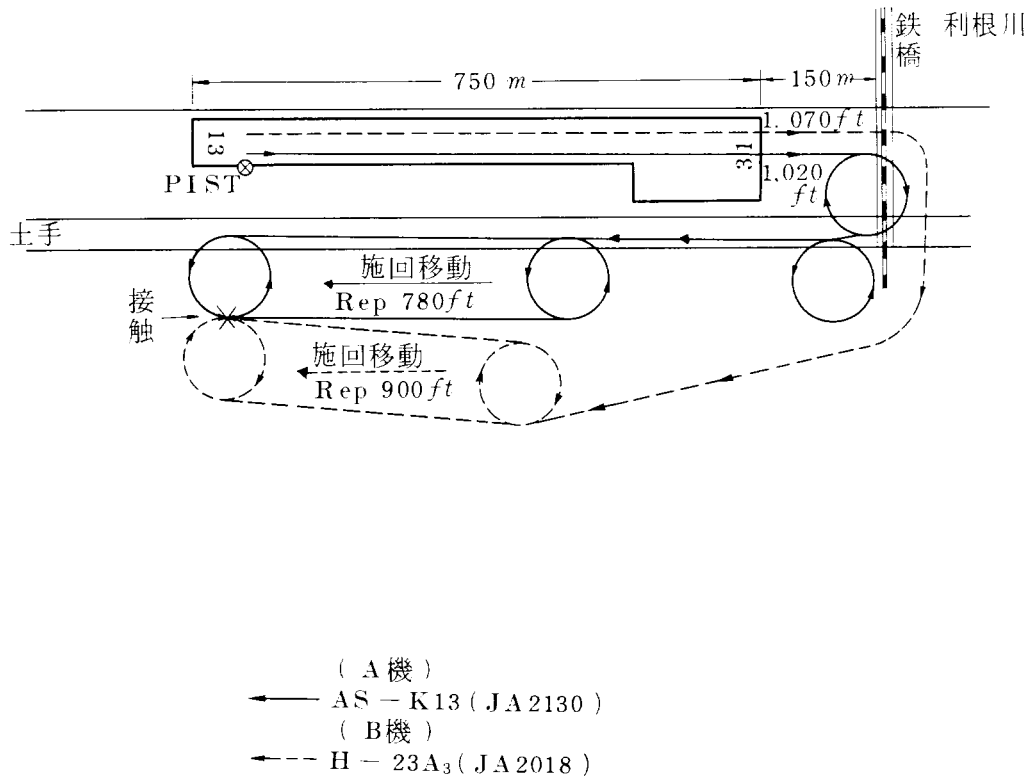
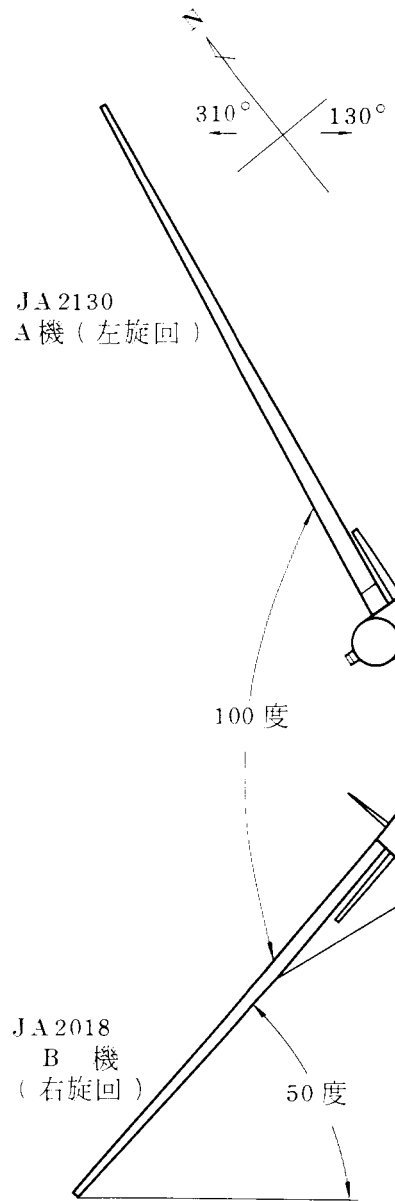
a) 飛行経路図(推定)  
離陸→空中接触

上記交信時における両機の関係位置は、滑走路13の末端付近にあるピストから南西約200メートル付近の上空にはA機が左旋回を行っており、またA機のさらに南西側にB機が右旋回を行っているという状況にあり、当該時点の両機のバンク角はともに20～30度であった。

両機が相互に交信を行った約1分後の12時24分ごろ、B機の機長は、右旋回中機首方位が南東に向きかけたとき、左斜め後方（8時の方向）の至近の距離に突然黄色いものが見えたため、衝突の危険を感じ、とっさに機首下げによる回避操作を行ったがその直後機体に衝撃を感じた。

一方、A機の機長は左旋回による緩上昇中、機首方位が南東に向きかけたとき正面のほぼ同高度にB機の左側面を視認し、一瞬回避の方法についてしゅん巡したのち機首上げ操作を行ったが、B機が自機の下に入り込むように見えた直後、機体に衝撃を感じた。（付図2参照）

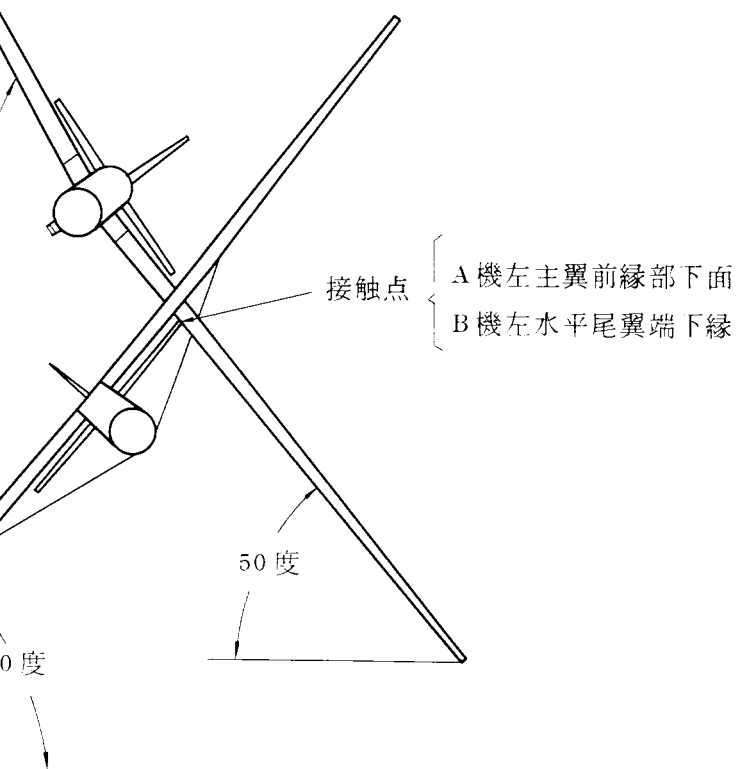
b) 空中接触正面図 (推定)

このことから当該接触は両機がほとんど等速の状態が発生したものと推定される。またA機の左主翼の前縁部下面と、B機の左水平尾翼端の下縁との接触角は、付図2（空中接触正面推定図）に示すとおり、約100度と計測され、これは両機の機長が接触の直前20～30度バンクの旋回状態において互いに相手機を視認し、衝突回避のため、それぞれのバンク角を深める操作を行い、当該回避操作の過程において双方のバンク角が50度前後となった時点で空中接触したことによるものと推定される。

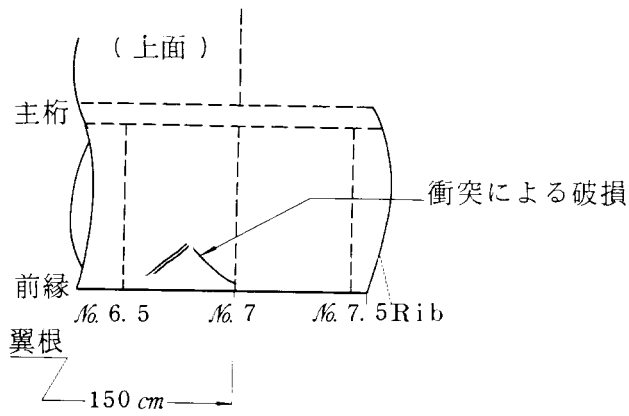
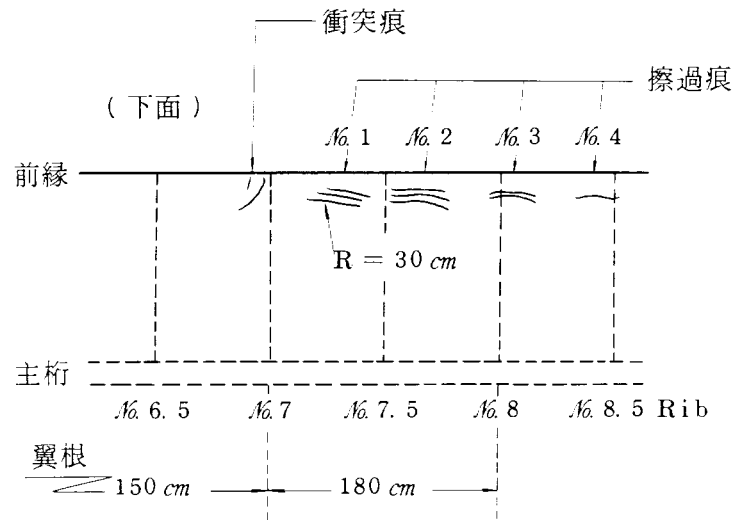
a) AS-K13 (JA 2130) A機機体損傷図

№6.5リブ(主翼根から135センチメートル)と№7リブ(主翼根から150センチメートル)の間の前縁部上面に外板(FRP製)の破れ，及び№7リブから№8.5リブ(主翼根から195センチメートル)の間の前縁部下面外板に幅約3センチメートルの擦過痕。  
№6.5・№7・№7.5リブの前縁部材折損。

付図3に示す両機の損傷部位を調査した結果、A機の左主翼下面に残された擦過痕は、同翼前縁とほぼ平行に翼端方向へ印されていた。

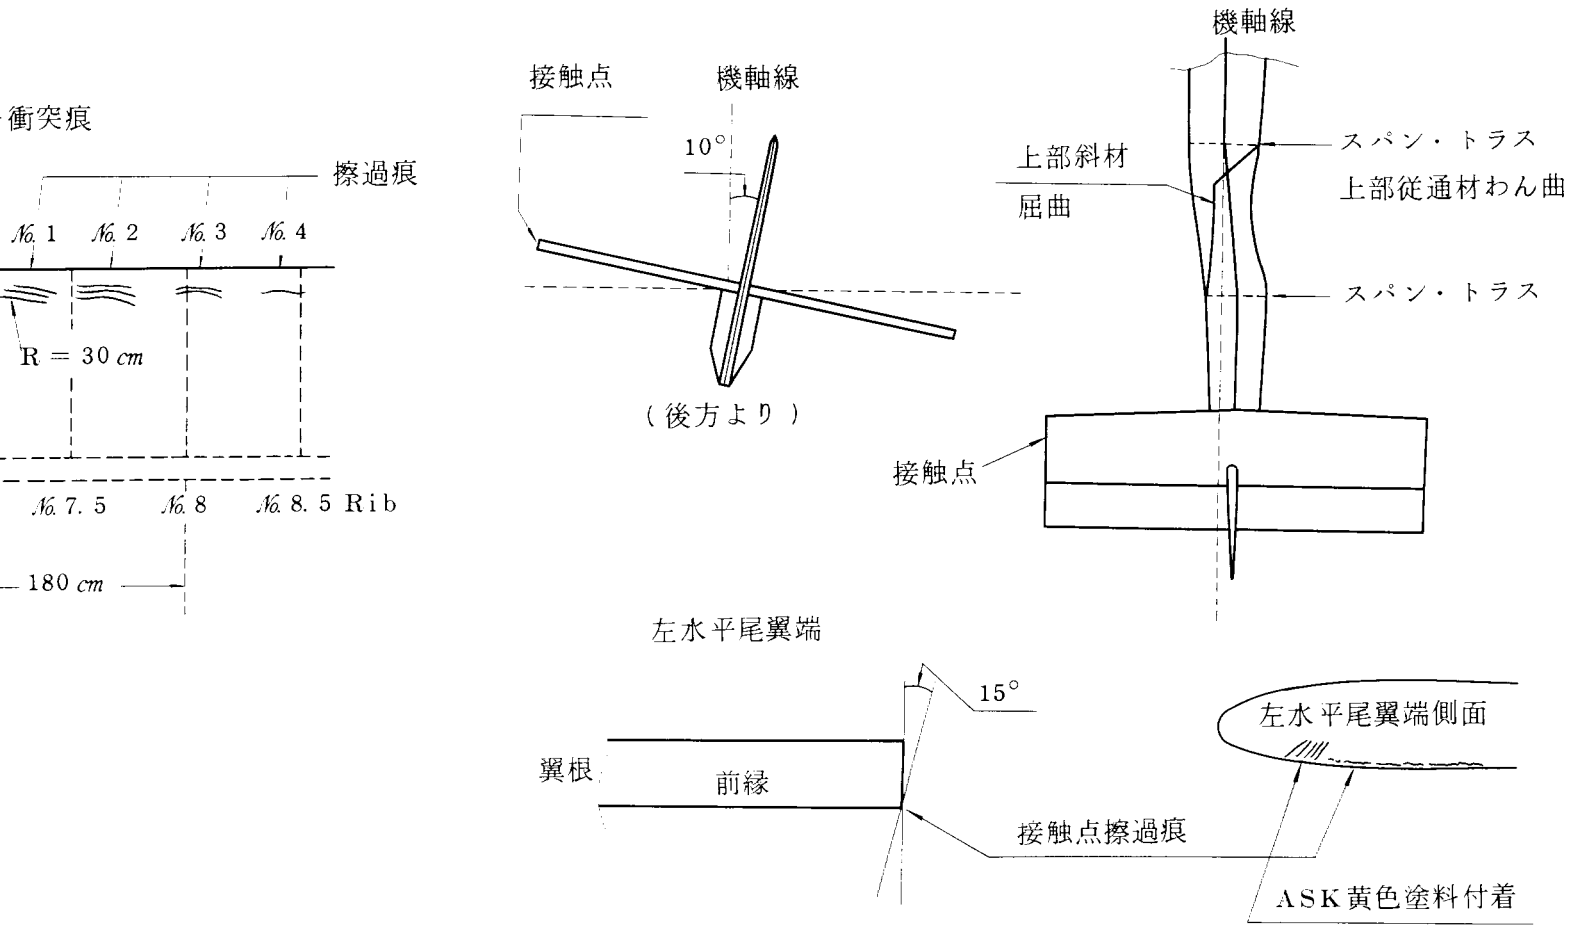
b) H-23 A<sub>3</sub> (JA2018) B機機体損傷図

水平尾翼端の下縁にA機との接触による擦過痕があり，胴体の上部縦通材の左右2本と斜材の1本が#10と#11のスパントラスの間でわん曲し，当該部位のわん曲によって垂直尾翼と水平尾翼は垂直軸に対し，時計廻りに約10度変位した。
