西日本空輸株式会社所属
川崎ベル式47G—2A型JA7405
に関する航空事故報告書

昭和52年12月15日
航空事故調査委員会議決（空委第49号）

1. 1 航空事故の概要

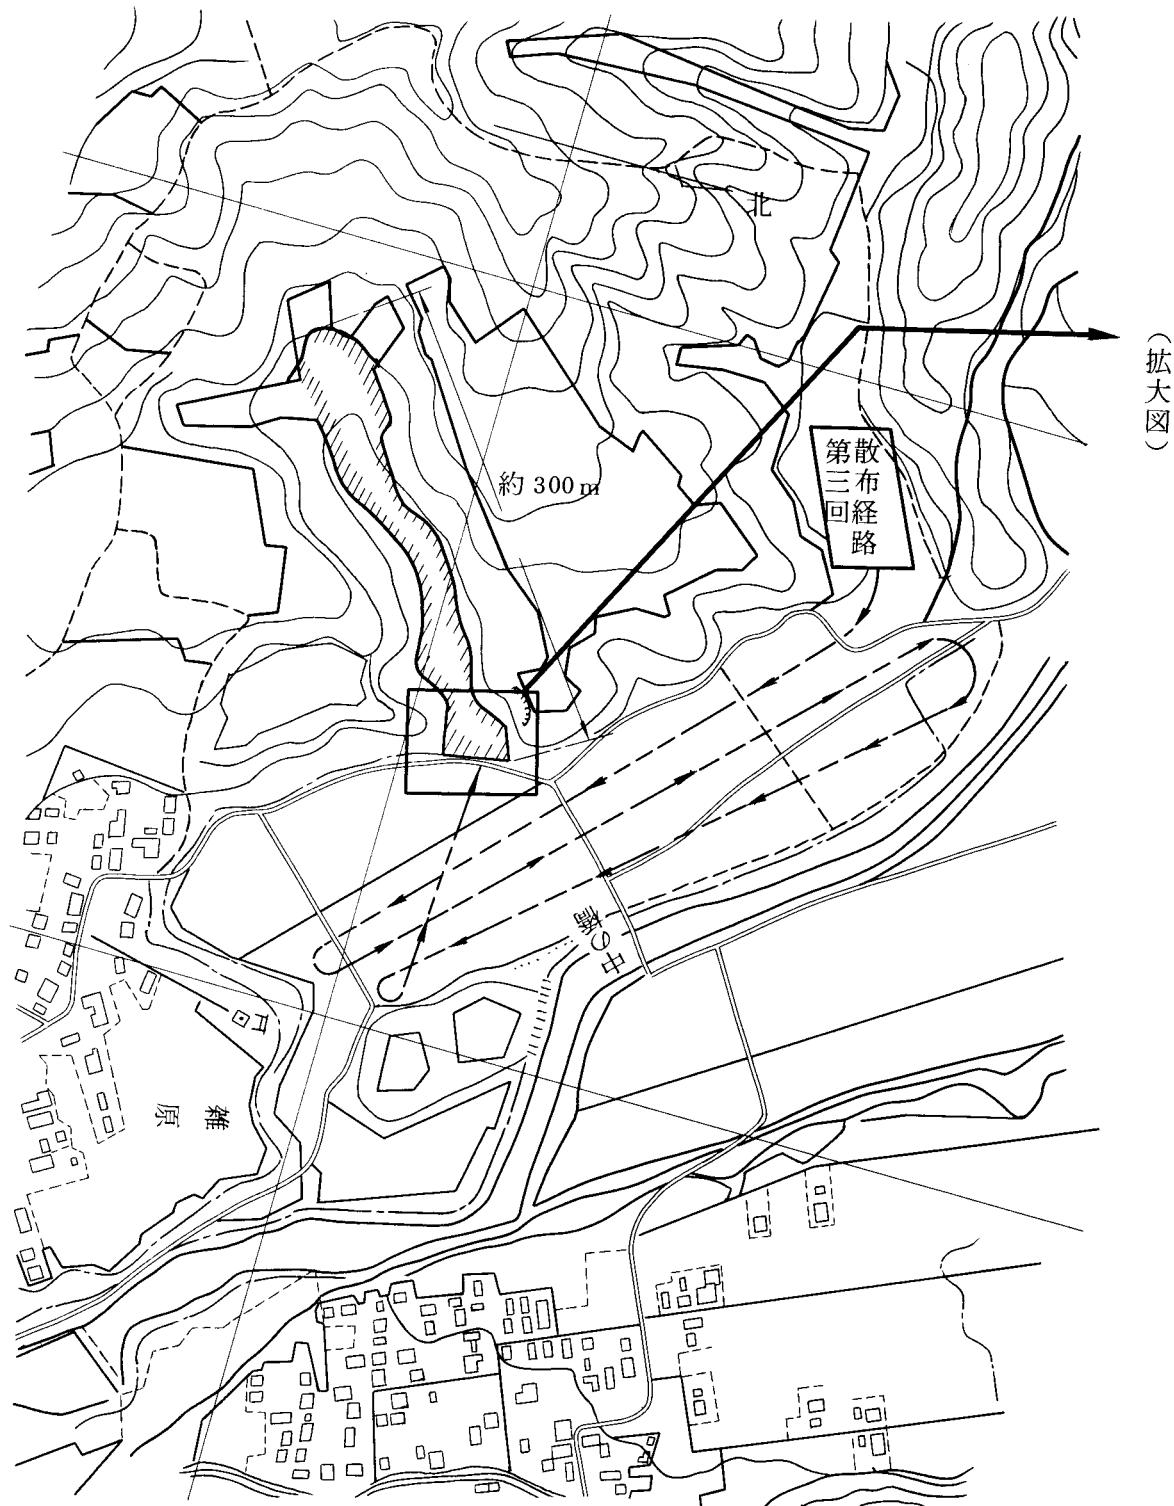
散 布 経 路 図

第3回目の薬剤散布において、機長は07時00分ごろ同上ヘリポートを離陸し、平地の水田に散布した後、引続いて隣接する緩やかな上り勾配の水田へ散布のため向った。（「散布経路図」参照）

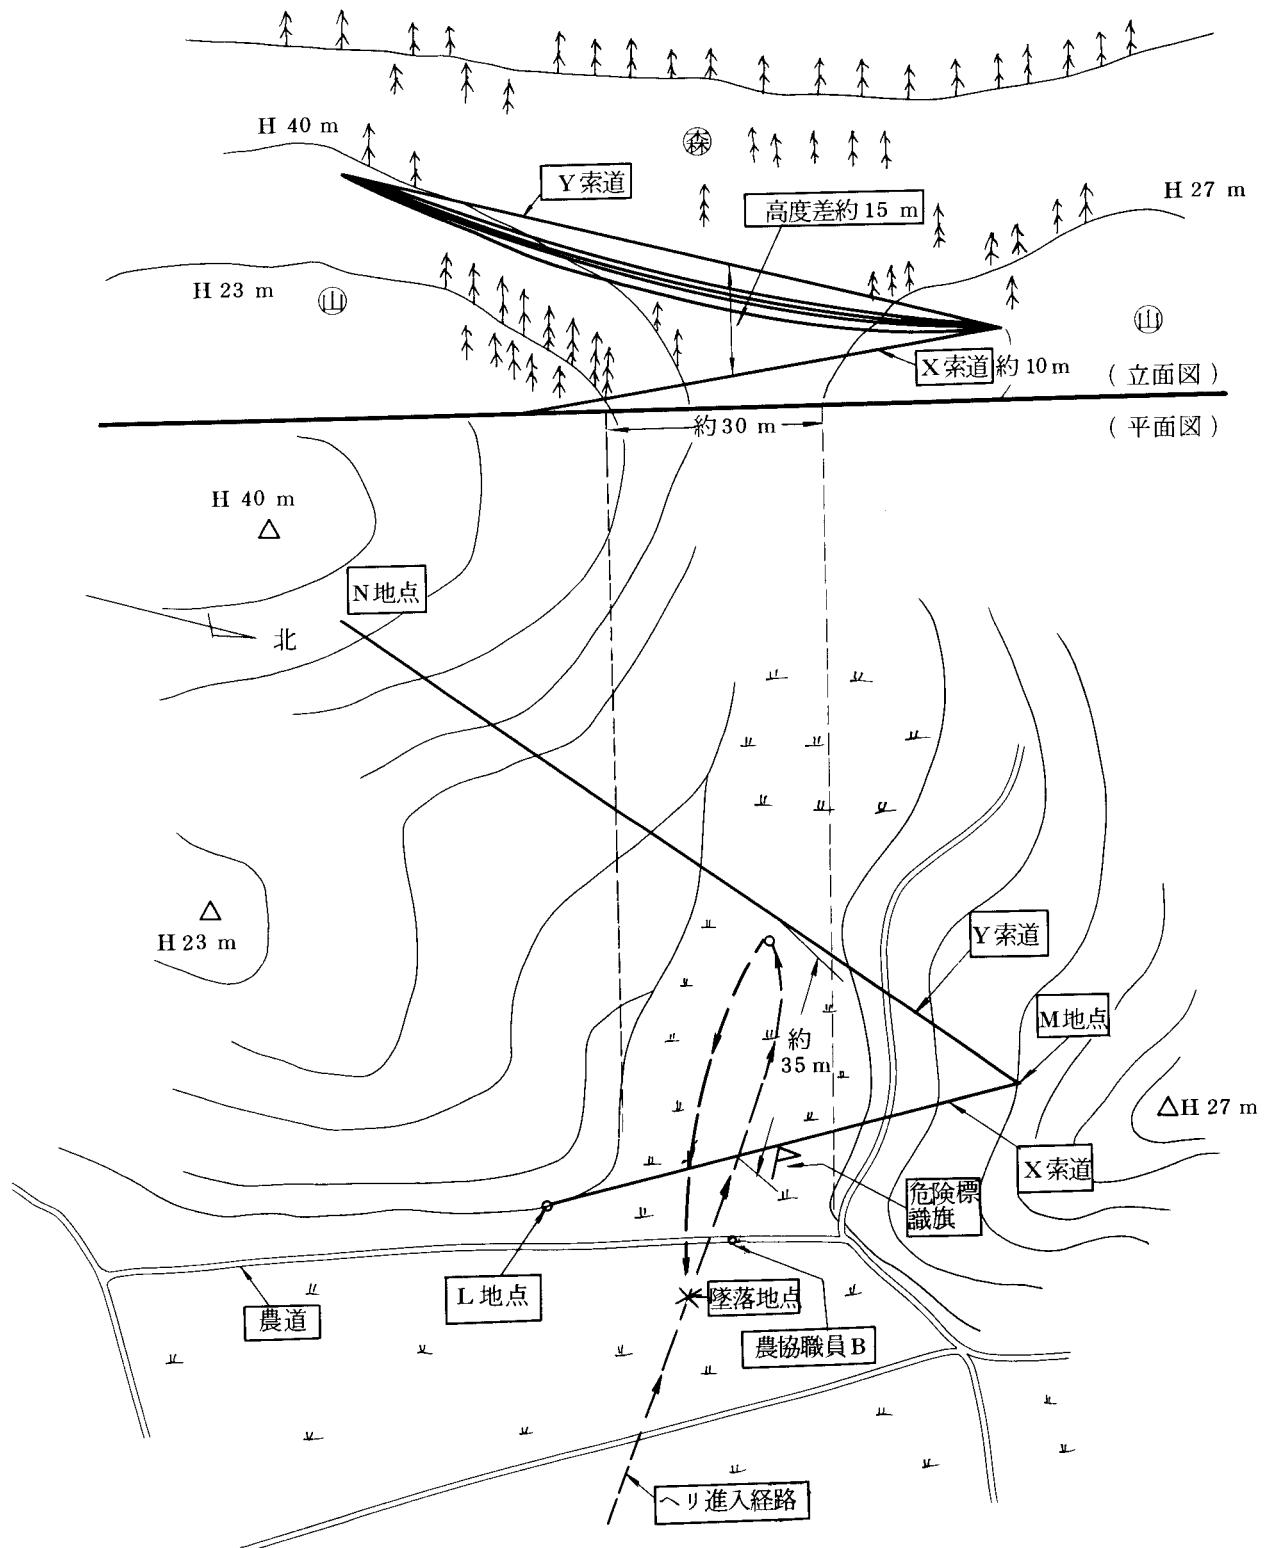
事故現場見取図

当該水田には3本からなる索道と4本からなる索道（以下、それぞれ「X索道」「Y索道」という。）が張られていた。（「事故現場見取図」参照）

X索道はL地点（以下、この地点の標高を基準にする。）から山の中腹のM地点（約10メートル）を結んで張られていた。

Y索道はM地点から高さ40メートルの山の頂上付近のN地点を結んで張られていた。

3.1.4 機長は当該水田へ向っている際、Bが危険標識旗を振っていたので、危険標識旗が立てられているX索道を同水田入口の約100メートル手前で視認し、これに注意を集中し同機を減速しながら進行したが、Y索道はX索道よりも高く張られ、かつ背景に森があり、同機の進行方向からは視認が困難な状況下にあり、危険標識旗も立てられていなかったので、当該索道の存在を予測も視認もしなかったものと推定される。
