フィリピン航空株式会社所属  
ダグラス式DC-8-53型RP-C803  
に関する航空事故報告書

昭和53年2月23日  
航空事故調査委員会議決（空委第2号）

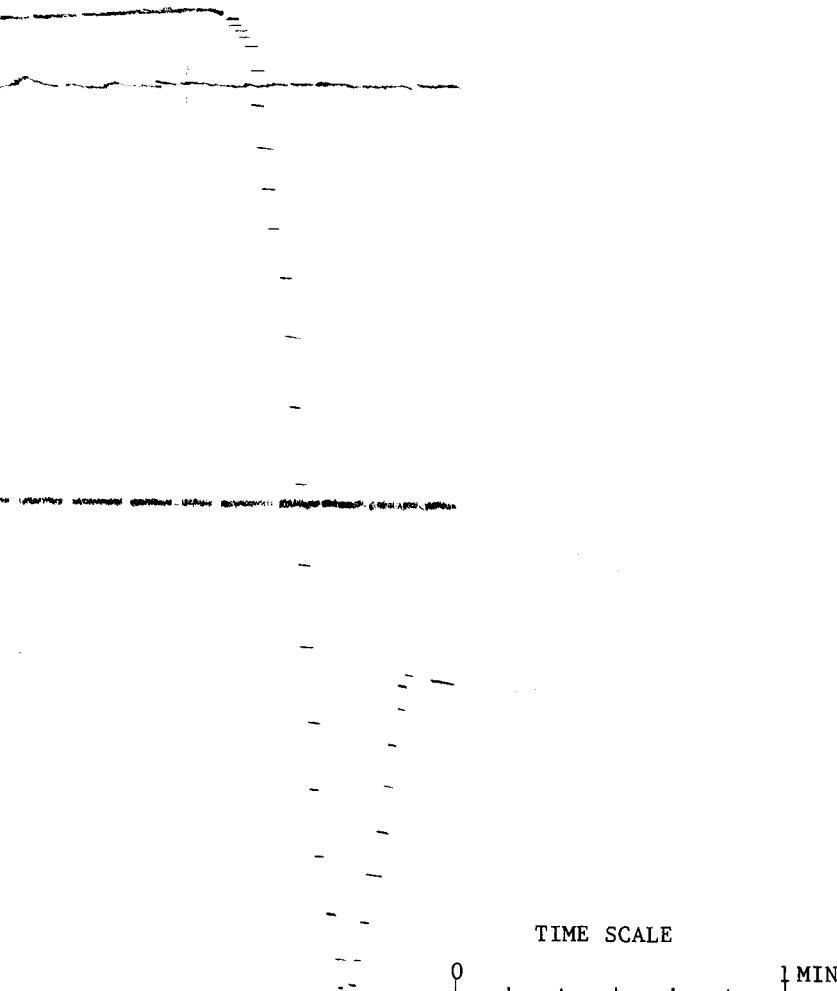
付図 - 1

R P - C 8 0 3には、ユナイテッド・コントロール社製F-542B型飛行記録装置(以下「FDR」という。)がとう載されており、事故発生まで正常に作動していたが、VHFキーイングを記録する配線は行われていなかった。当該FDRによる事故当時の記録は付図－1「FDR記録」のとおりである。また、同機にはサンドストランド・データ・コントロール社製AV-557B型音声記録装置(以下「CVR」という。)がとう載されており、事故発生まで正常に作動していた。

FDRの記録と滑走路上の痕跡を照合した結果、同機は、離陸滑走開始後約30秒で浮揚して、浮揚後2秒弱で左翼端を接地し、約4秒で右主車輪を接地しており、これ等から算定すれば同機の当該浮揚までの滑走距離は750メートル前後と推定され、これは3.1.4項に述べた離陸性能の計算値とほぼ合致する。

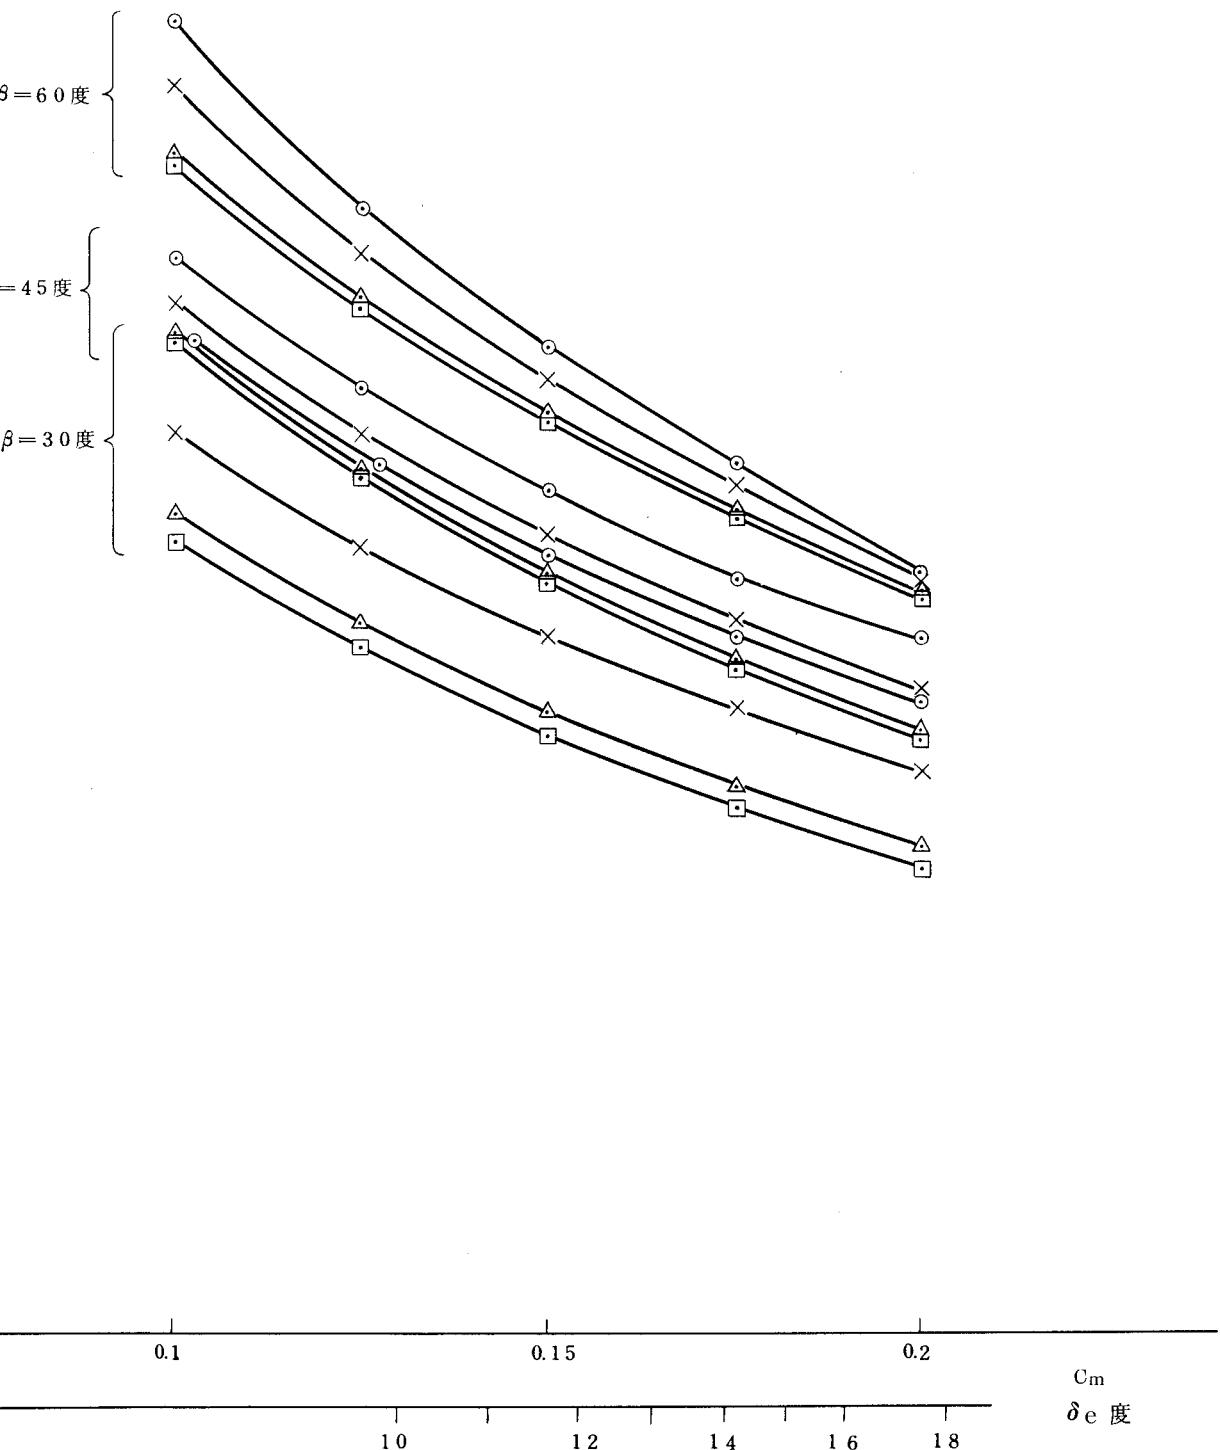
付図 - 2

##### 3.1.4 同機の浮揚までの地上滑走路距離を推定するため、同機の離陸滑走開始時の推定重量及び重心位置、全エンジン作動、フラップ 15 度、水平安定板セット -1.9 度、東京国際空港滑走路 15 L の勾配の条件で、マクダネル・ダグラス社等からの提供データにもとづき、昇降舵舵角及び風向・風速をパラメータとする計算を行った結果は付図-2 のとおりである。

離陸滑走時の向い風成分は、付図-2「浮揚までの滑走距離算定図」により平均14メートル/秒（約27ノット）であったものと算定され、これは、2.7項に述べた当時の風向・風速の範囲に含まれ、また、当該離陸時の風は風向・風速限界内にあつた。

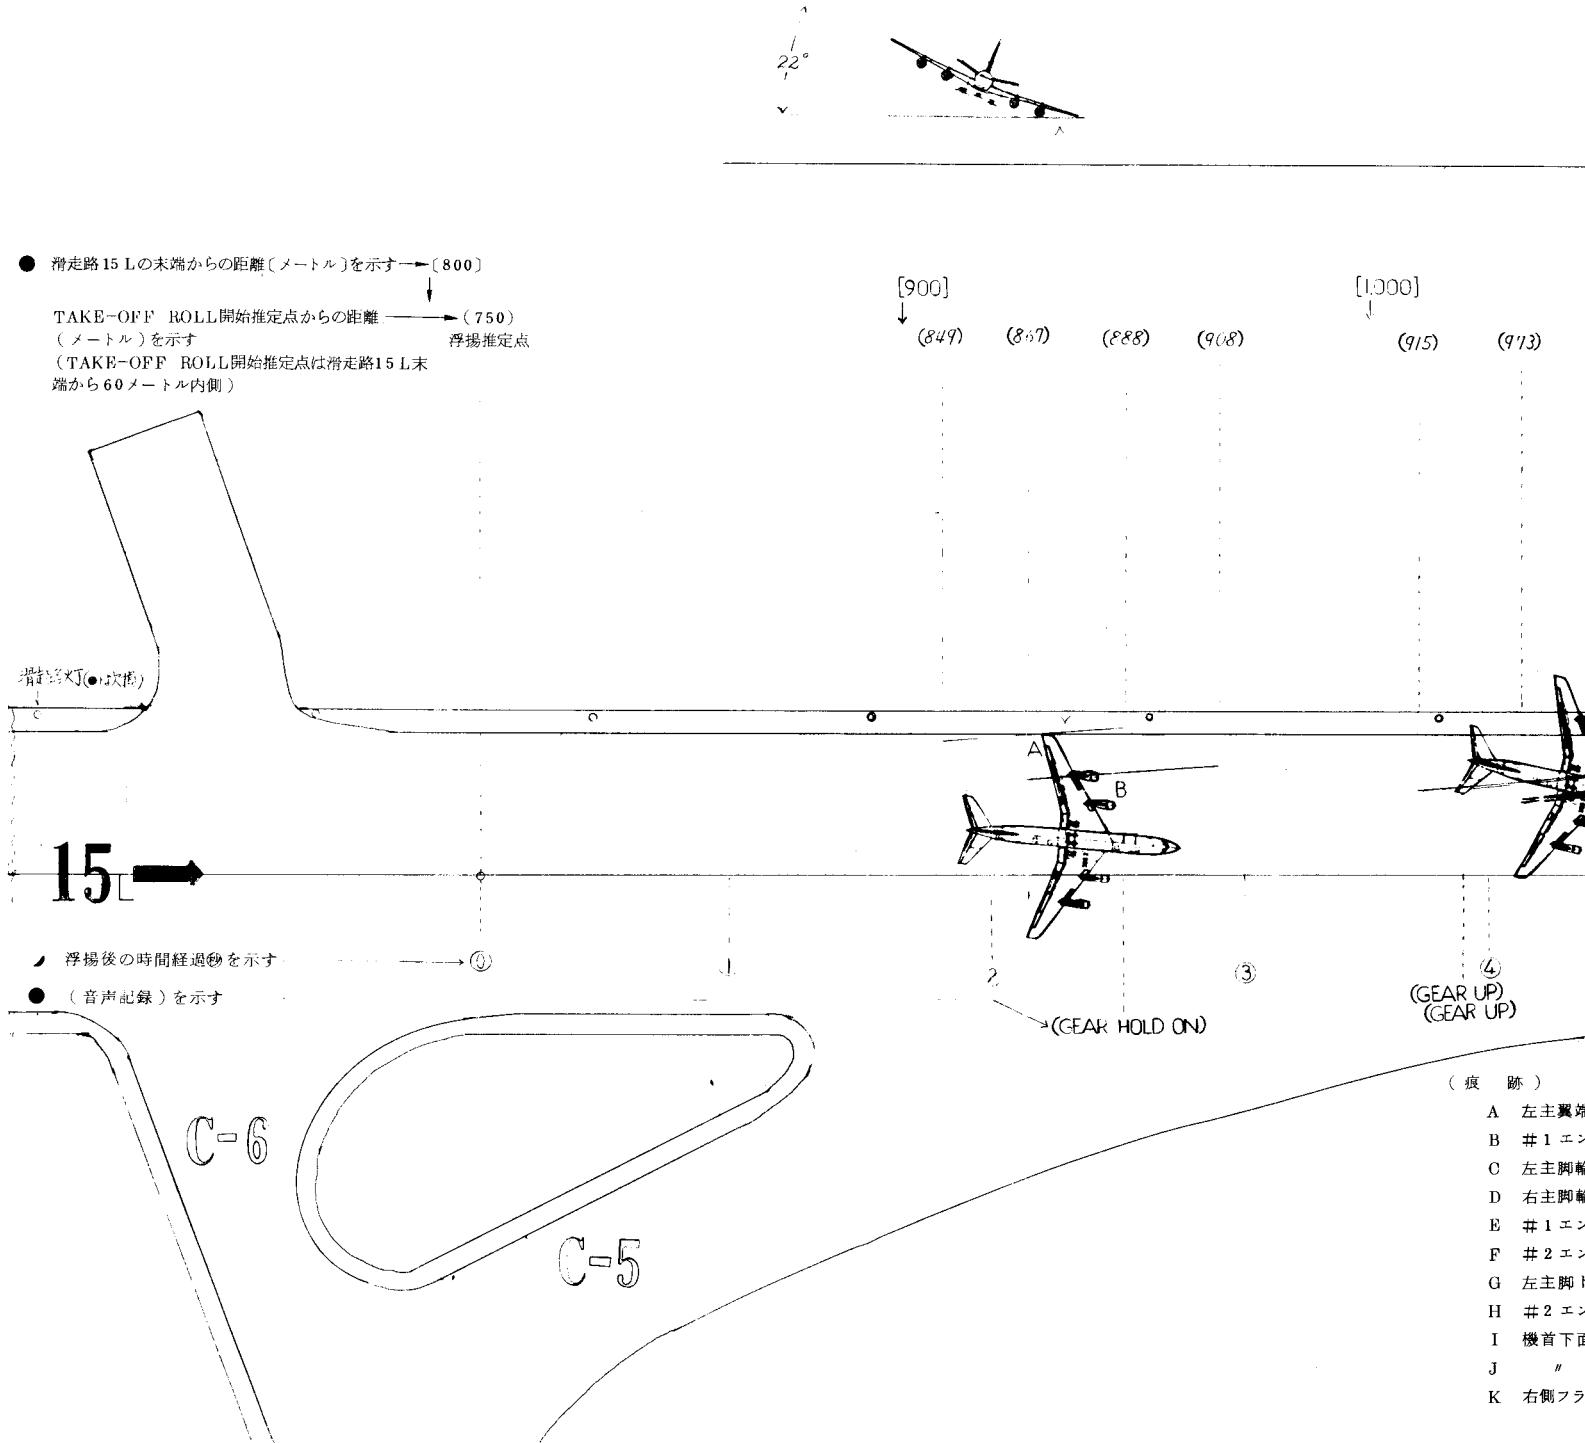
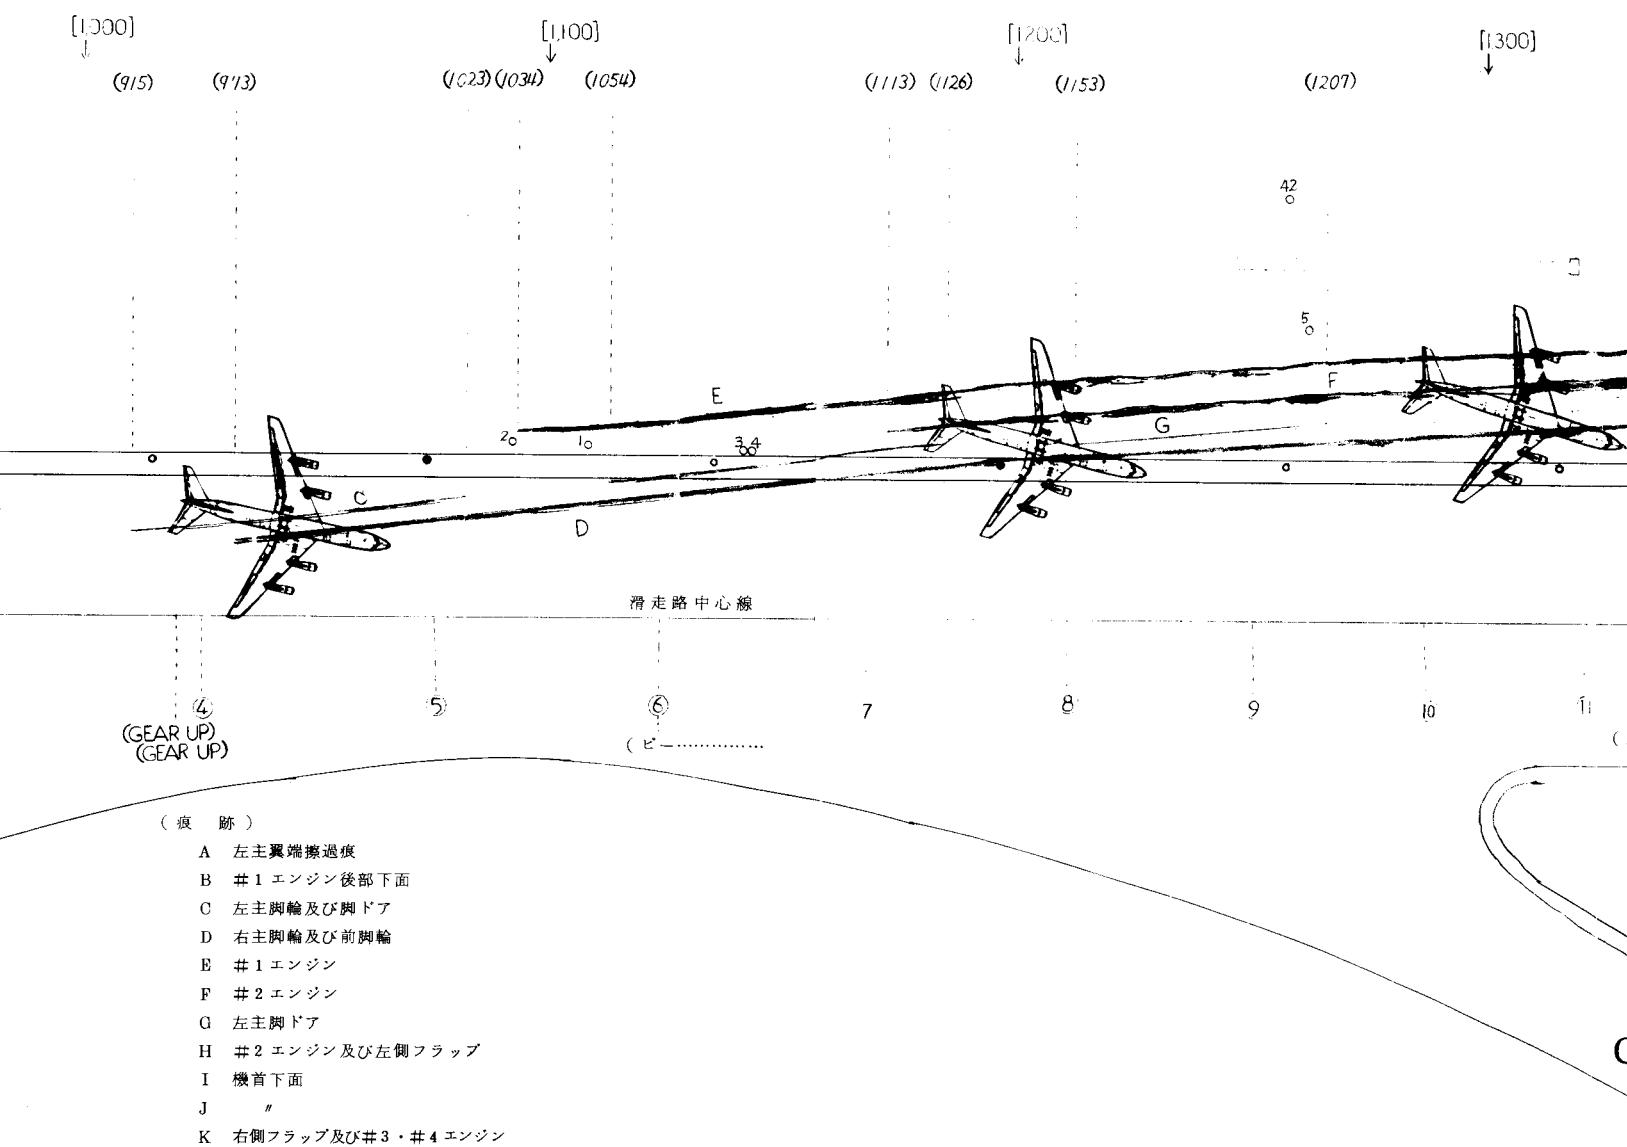
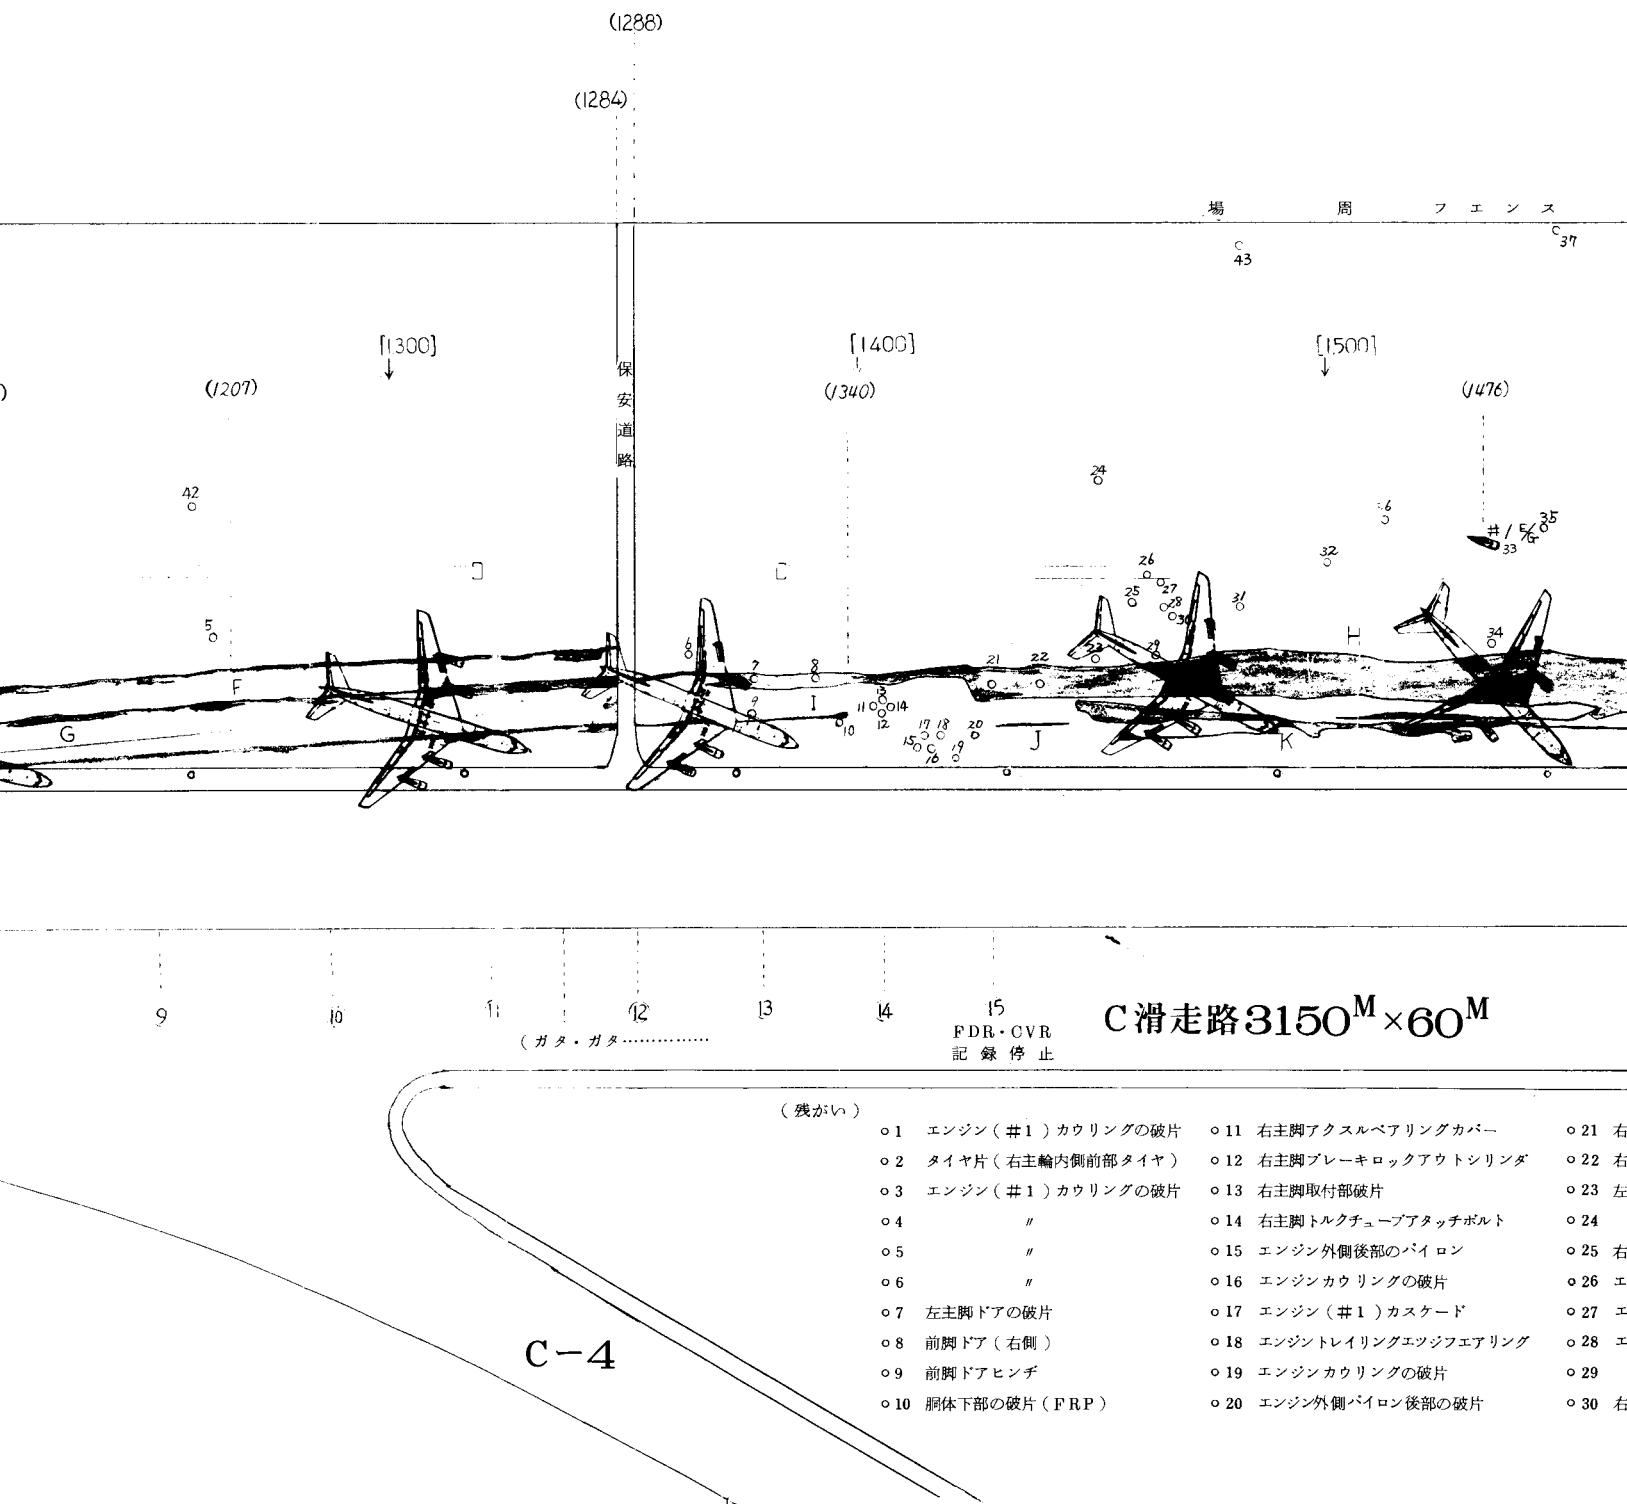
### 付 図 3

同機は、機首上げ姿勢で左傾斜したまま沈下し、滑走路左側端（滑走路15L末端から約900メートル）付近に左主翼端の後縁と#1エンジンの後部下面を接地し、次いで付図3に示す痕跡を滑走路面に残したのち、滑走路15Lの末端から約1,200メートルの滑走路の左側に逸脱した。その後、同機は左主脚及び前脚が引込み、右主脚が折損分離したのち、4基のエンジンを次々に脱落させ、機体下面を損傷しながら草地帯を約450メートル逸走したが、この間、機首を徐々に右へ偏向させ、滑走路15Lの末端から1,665メートル付近の滑走路左肩に機首方位268度で機首部を乗りあげ、かく坐停止した。火災は発生しなかった。

また、同機の浮揚推定位置は、誘導路C-6とC-5（付図-3参照）のほぼ中間点となり、これは目撃者の口述する同機の浮揚推定点とほぼ合致する。

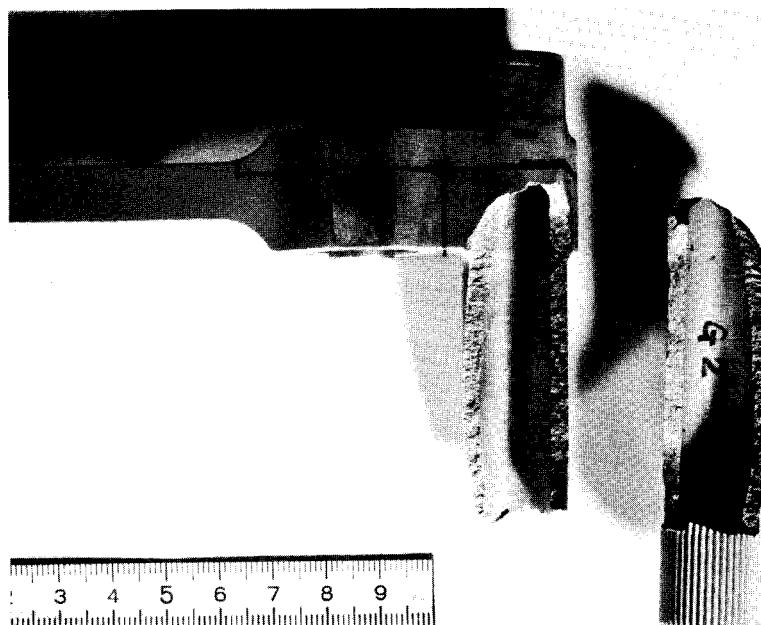
ガストロツク・リンク

昇降舵ガストロック・リンク機構のセンタ・クラシク（以下ガストロック・クラシクという。）が破断していた。

昇降舵ガストロックは、ガストロック・クランクが破断したことによりオーバーセンタ機構がきかず、ガストロック機構は全く機能を果していない状態であった。また、アクチュエータ・クランク及びロッキング・ケーブルは、いずれもガストロック「OFF」の状態にあることが確認された。

このクランクはセレーションのかみ合い部を境にして軸全体がわずかに曲り、破断面は軸線に沿ってねじり変形を受けていた。

この破断面の観察結果から、セレーションのかみ合い部のみぞの一つが起点になってねじり荷重による破壊を生じたものと考えられ、この場合ねじり荷重のくりかえしによる低サイクル疲れ破壊が関与した可能性がある。

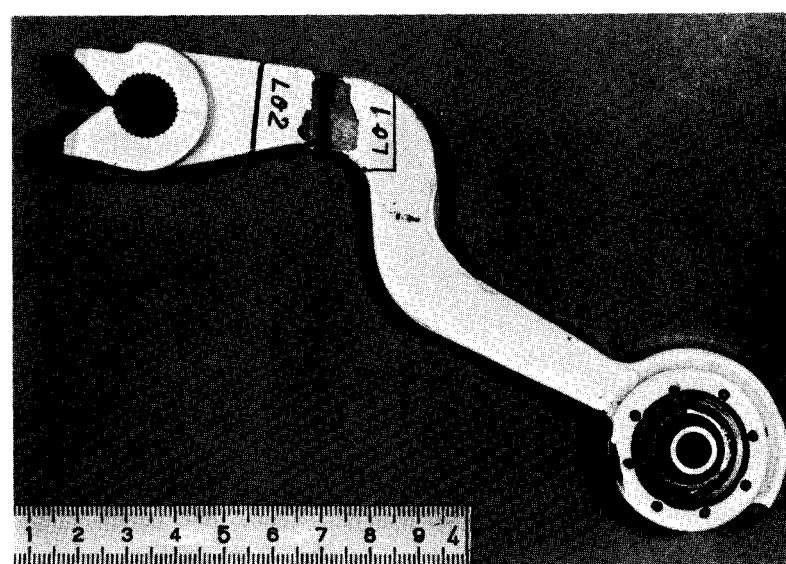
左側エレベータ・ギヤード・タブの  
アウトボード・ドライブ・リンク

左側昇降舵の2本のギャード・タブ・ドライブ・メカニズム・クラシク（以下タブ・クラシクという。）がいずれも破断し、ギャード・タブはたれ下っていた。

内側クランクは破断点に集中荷重を受けて曲げ破壊、外側クランクは破断点の一部にある鋭い打痕を起点として引張り破壊したものと推定される。

同機のガストロック系統は、「O F F」の場合飛行中の荷重は加わらず、事故による損傷も認められなかつたことから、ガストロック・クランクは事故発生前に破断していたものと推定される。また、左側ギャード・タブには事故により大きな衝撃が加えられた形跡がないところから、当該タブ・クランクは事故発生前に破断していたものと推定される。

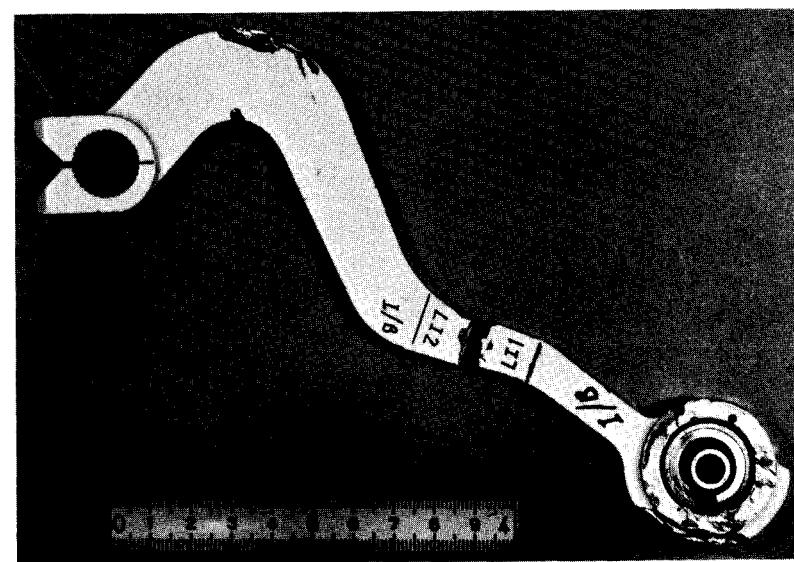
左側エレベータ・ギヤード・タブの  
インボード・ドライブ・リンク

- (1) 左側ギヤード・タブの内側タブ・クランクの下側面に残されている摺動痕跡は、昇降舵の舵角 5 度上げから 16.2 度上げの範囲に対応していた。
- (2) 前記(1)の昇降舵舵角で破断したクランクが、水平安定板及び昇降舵構造部分にはさまって昇降舵の動きを制約した場合と、動きを制約しない正常な場合の操縦力に明瞭な差は認められなかった。
