瀬戸内航空株式会社所属  
シュド式SA316BアルウェットIII型JA9084  
に関する航空事故報告書

昭和54年1月11日  
航空事故調査委員会議決（空委第2号）

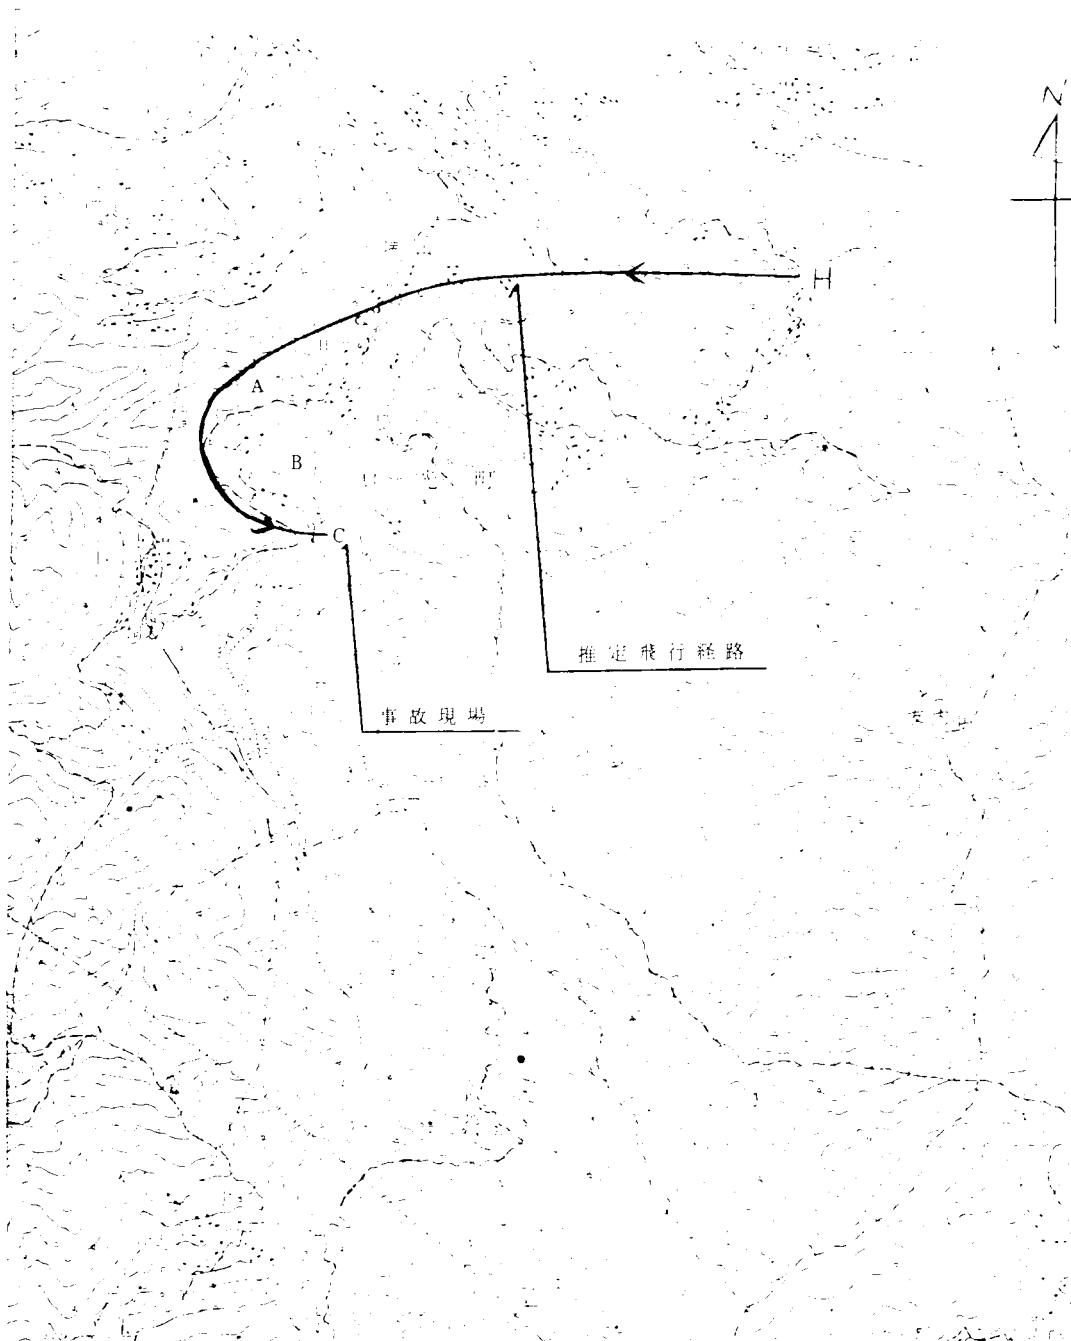
推定飛行経路図 付図 1

機長は、懸垂していたバケットを切り離そうと思ったが、下に道路があったため実施しなかった。その後、機体の沈みが大きくなり、機長は無意識の内にコネクティブピッチレバーを引き上げたが、機体の沈みは益々大きくなった。同機は、沈下する過程でバケットの 1 部、左側ランディングギヤの先端、機体の後部下面及びテールブームの 1 部が岩石に接触し、そのはずみで機体は右側に横転転覆し、傾斜角約 5 5 度の山腹に密生していた雑木にひっかかり停止した。（推定飛行経路は付図 1 参照）

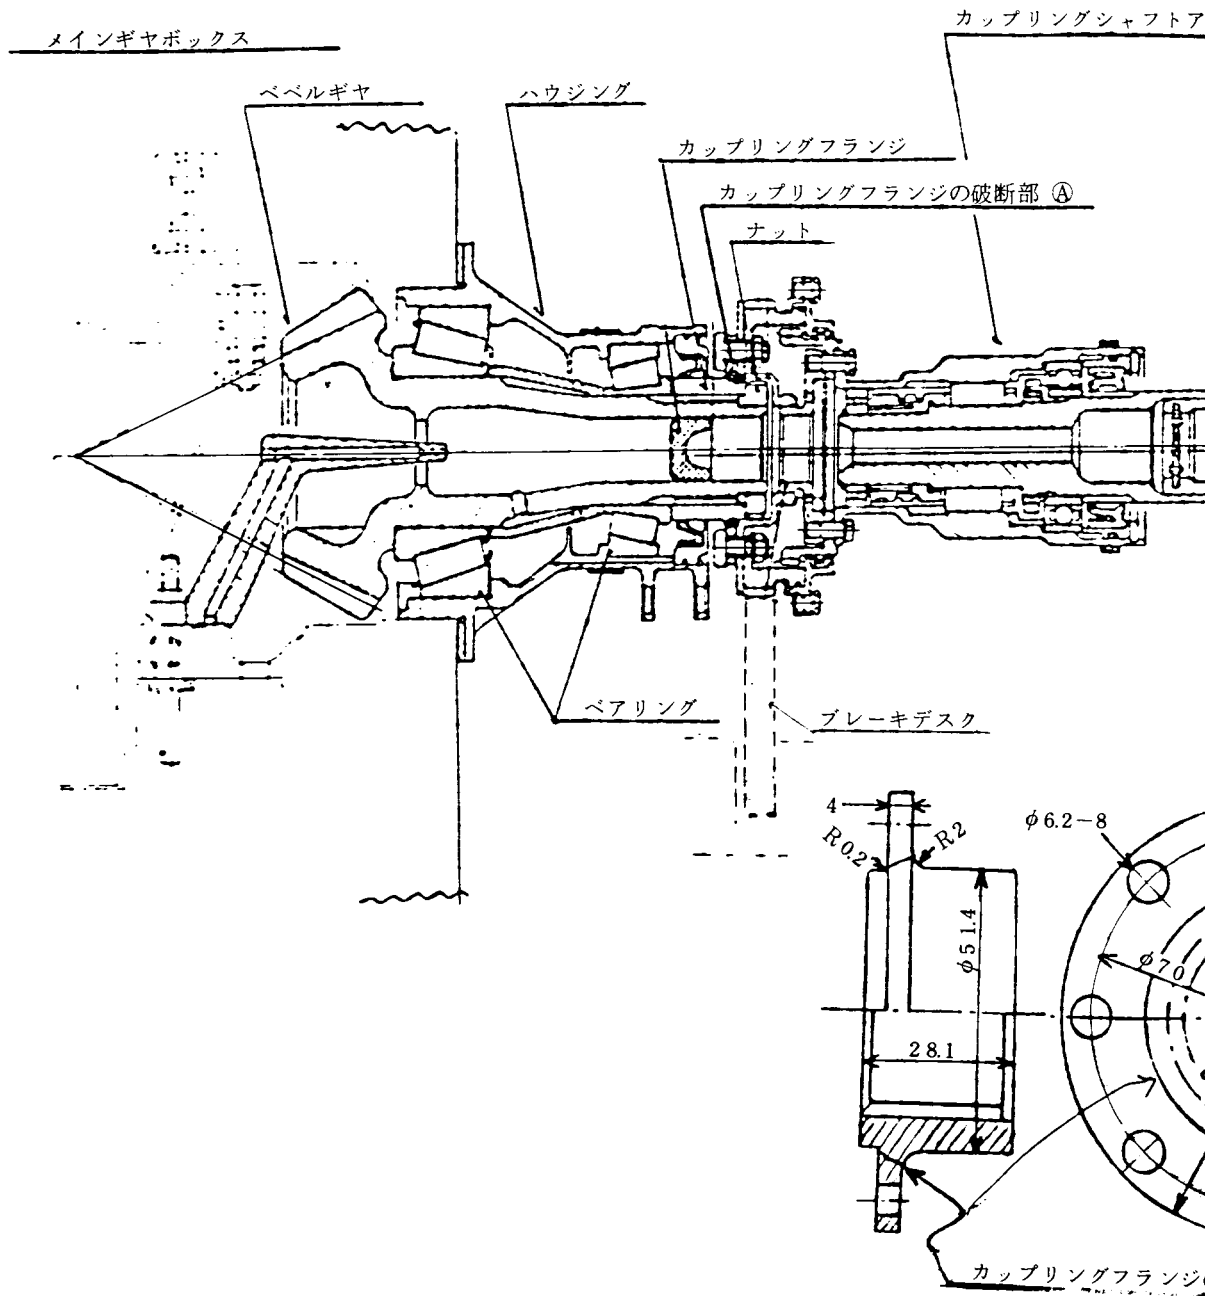
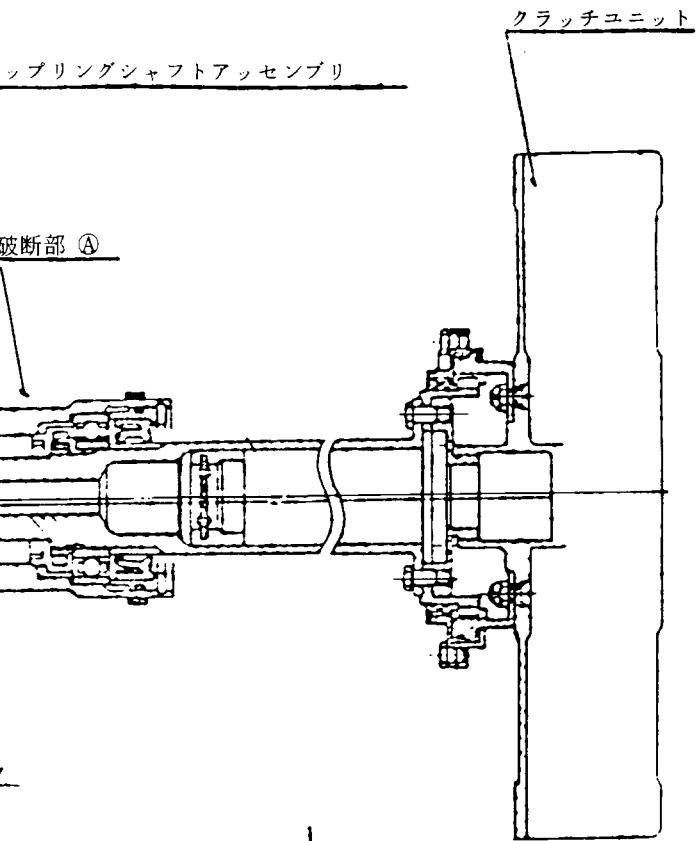
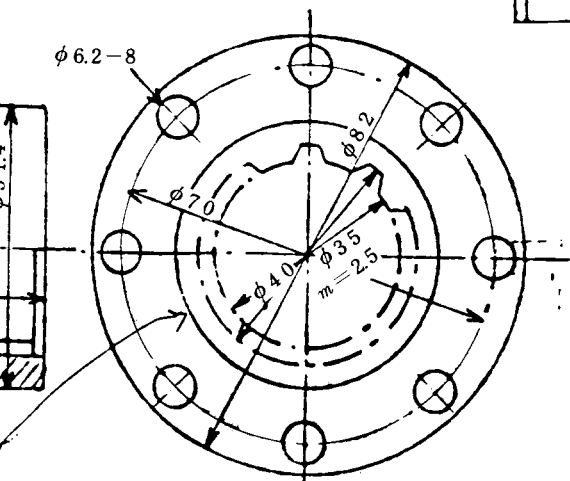
付 図 2

2.9.2 メインギヤボックス、カップリングシャフトアッセンブリ及びクラッチユニットを分解調査した結果、カップリングフランジ（部品番号3160S. 62.02.005.1）の破断部分を除いて特に不具合な個所は発見されなかった。（カップリングフランジの破断個所は付図2参照）

3.1.4 残がい調査の結果、カップリングシャフトアッセンブリと共にカップリングフランジの1部は機体から約8メートル東方に飛散しており、同フランジの破断面は摩擦により大部分焼損し紫色を呈していた。もう一方のカップリングフランジはメインギヤボックスのベベルギヤに残されており、その破断面は一部損傷した状態であったが、同フランジを取り付けているナットは脱落飛散し、発見することはできなかった。

このカップリングシャフトアッセンブリは、メインギヤボックスとエンジンに取付けられているクラッチユニット間を結合しており、同フランジが破断し、エンジンのトルクが回転翼に伝達される過程で飛散したフランジの破断面はナット等との摩擦により焼損したものと推定され、同機が墜落する過程で胴体下面が岩石に接触し、その衝撃により胴体下面のフレームチューブが破断し、エンジンとメインギヤボックスの相対位置が変動したため、同カップリングシャフトアッセンブリは脱落し飛散したものと推定される。

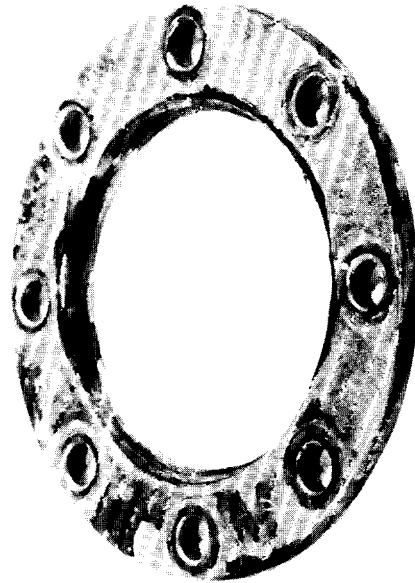
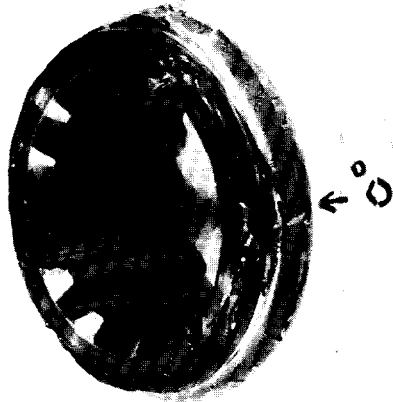
カップリングフランジの破断写真

カップリングフランジは、全体として低レベルの回転曲げ荷重を長期間にわたり受けたため、フィレットの端部から疲れ破壊を生じたものと思われる。材料欠陥等は特になかった。

また、環境による腐食を受けた痕跡があるが、その影響は著しくはなかったと思われる。

3.1.6 同機が鉄塔建設現場に進入中、“ガン”という異常音を発生したことは、試験及び研究の結果から、飛行中にカップリングフランジに回転曲げ荷重が加わり、同フランジが疲れ破壊により破断したことによるものと推定される。
