朝日ヘリコプター株式会社所属
ベル式214B型JA9160
に関する航空事故報告書

昭和54年3月1日
航空事故調査委員会議決（空委第13号）

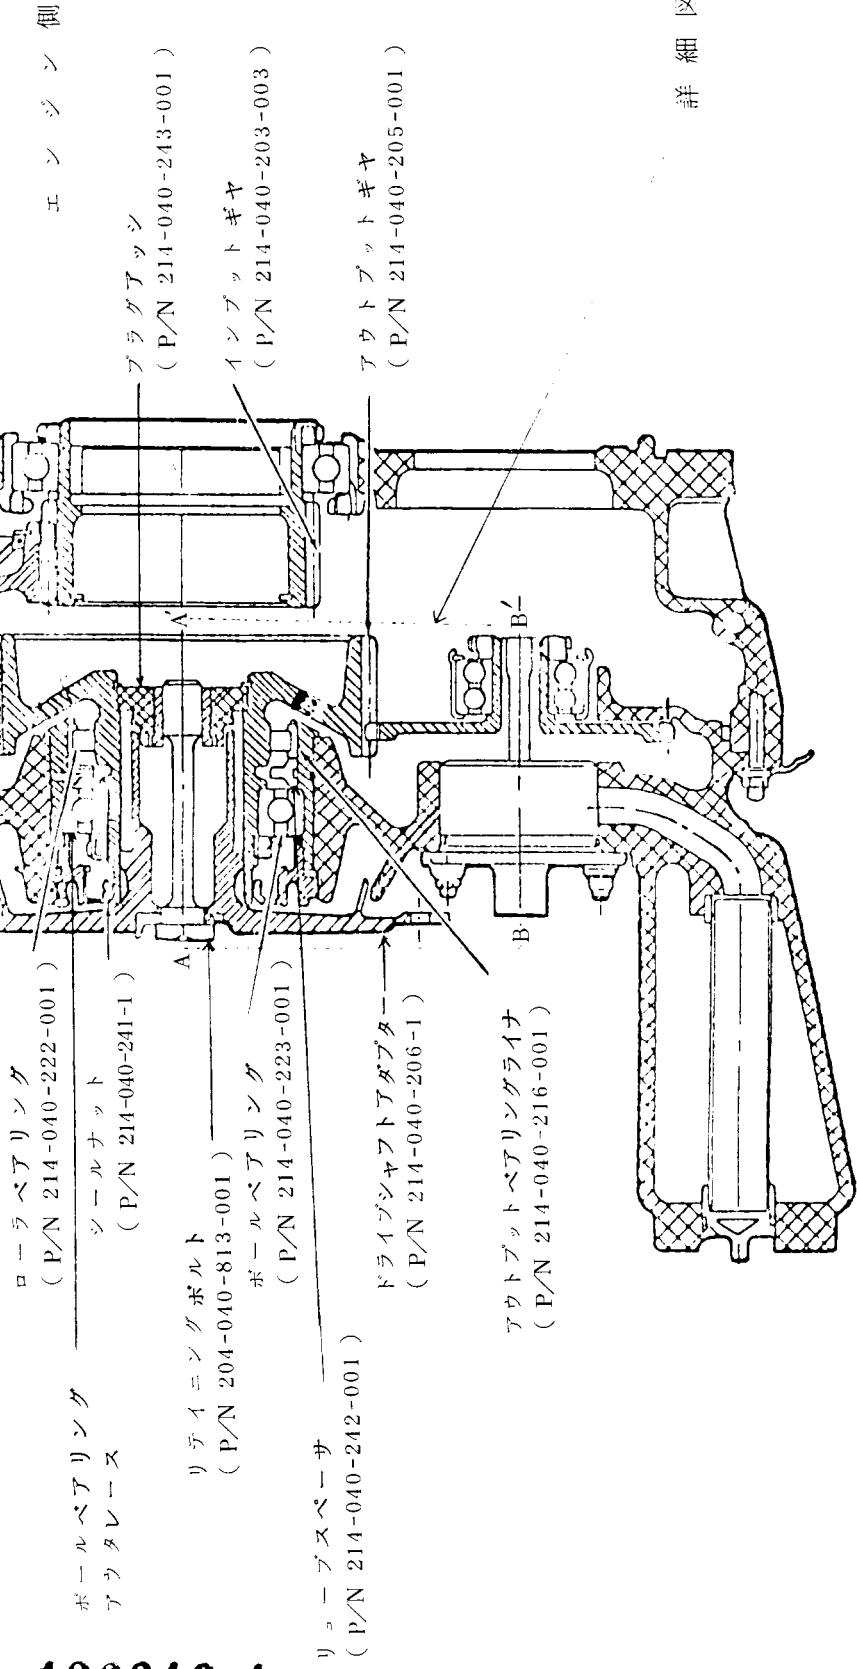
付図 1

2.9.1 エンジンギヤボックスの機構及び機能の概要は次のとおりである。(付図1参照)

- 3.1.4 事故後のエンジンの台上運転並びにエンジン、エンジンギヤボックスメインドライプシャフト及びトランスマミッションの分解調査結果から、当該事故による損傷を除き、エンジンギヤボックス以外の異常は認められなかつた。
- 3.1.5 エンジンギヤボックスの分解調査の結果、2.1.0.2のとおり同ギヤボックスのシールナットのボールベアリングアウターレース締付け面が約3ミリメートル摩滅しており、これは、固定されているシールナットに対しボールベアリングのアウターレースが回転したことによるものと認められる。

- 3.1.6 アウトプットギヤは、はずば歯のためエンジンの駆動中前方へ移動する推力が発生していたものと認められ、このため、シールナットのボールベアリングのアウターレース締付け面が約3ミリメートル摩滅し、アウトプットギヤがそれにともなって前方に移動したものと認められる。このため、アウトプットギヤのフランジ部がアウトプットベアリングライナに接触し、同フランジ部が同ライナにより切削されたものと認められる。
- 3.1.7 同フランジ部が円周方向に切削され、歯の部分と軸部分に分断されたため、エンジンの出力がトランスミッションに伝達されなくなり、メインロータの回転数が急減し、その結果、同機は墜落に至ったものと認められる。
- 3.1.8 エンジンギヤボックス内の潤滑油の異臭は、シールナットの摩滅及びアウトプットギヤの切削の際の異常高温により変質したことによるものと認められる。
- 3.1.9 ボールベアリングアウターレースが回転したことは、シールナットの安全線が正常に掛けられていたことからシールナット自体が回ったものとは認められず、シールナットの締付け力が不足していたか、又は、締付け力に減少を生じたことによるものと推定される。

エンジンギヤボックス断面図
(P/N 214-040-005)

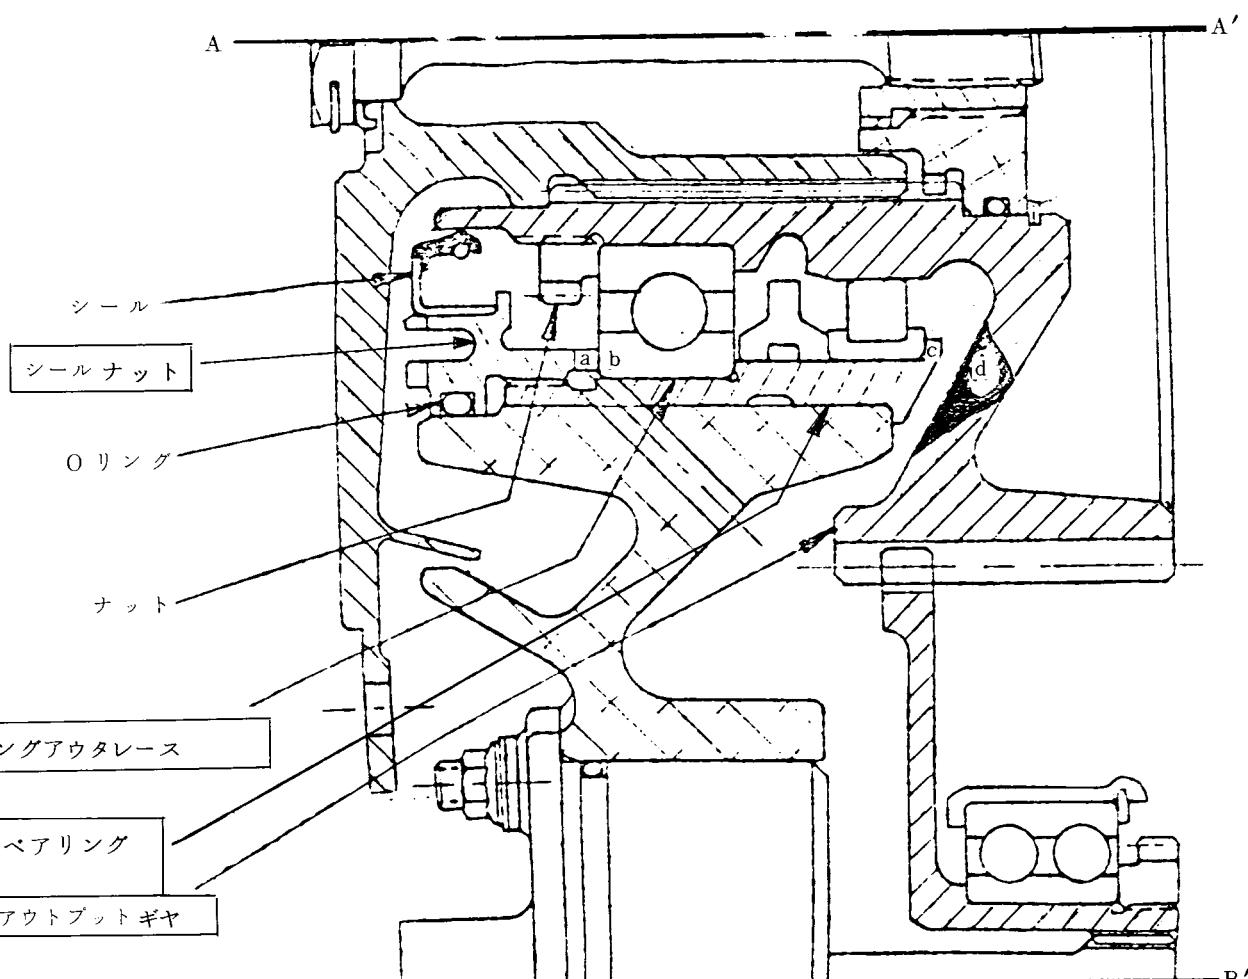
詳細図

1. シールナット a 部は、ポールベアリングアウターレース b 部の回転により、
約 3 ミリメートル摩滅し、アウトプットギヤが左方に移動した。
2. アウトプットギヤが左方に移動した結果、アウトプットギヤ d 部が、ア
ウトプットペアリングライナ c 部に接触し、切削されて分断した。

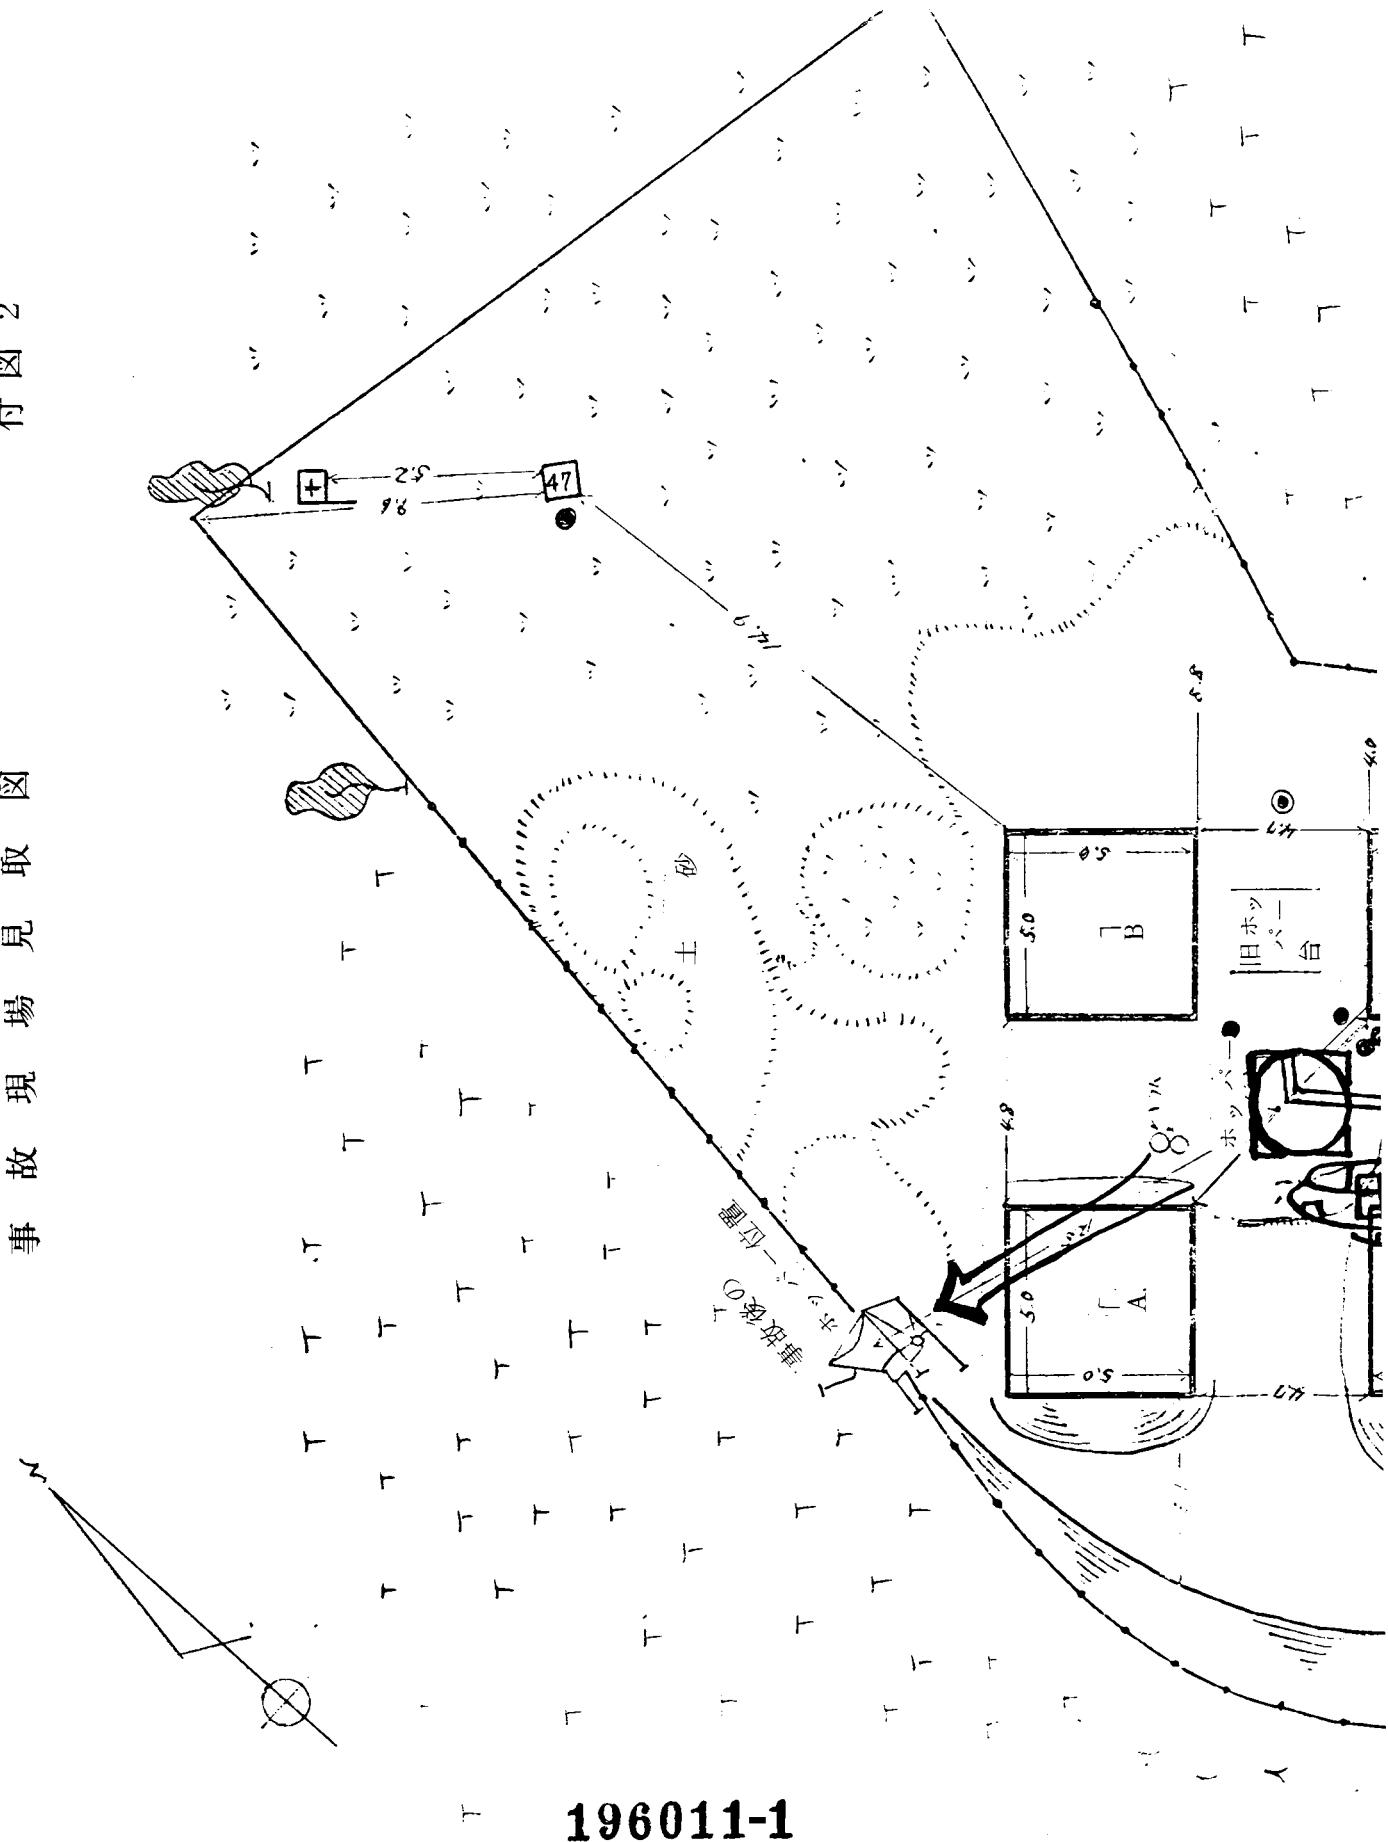
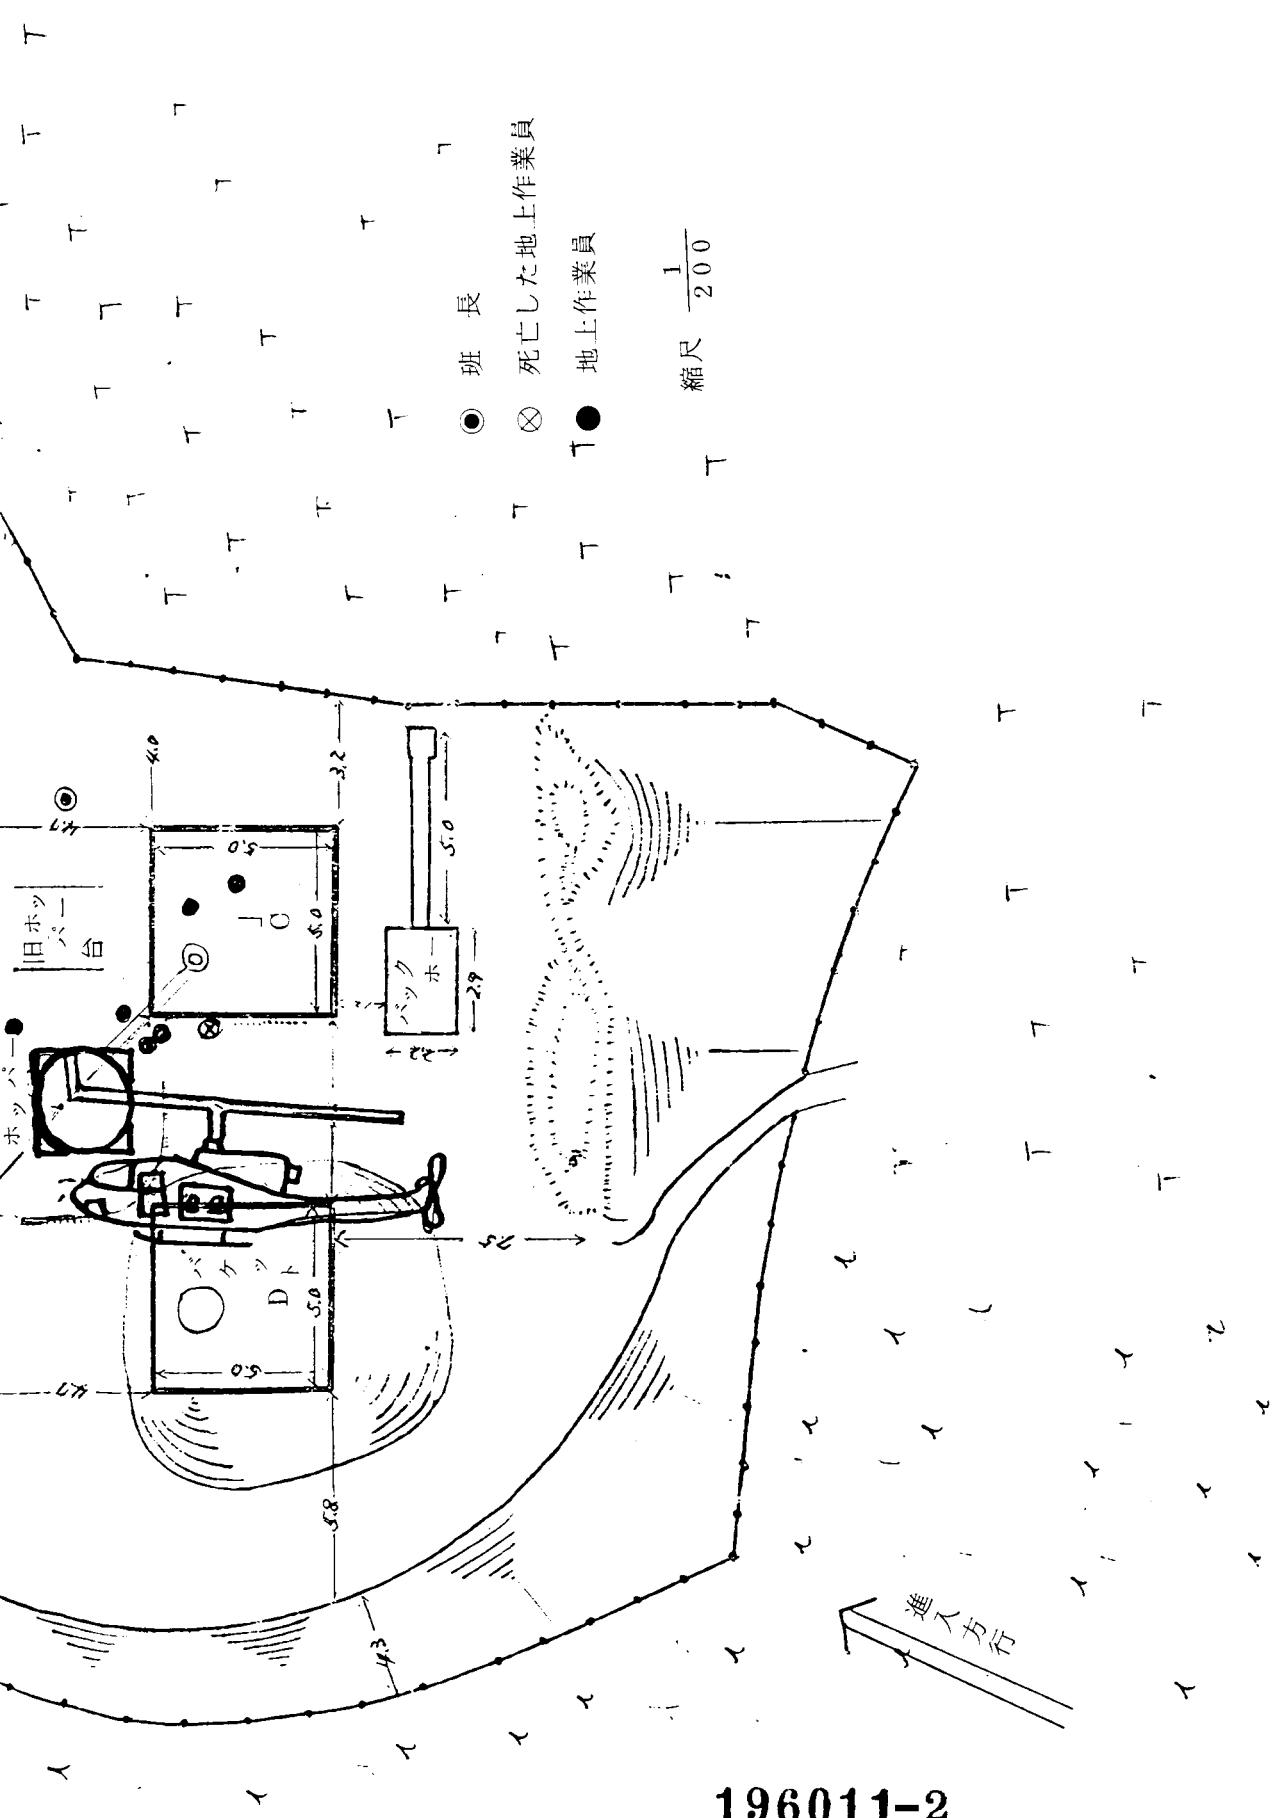
2

- 地上作業員は、同機の異常に気付き、それぞれの作業場所で身を伏せて避難した。なお、ホッパー付近の3名は、同打ち込み用の穴の鋼矢板の陰に身を伏せた。
- 同機の墜落の際メインロータブレードではね飛ばした作業用鋼管により、作業員1名がヘルメットを飛ばされるとともに鋼矢板に頭部をたたきつけられ、その後、12時37分ごろ死亡した。（付図2参照）
