大阪エアーウエーズ株式会社所属  
川崎ベル式47G3B-KH4型JA7565  
に関する航空事故報告書

昭和57年1月27日

航空事故調査委員会議決（空委第1号）

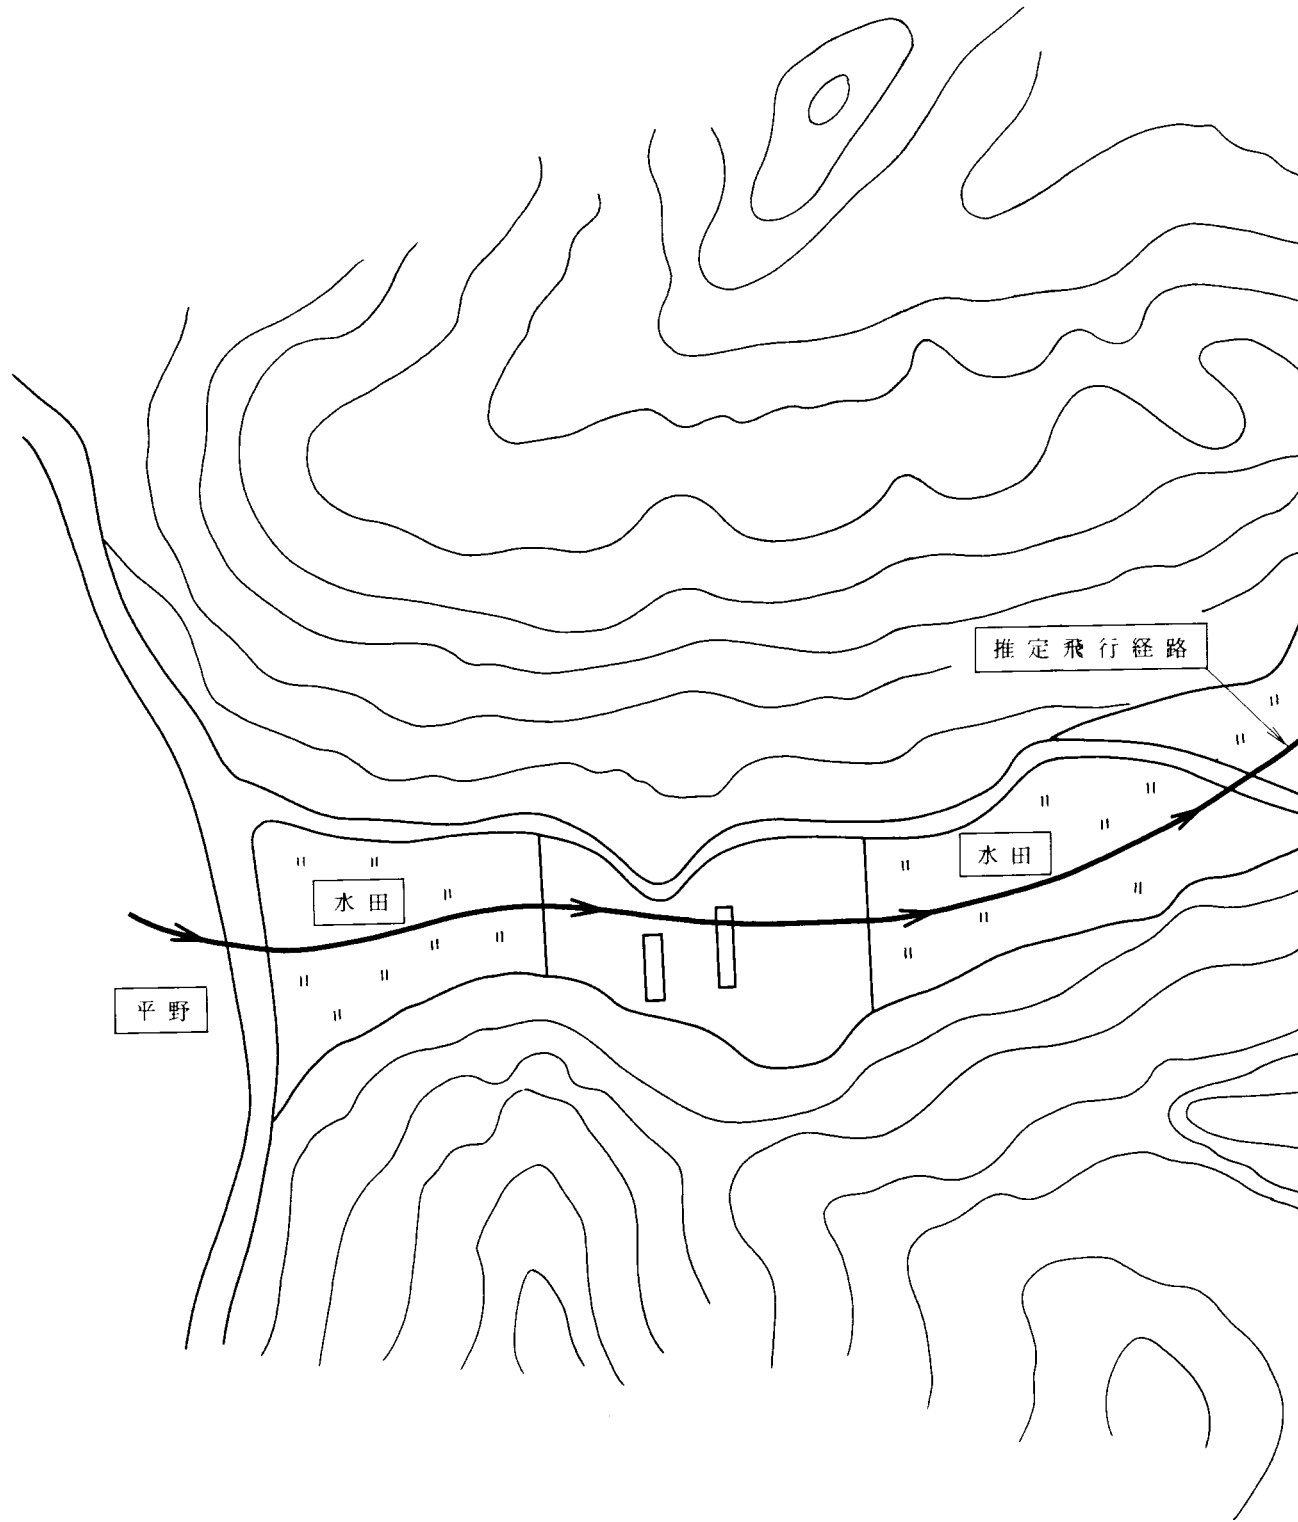
付図

同機は、17回目の薬剤散布飛行において、平野部から緩徐な上りこう配の東西に延びる狭あいな谷間にある水田を西から東へ向かって対地高度約15メートル、速度約30マイル/時で薬剤散布飛行を行った後、180度旋回のため上昇を始めたところ、06時46分ごろ対地高度約40メートルにおいて、谷間に展張されていた送電線に接触した（付図参照）。

同機は、送電線2本を切断して、約30メートル前方の休耕田に接する道路端に墜落した後、右側の休耕田に横転した。機長が脱出後火災が発生した。

3.1.4 機長は、狭あいな谷間の散布を終え、180度旋回のため前進上昇中、太陽光をほぼ前方仰角約20度から受けていたため、送電線の視認は困難な状況にあり、送電線の存在を視認できないまま、これに接触したものと推定される。
