鹿児島国際航空株式会社所属  
ベル式206B型JA9215  
に関する航空事故報告書

昭和57年7月7日

航空事故調査委員会議決（空委第18号）

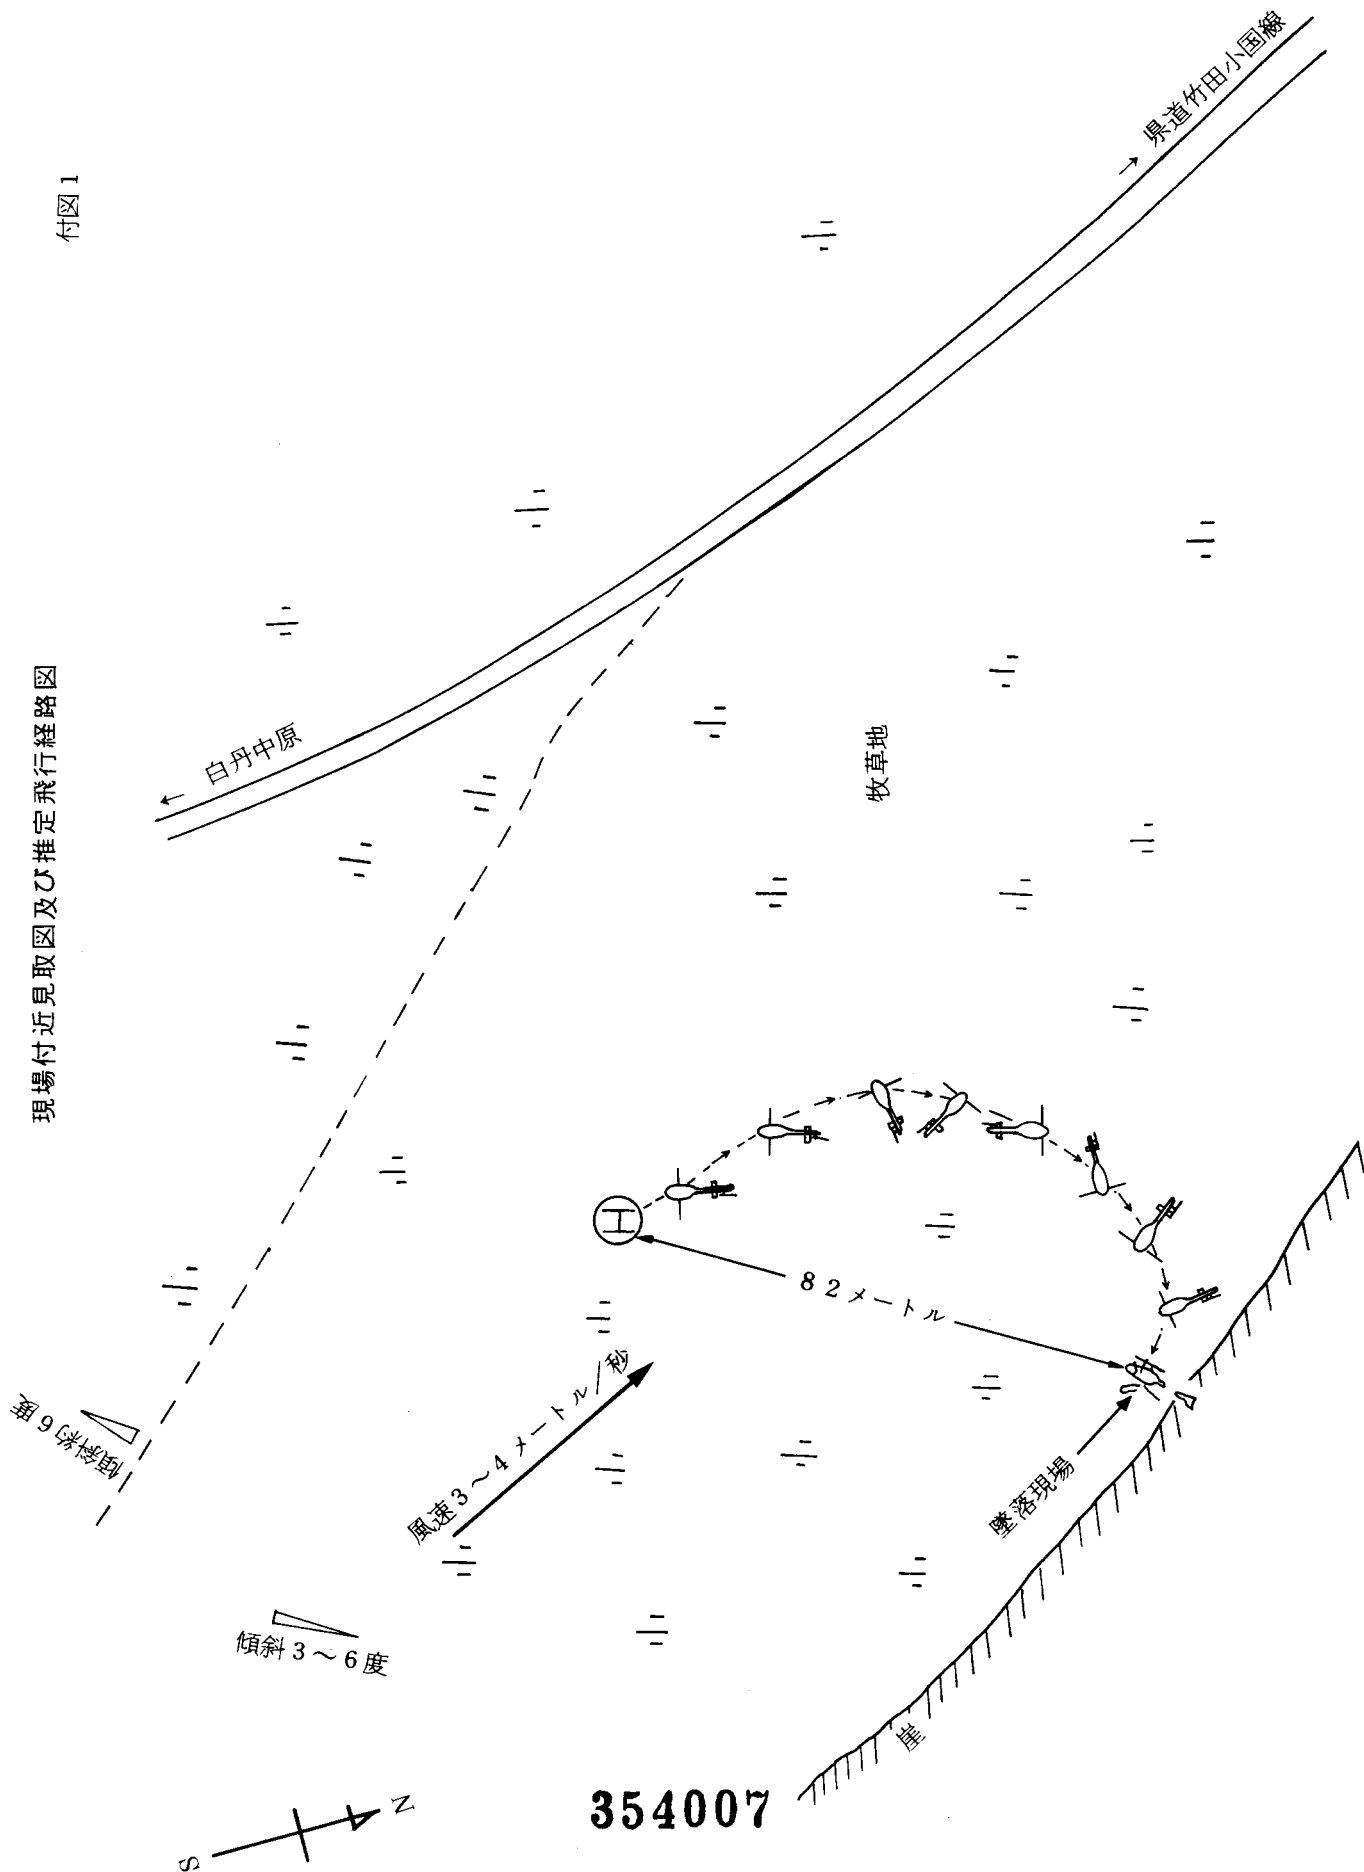
付図 1

同機は、対地高度約5メートル上昇し、同幕を約1/2吊り下げた状態のころから右後方へ流されながら更に対地高度約15メートルまで上昇した。

その間に、同機は、右回頭が発生し付図1に示すような経路で飛行し、機首が風に正対した直後、大きな機首下げ姿勢となって、墜落し、左へ横転した。

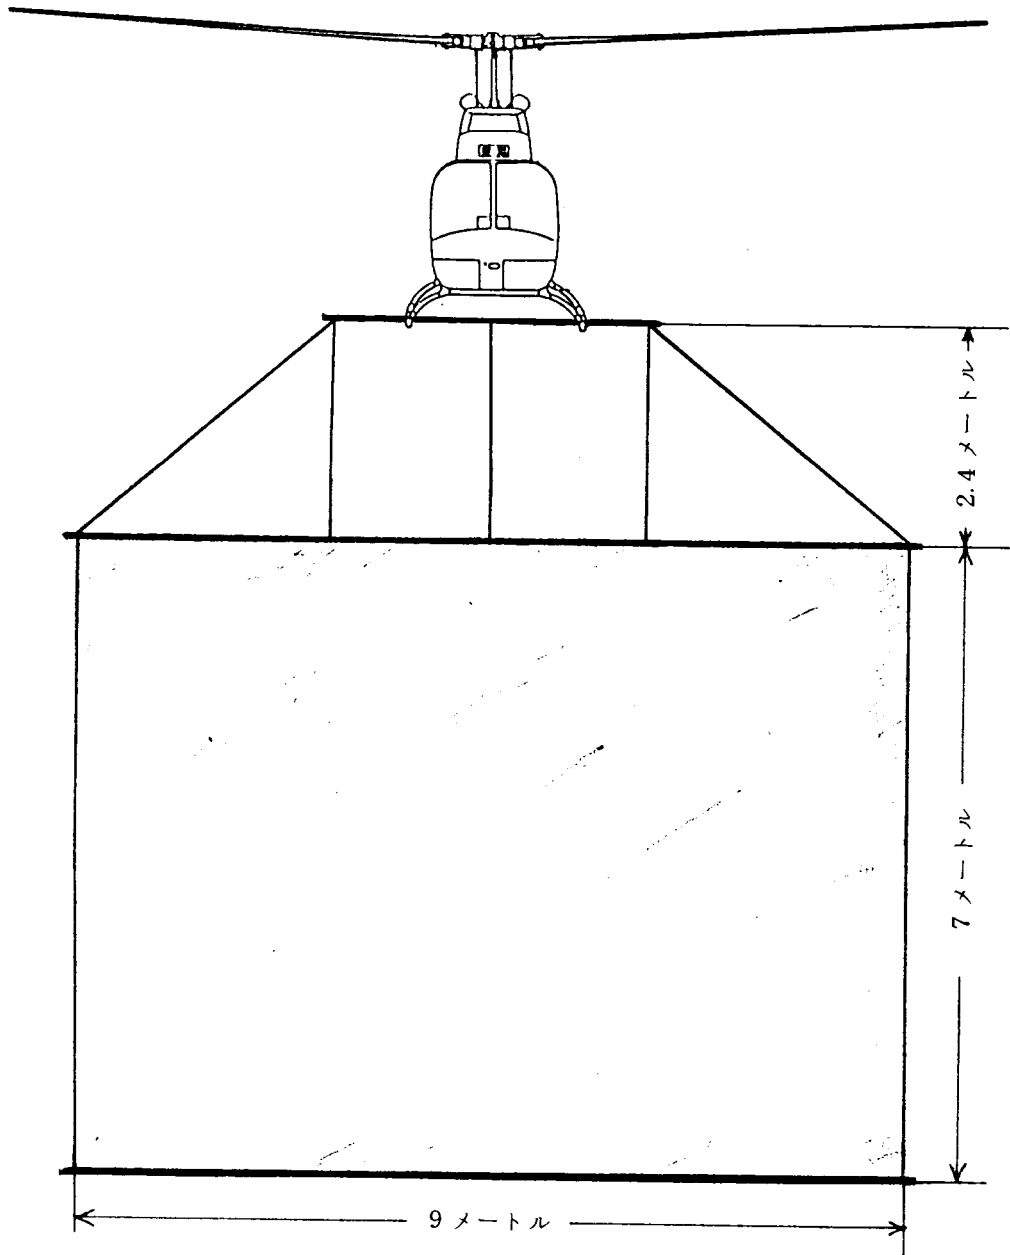
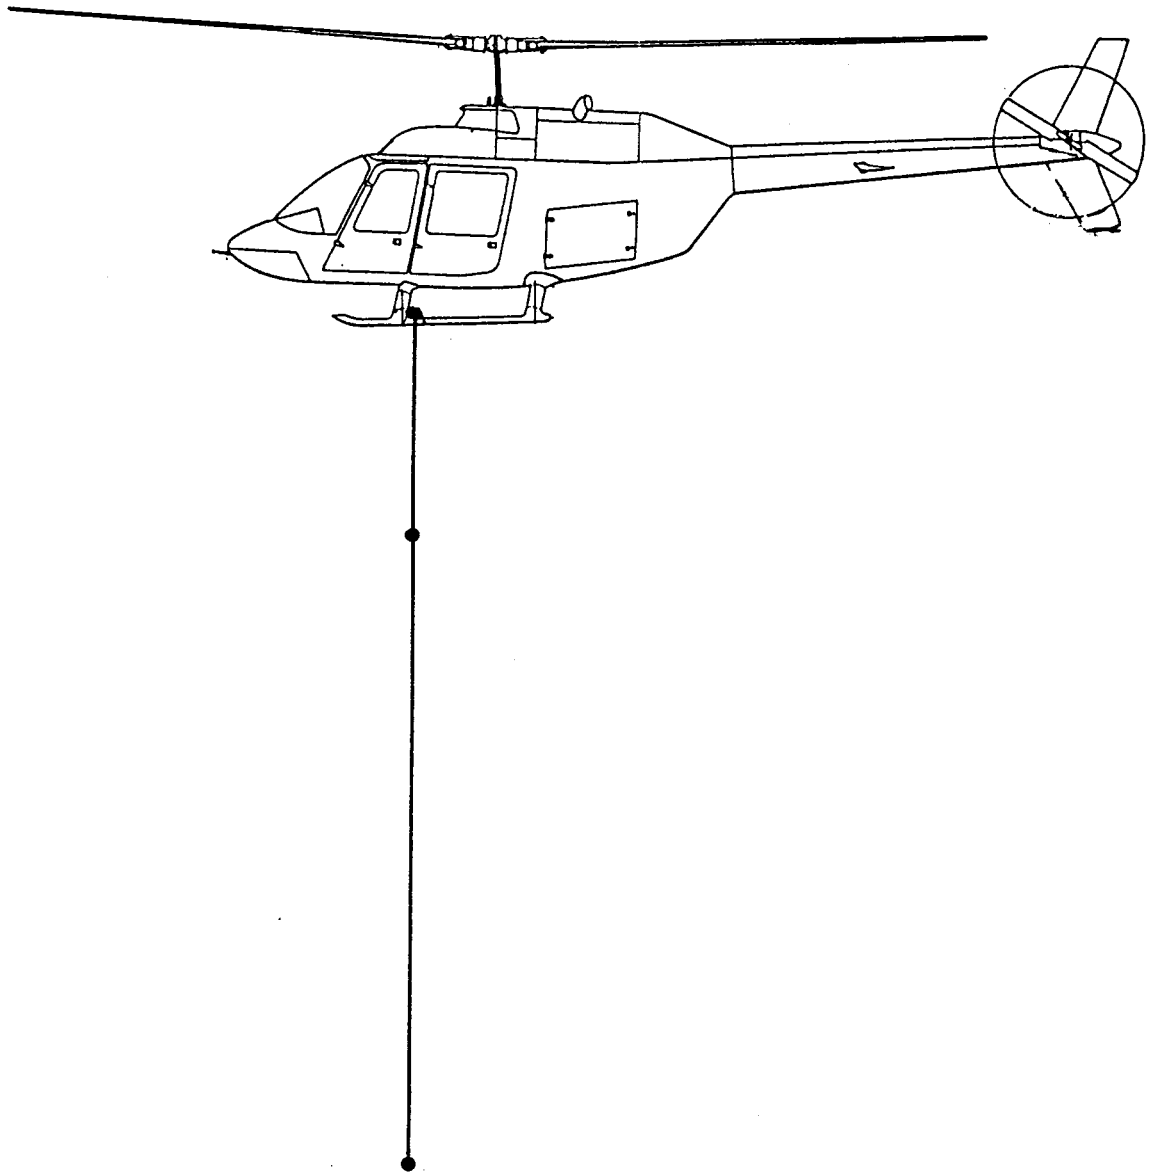
付図 2

当時、同機が吊り下げていた垂れ幕は、長さ7メートル、幅9メートルのポリエステル製で上方及び下方の両端を直径6.2センチメートル、長さ9.4メートルの鉄パイプで補強されており、通風性のない材質であった。

同幕は、直径5センチメートル、長さ4.5メートルの鉄パイプをスキッドの前方クロスチューブ位置(メインローターマスト中心線より前方約85センチメートル)にワイヤロープで固定し、その鉄パイプに約2.4メートルのワイヤロープ5本で吊り下げられており、非常切り離し装置等は装備されていなかった(付図2参照)。

- (6) 同機は高度約5メートル上昇し、同幕を約1/2吊り下げたところから同幕に風圧が作用し右後方へ流されたものと推定される。
- (7) 同機は、上昇するにつれて、同幕が風にあおられその動きが直接同機に影響し操縦が困難になったものと推定され、これには、同幕が通風性のない材質であったことも関与したものと推定される。
- (8) 同幕の風見効果がメインローターのトルクと相まって同機の右回頭を発生せしめたものと推定される。
- (9) 同機は、風に正対した直後、同幕の風圧が増大し、同幕がメインローターマスト中心線より前方に取付けられていたため、機首下げモーメントが増大したものと推定される。
- (10) 同機は、当時重心位置がほぼ前方限界にあり、増大した機首下げモーメントにより操縦不能となって墜落したものと推定される。
- (11) 垂れ幕に非常切り離し装置が装着されていて、これが早い段階で操作されていたならば、墜落はまぬがれたことも考えられる。
