航空事故調査報告書

明治大学体育会航空部所属
アレキサンダーシュライバー式ASK18型JA2196
埼玉県北葛飾郡庄和町宝珠花滑空場
昭和58年2月8日

昭和59年2月1日
航空事故調査委員会議決（空委第1号）

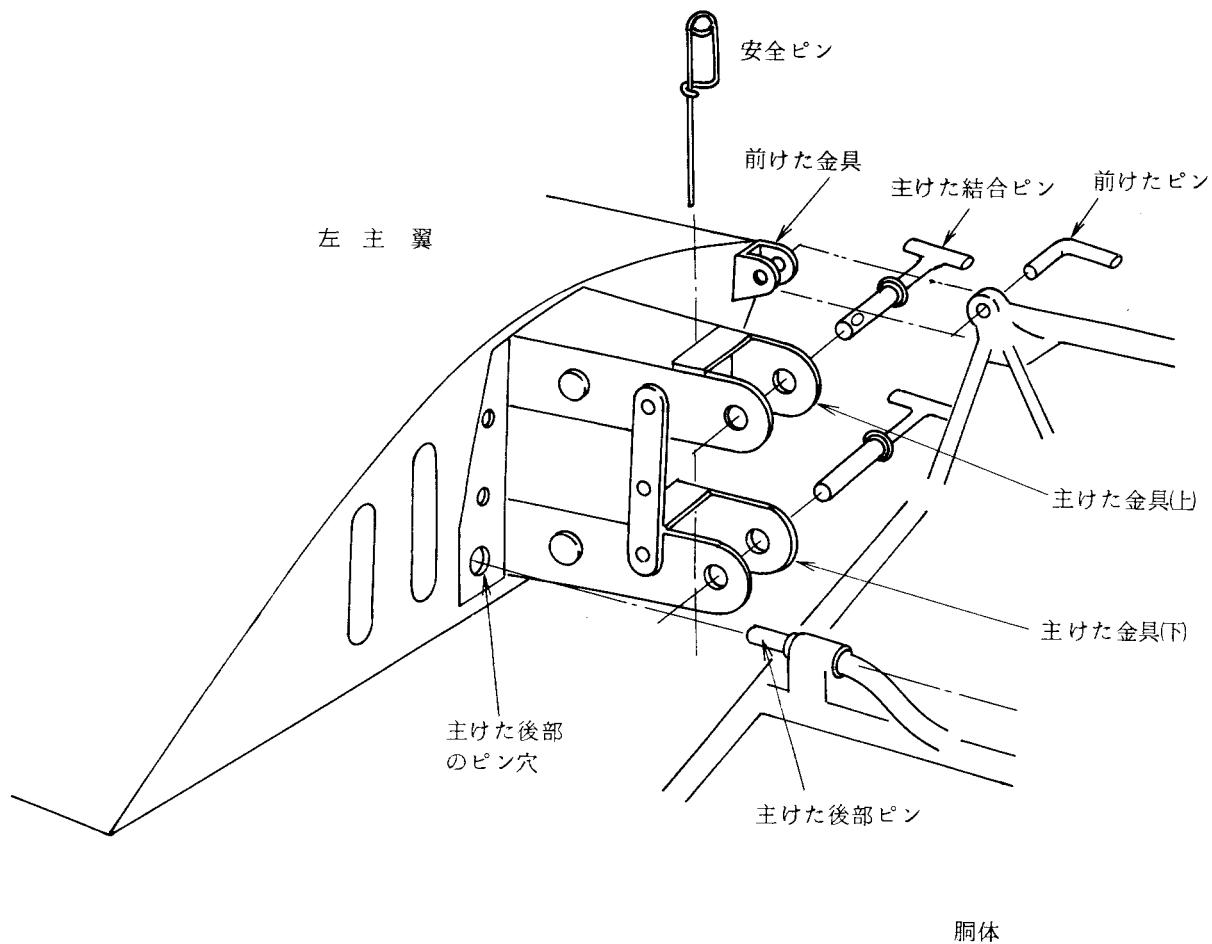
両主翼及び主翼胴体結合金具の概図

事故当日の主翼と胴体との結合作業において安全ピンは主けた結合ピンに装着されないまま、主翼取外し時に通常置かれている操縦者席後部の受け皿部に置かれてあったのが同機の墜落時地上に落ちたものと推定される。下方の主けた結合ピンは事故当日第1回目及び第2回目の飛行時主けた金具から徐々に抜け出し、第3回目の飛行においてウインチ曳い航による上昇中主けた金具から脱落したものと推定される。

同ピンが脱落後、結合部まげ剛性低下により両主翼翼端が上り、そのため、胴体と主翼とを結合する主けた後部ピンが外れて両主翼翼端が完全に持ち上がって主翼がV字型に

なり、同機は飛行不能となって墜落したものと推定される（付図参照）。

4. 1. 1 事故当日第 3 回目の飛行において、ワインチえい航による上昇中、安全ピンが装着されていなかつたため、下方の主けた結合ピンが主けた金具から脱落し、さらに主けた後部ピンが外れ、主翼が V 字型になつて同機は飛行不能となり墜落したものと推定される。

本事故の推定原因は、左右両主翼を結合する主けた結合ピンに安全ピンが装着されていなかつたため、ワインチえい航による上昇中下方の主けた結合ピンが主けた金具から脱落し主けた後部ピンが外れ、主翼が V 字型になり飛行不能となつたことによるものと認められる。

昭和 58 年 3 月 9 日、財団法人日本航空協会は同機とほぼ同構造をもつ滑空機の使用者に対し、組立時及び飛行前点検時の注意事項についての技術通報を発行した。
