航空事故調査報告書
日本農林ヘリコプター株式会社所属
富士ベル式204-B型JA9082
長野県大町市大字平高瀬入
昭和60年6月26日

昭和62年5月27日
航空事故調査委員会議決

1. 1 航空事故の概要

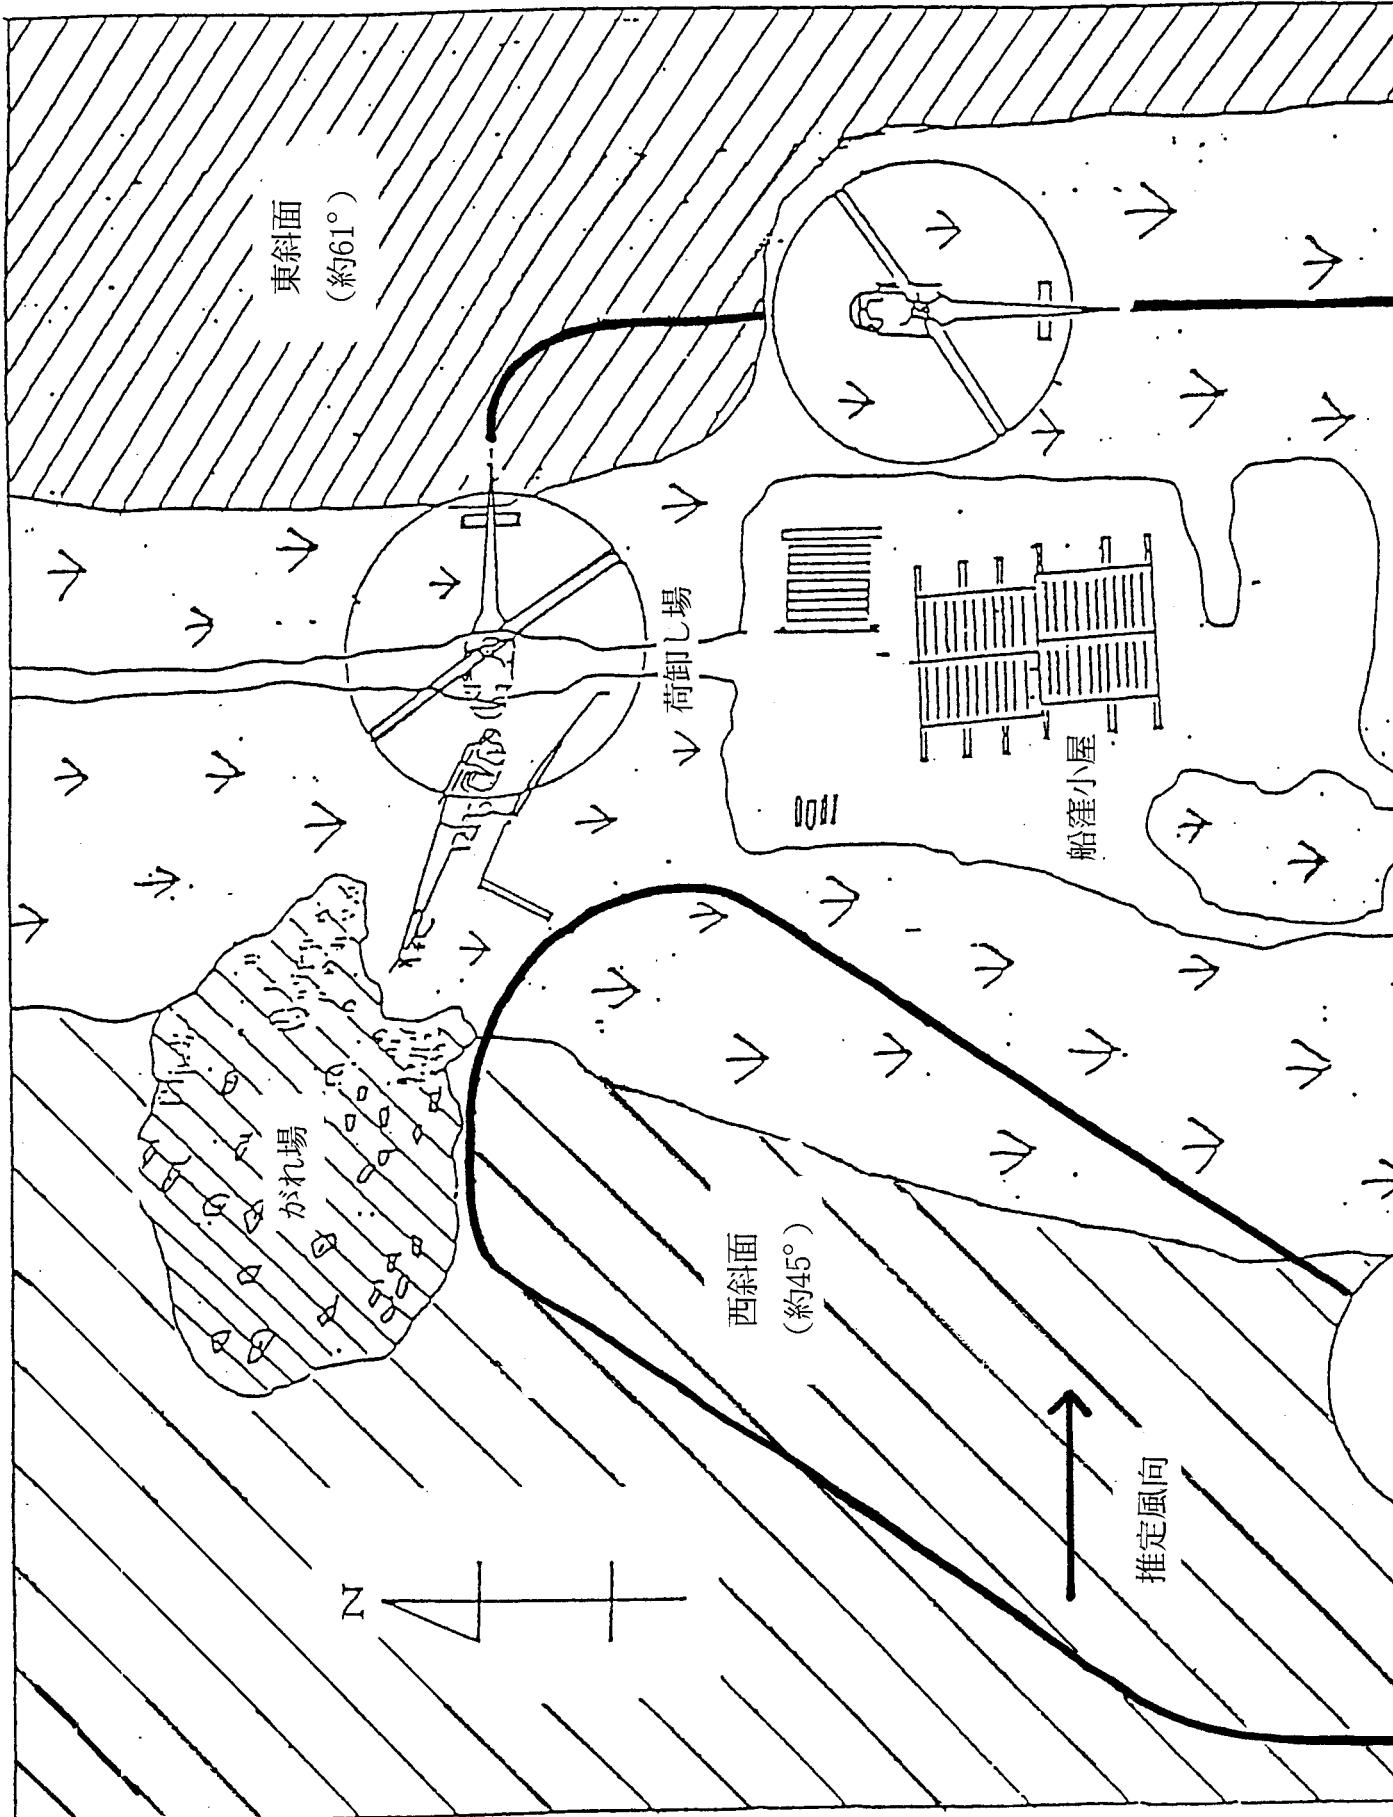
現場付近見取図及び推定飛行経路図

機長は、荷卸し場に接近中、ホバリングに移る前の減速操作を行っているとき、左からの横風の影響かと思われる機体の揺れを感じたため、この方向からの接近を断念し、進入コースが正対風になるように、東側から進入する経路に変更した(付図参照)。

機長は、稜線の東側には雲が発生しており、また避難小屋もあるため、やや高目に進入し、左前方の荷卸し場へ左旋回で減速しながら接近した。

同機は、この状態で雲及び小屋を避けるためやや高目の接近をし、荷卸し場の数メートル手前で風に正対するため約90度旋回した。その際機長は、揚力保持のためかなり大きなパワーを使用し、次いでサイクリックとコレクティブ・ピッチを使って同機を荷卸し場の上にやや機首高姿勢で停止させたものと推定される。その後機長は、ホバリングに移行するため再度パワー及びコレクティブ・ピッチを使ったことにより、機体の沈下が始まったものとみられ、当該沈下は、全備重量に対するパワー不足によるものと推定される。

3. 2. 8 同機は、重心位置がやや前方にあったため、右への回頭中機首が下がり、メイン・ロータ・ブレードでハイマツを切断し、当初の機首方位約270度から右へ半旋転

し、約90度の方位で左スキッドから接地し、右に横転して停止したものと推定される。
