航空事故調査報告書
ベンセン式B-8型ジャイロ・プレーン
福島県耶麻郡猪苗代町
昭和61年11月9日

昭和62年9月30日
航空事故調査委員会議決

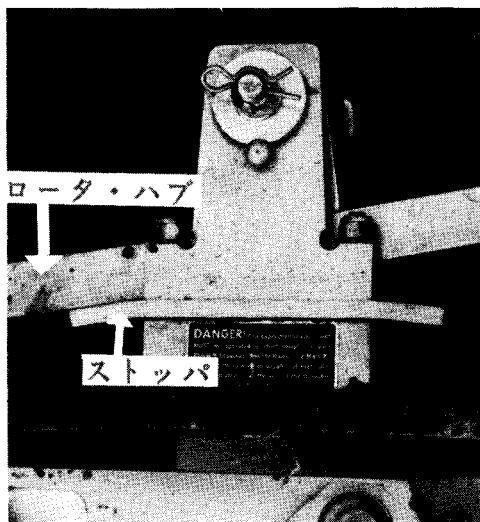
変形した部品

3.1.2 機長が所属していたクラブ員の口述によれば、同機は昭和60年10月及び昭和61年4月の2回のレジャー飛行で着陸の際に機体を損傷しており、その損傷部位は、降着装置、キール、マスト、ロータ・ブレード及びロータ・ハブ・ドループ・ストッパであり、これら部品の交換及び修理のうち、変形したロータ・ハブ・ドループ・ストッパ(付図1参照)については交換が行われなかった。また、これらの修理に合わせて、エンジンがマッカラ式からロータックス式に換装され、これに伴いエンジン・マウントの改造及び同取付位置の変更を実施するとともに、プロペラも以前のものより直径が約4センチメートル大きいものに交換された。さらに、同プロペラは昭和61年9月下旬のレジャー飛行の際、エンジン・ラジエータのキャップの締め忘れから、外れた同キャップがプロペラに当たり、プロペラの先端にひび割れ(7~10センチメートル・2箇所)及び打痕(直径2センチメートル深さ1ミリメートル・1箇所)が生じ、エンジンに振動が発生したため、応急的に接着剤により修理されていた。

3.1.3 同機のオペレーション・マニュアルによれば、ロータ・ブレードとプロペラとの最小間隔は12.5センチメートルであるが、同機の使用していたプロペラは従来のものより4センチメートル長く、また、ロータ・ハブ・ドループ・ストッパが約5度下側に変形していたことから、この場合のロータ・ブレードとプロペラとの間隔は4~6センチメートルであったものと推算される。このことから、ロータ・ブレードに大きな振動等が発生すれば、ロータ・ブレードがプロペラに接触する可能性は極めて大きいものと推定される。

ロータ・ハブ・ドループ・ストッパーの変形状況
