航空事故調査報告書

日本農林ヘリコプター株式会社所属

ヒューズ式269C型JA7598

茨城県下館市

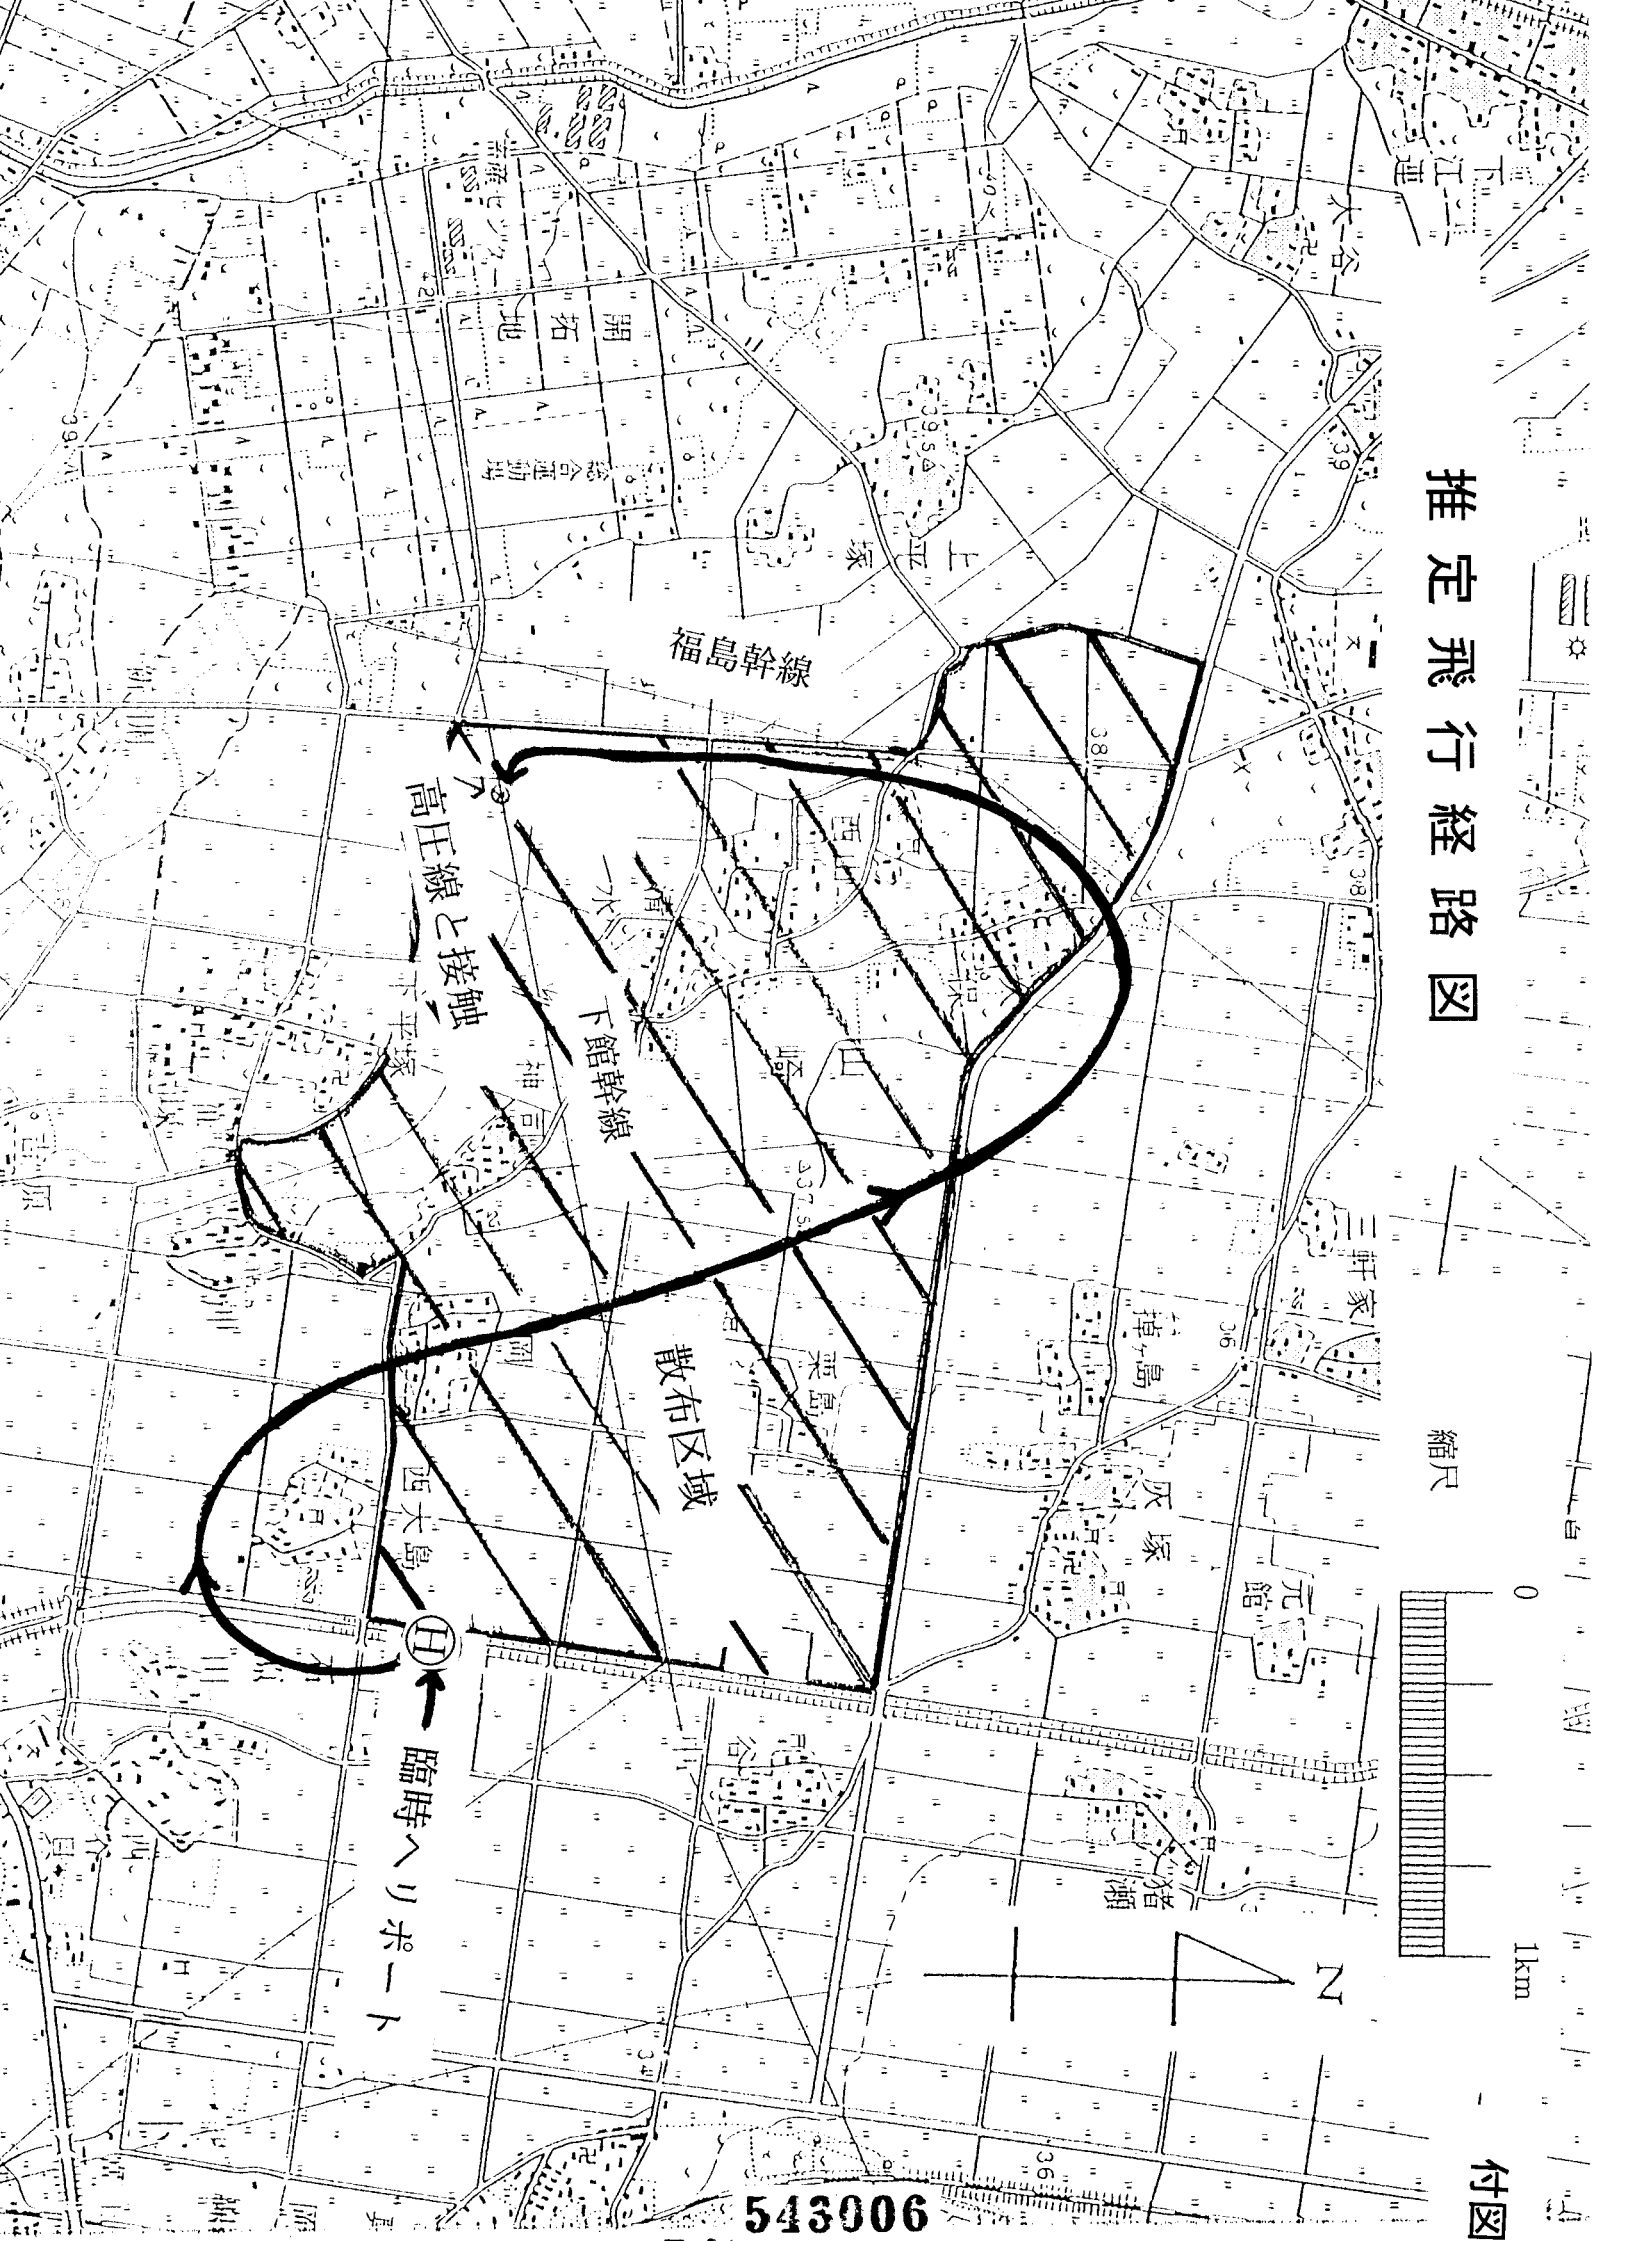
推定飛行経路図

散布区域内には高圧送電線2幹線が設置されており、一つは散布区域の西側を南北に通る高さ約85メートルの福島幹線(送電線最低高約20メートル)であり、他の一つは散布区域の南側を東西に通る高さ約26メートルの下館幹線(送電線最低高約14メートル)である。なお、両幹線は散布区域の南西端近くで交差している(付図参照)。

機長の口述によれば、機長は3回目の散布飛行のため臨時ヘリポートを04時57分に離陸した後、上記の両幹線に注意しながら、高度約15メートル速度約35マイル/時で散布区域を北から南に向けて散布飛行をしていたが、そのうち下館幹線に異常に接近したことに気付き、急拠回避のための左急旋回を行ったところ、旋回中にスプレ・ビーム、両スキッド及び機体下部前方が同幹線に接触し、その直下付近に墜落したとのことである。

- 3.1.5 機長は、接触した当該送電線の存在を予め認識しており、また、当時の視程は良好で、周囲の環境からも送電線の視認に妨げとなるような状況にはなかったものと推定される。
- 3.1.6 機長は、南に向かっての散布飛行で右側の福島幹線に沿って飛行した際、その前方(約1,500メートル以上)に下館幹線があることは知っていたが、当時の機長の注意は主として右側の福島幹線と下方の散布の境界辺りに向けられていたことにより、前方下館幹線への接近に気付くのが遅れたものと推定される。
- 3.1.7 同機は、機長が下館幹線回避のため、急拗行った大きなバンク角(約80度)での左旋回中、同送電線と機軸方向がほぼ平行となった状態で同送電線に接触し、更に左へ約130度横転し、キャビン右側上部から墜落したものと推定される。
