# 航空事故調査報告書

パイパー式PA-32-300ロバートソン型JA3643

埼玉県北埼玉郡騎西町

昭和61年8月9日

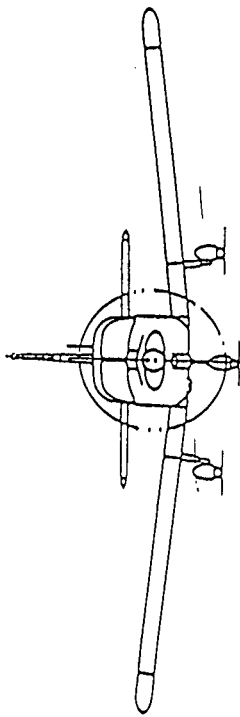
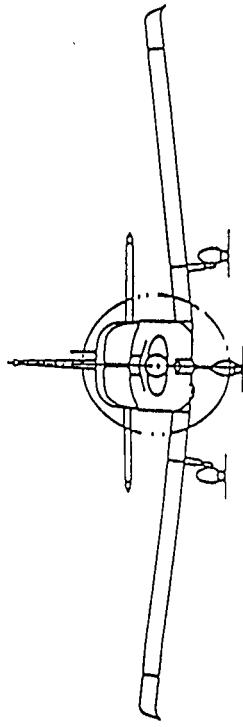
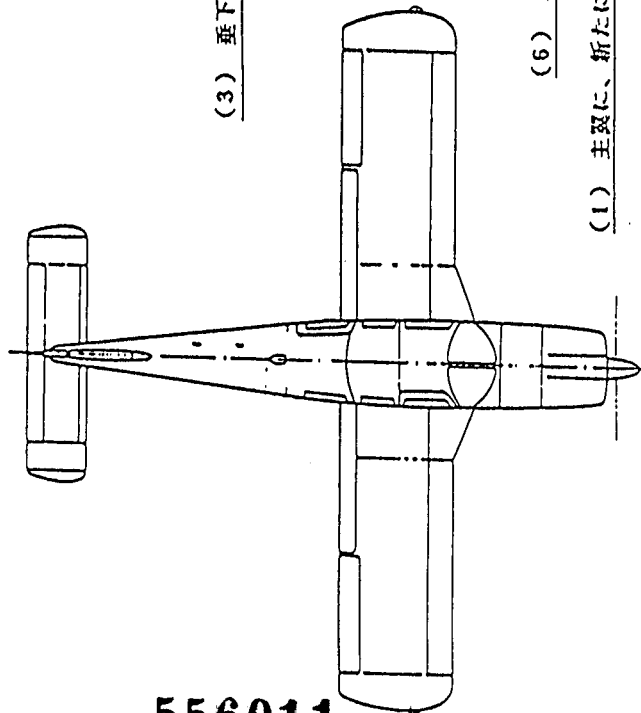
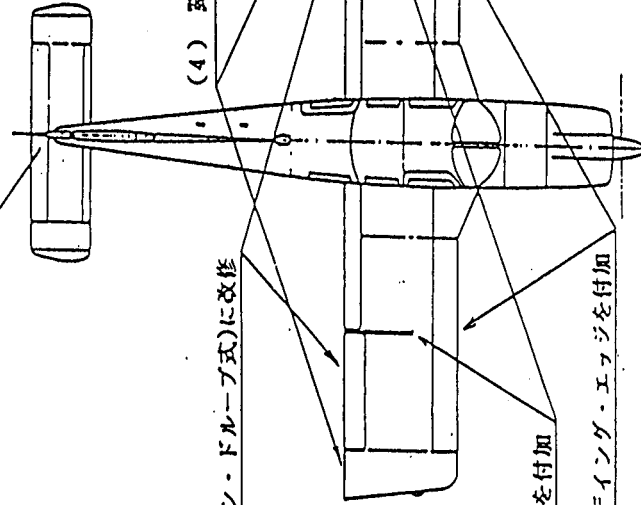
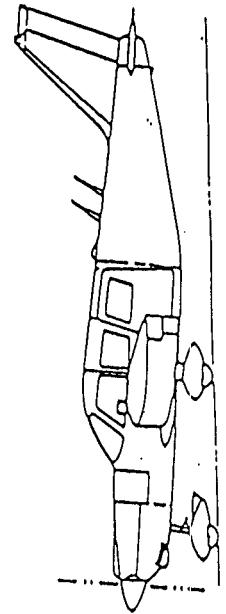
付図 3

なお、パイパー式PA-32-300ロバートソン型機は、ロバートソン社が離着陸性能の改善を目的としてパイパー式PA-32-300型機を改修したもので、この改修については、製造国である米国の連邦航空局(FAA)が承認している(S.T.C. No.SA2217SW 1971年1月27日付け)。

- (1) 主翼にドループしたリーディング・エッジを付加
- (2) 胴体下部にフラップを付加
- (3) 垂下式エルロンに改修
- (4) 翼端部をドループさせチップタンクに改修
- (5) 自動安定板トリム・スプリングを付加
- (6) ストール・フェンスを付加
- (7) ドーサル・フィンに改修

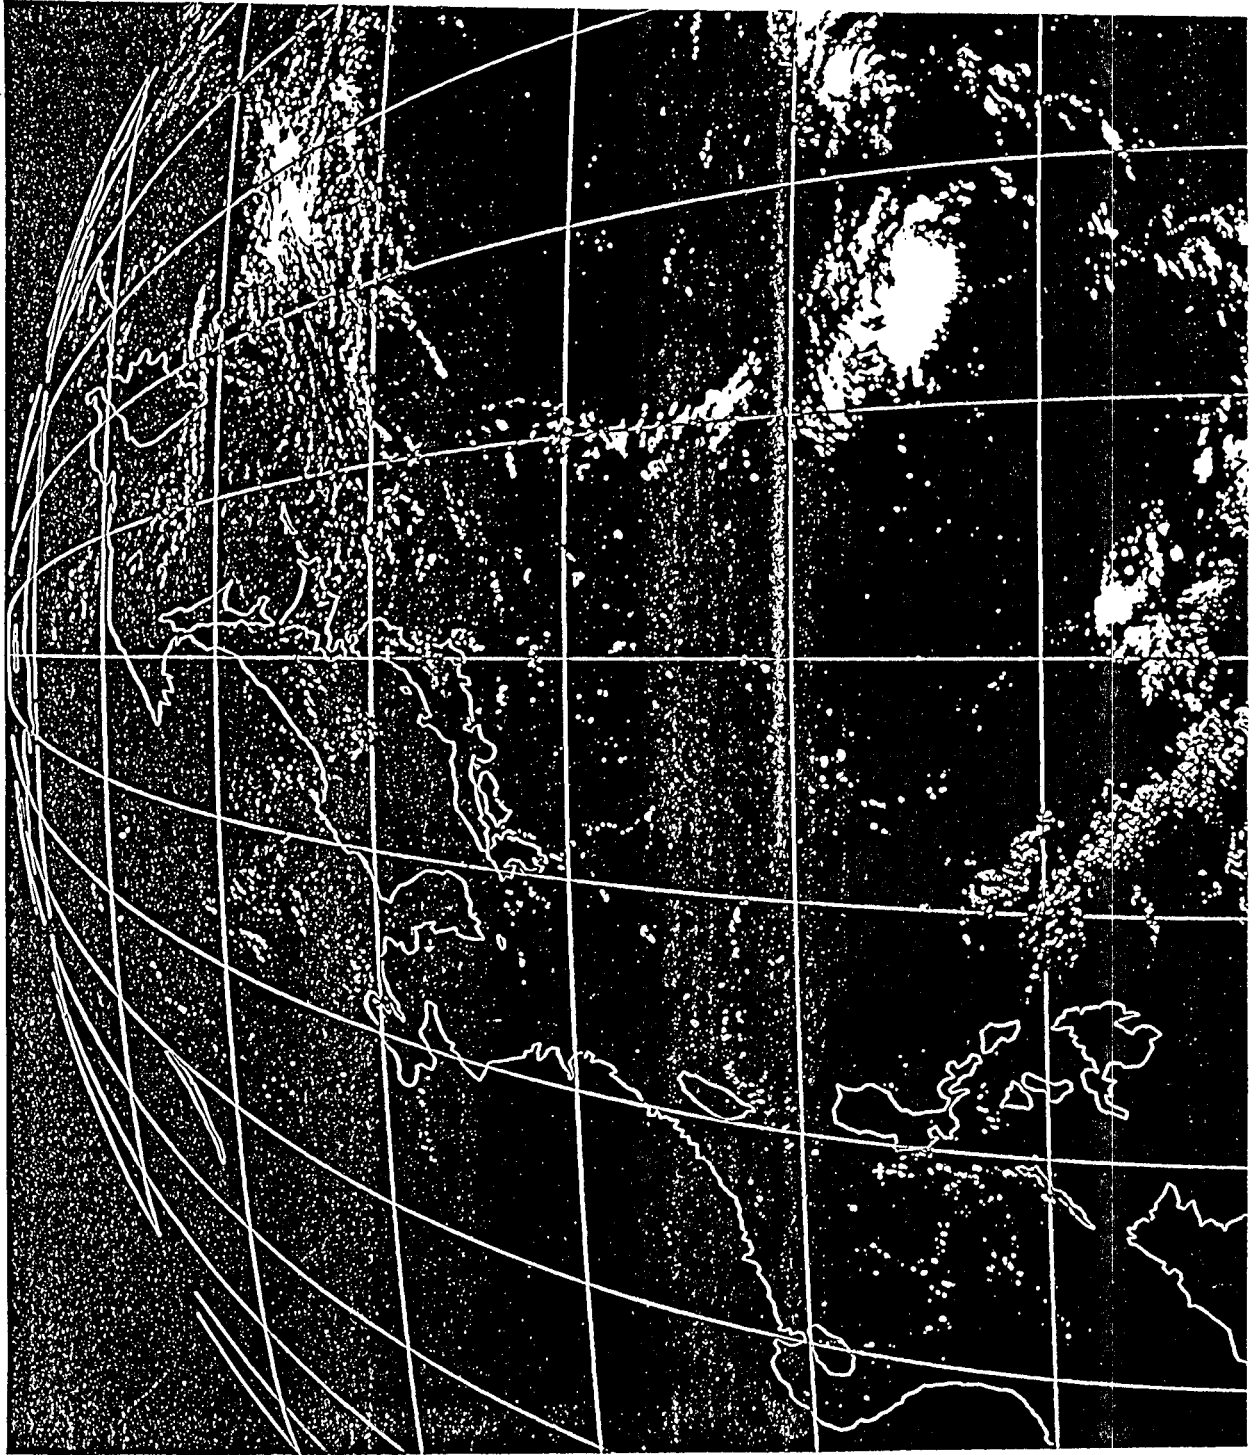
衛星写真(09時00分)

衛星写真による当日09時00分の雲の状況は「付図4」のとおりである。

関東中北部では、風弱く視程障害現象があり視程は3キロメートル前後、雲は層積雲が1,000フィート前後から3,500フィートの間に存在していた。

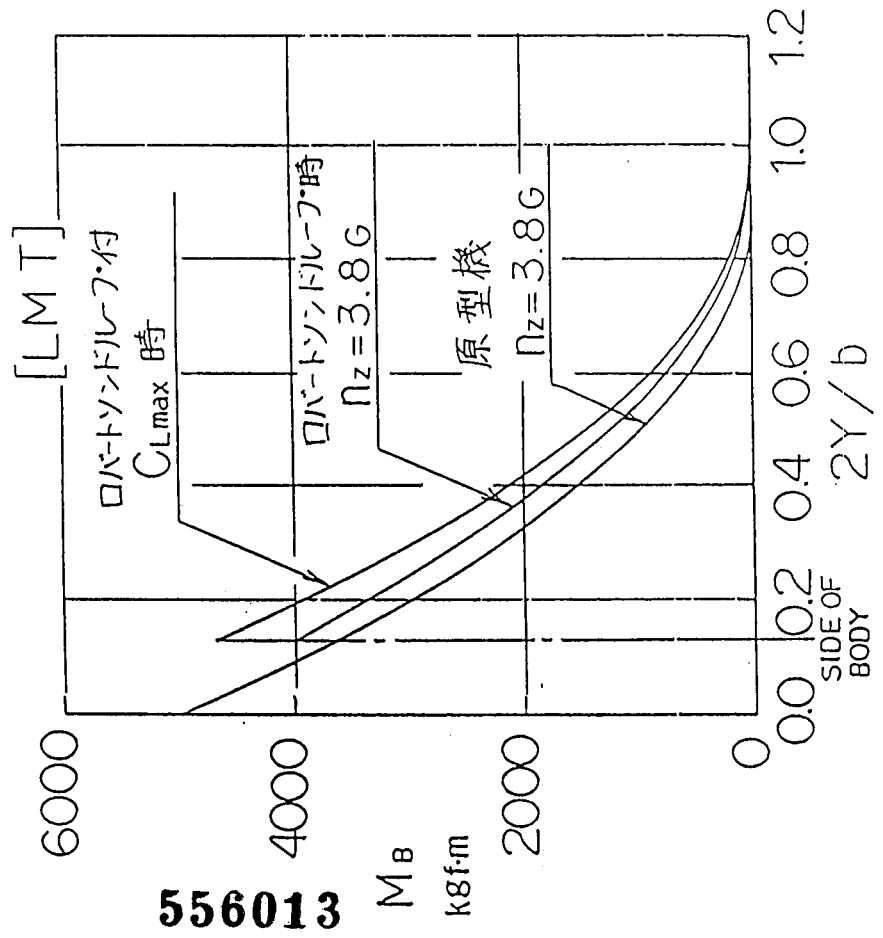
主翼曲げモーメント分布図

事故機主翼の曲げモーメントは、ドループド・チップ部の改修による揚力増大と翼幅増加により原型機主翼よりも増大し、同じ制限荷重倍数の場合、翼根部での曲げモーメントは約10パーセント増加している。さらに、前縁ドループのために最大揚力も原型機翼に比べて約17パーセント増大している。このため失速するまで荷重を掛けた場合には、翼根部における曲げモーメントの増加は、これらの相乗効果で約30パーセント増加するものと推算される。

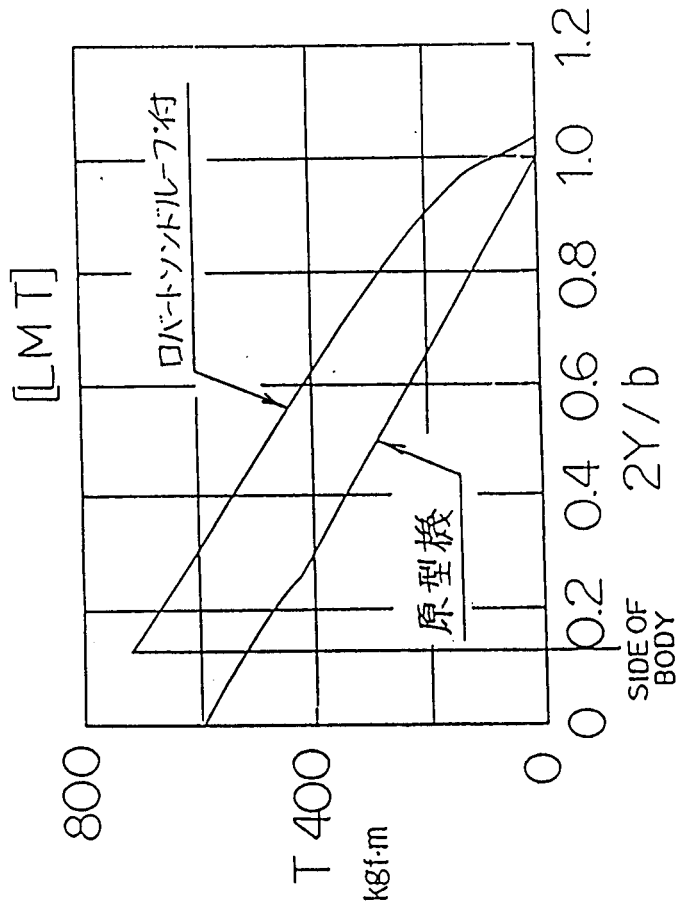
主翼ねじりモーメント分布図

事故機主翼のねじりモーメントは、改修されたドループド・チップによるモーメントの増加により増大している。

ねじりモーメント係数が揚力係数にかかわらず一定であると考え、事故機のねじりモーメントは翼根部で約40パーセント増加しているものと推算される。
