航空事故調査報告書（63-3）

航空事故調査報告書
本田航空株式会社所属
セスナ式172P型 JA3939
埼玉県桶川市川田谷
昭和62年7月11日

昭和63年2月10日
航空事故調査委員会議決

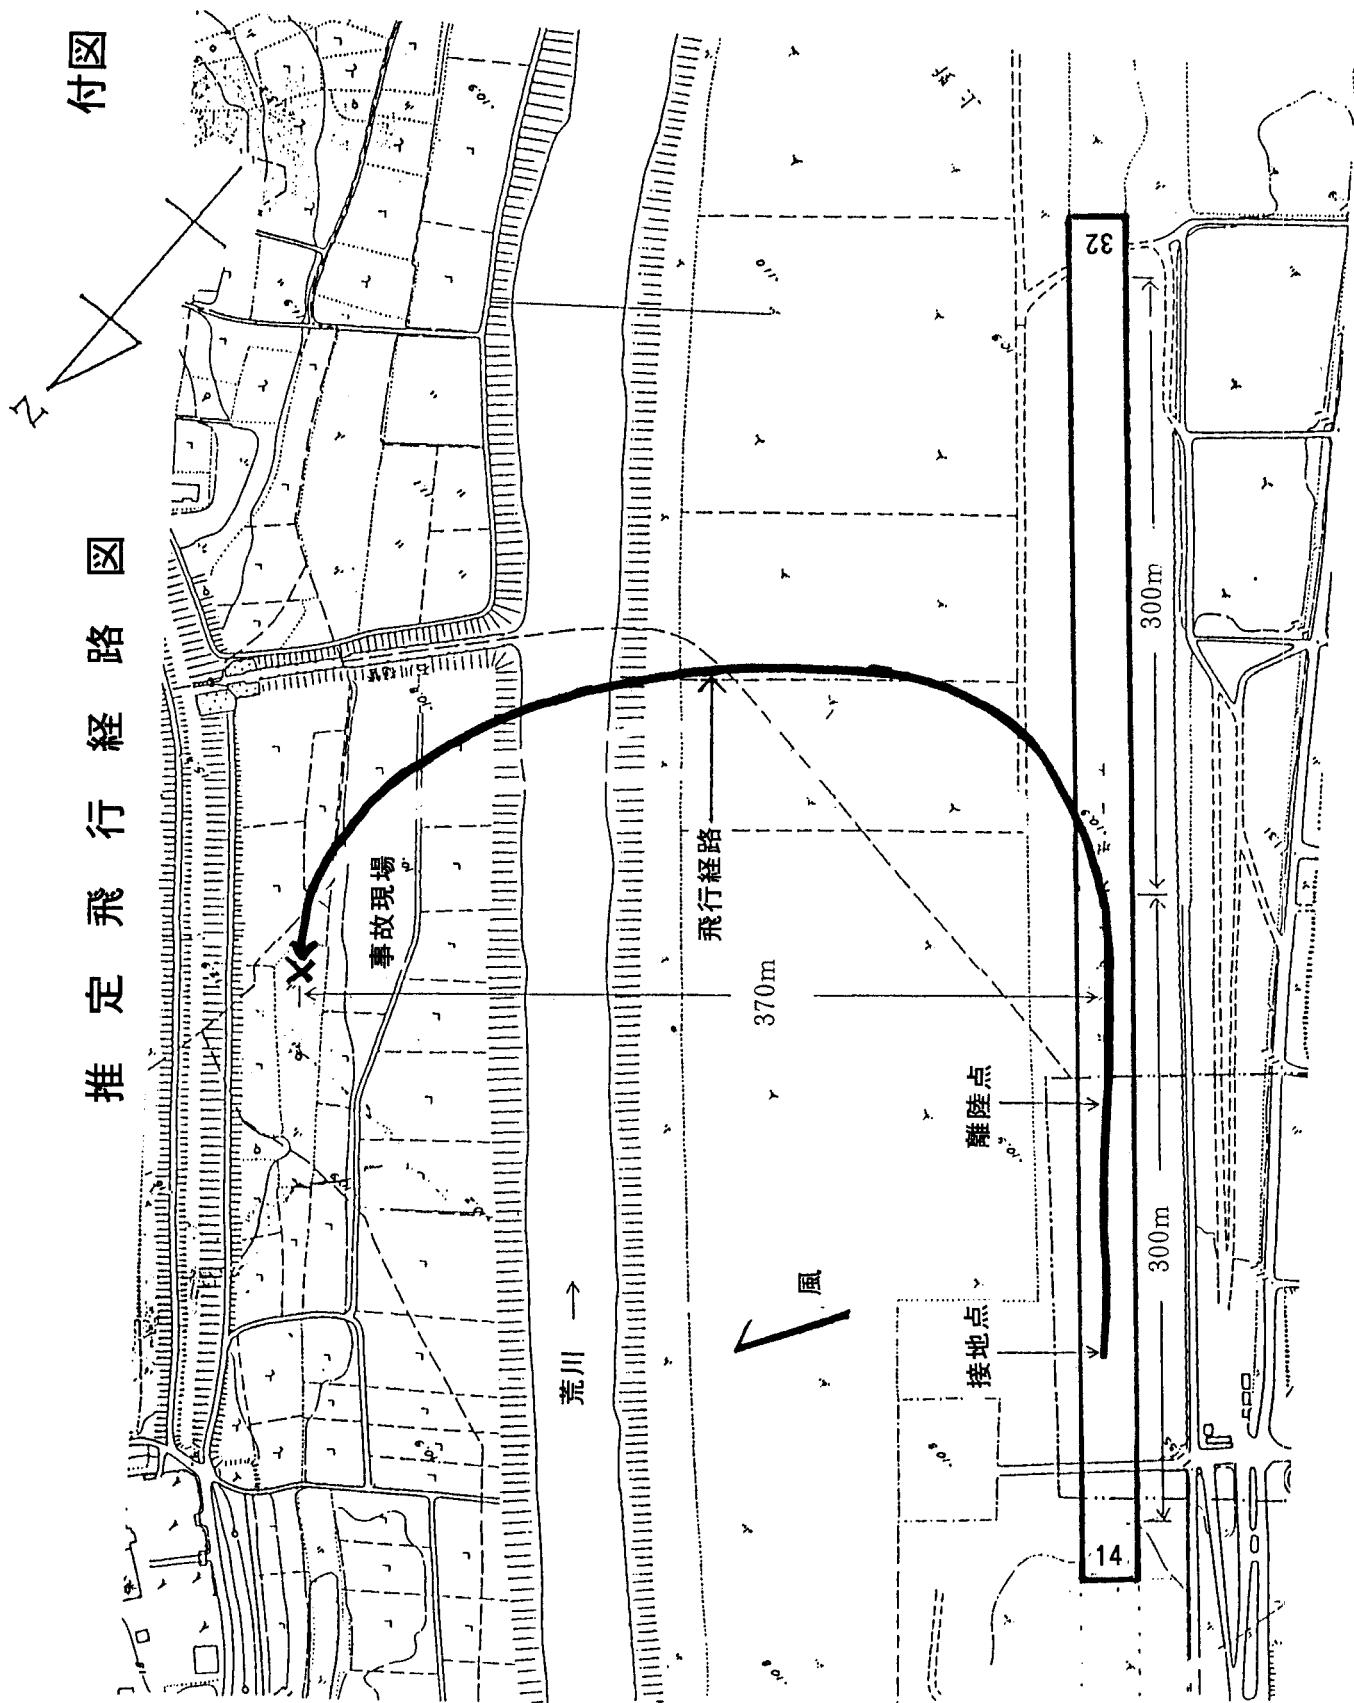
推定飛行経路図

同機は、4回目の着陸のため、通常の進入角で滑走路14に進入し、同滑走路進入端から約100メートルの地点に接地後バウンドして、約100メートル前方に再接地した。その後、引き続き同機は約100メートル地上滑走した後、通常の離陸姿勢よりも大きな機首上げの姿勢で離陸し、全長600メートルの滑走路中央付近で高度約50メートルに達したとき、同機は風に流されているような状態で、機首上げの姿勢のまま左に旋回、東方へ逐次高度を下げながら約350メートル飛行した後、更に荒川左岸の堤防の手前で左に旋回、機首が北方に向いて間もなく荒川の河川敷に墜落した。

同機は、左翼端から接地し、約15メートル進んで機首が地面に激突、その後機体は右側に180度回頭して、機首方位約130度で停止した。
