# 航空事故調査報告書

ヒラー式 UH-12E ソロイ型 JA9261

名古屋空港

昭和63年2月24日

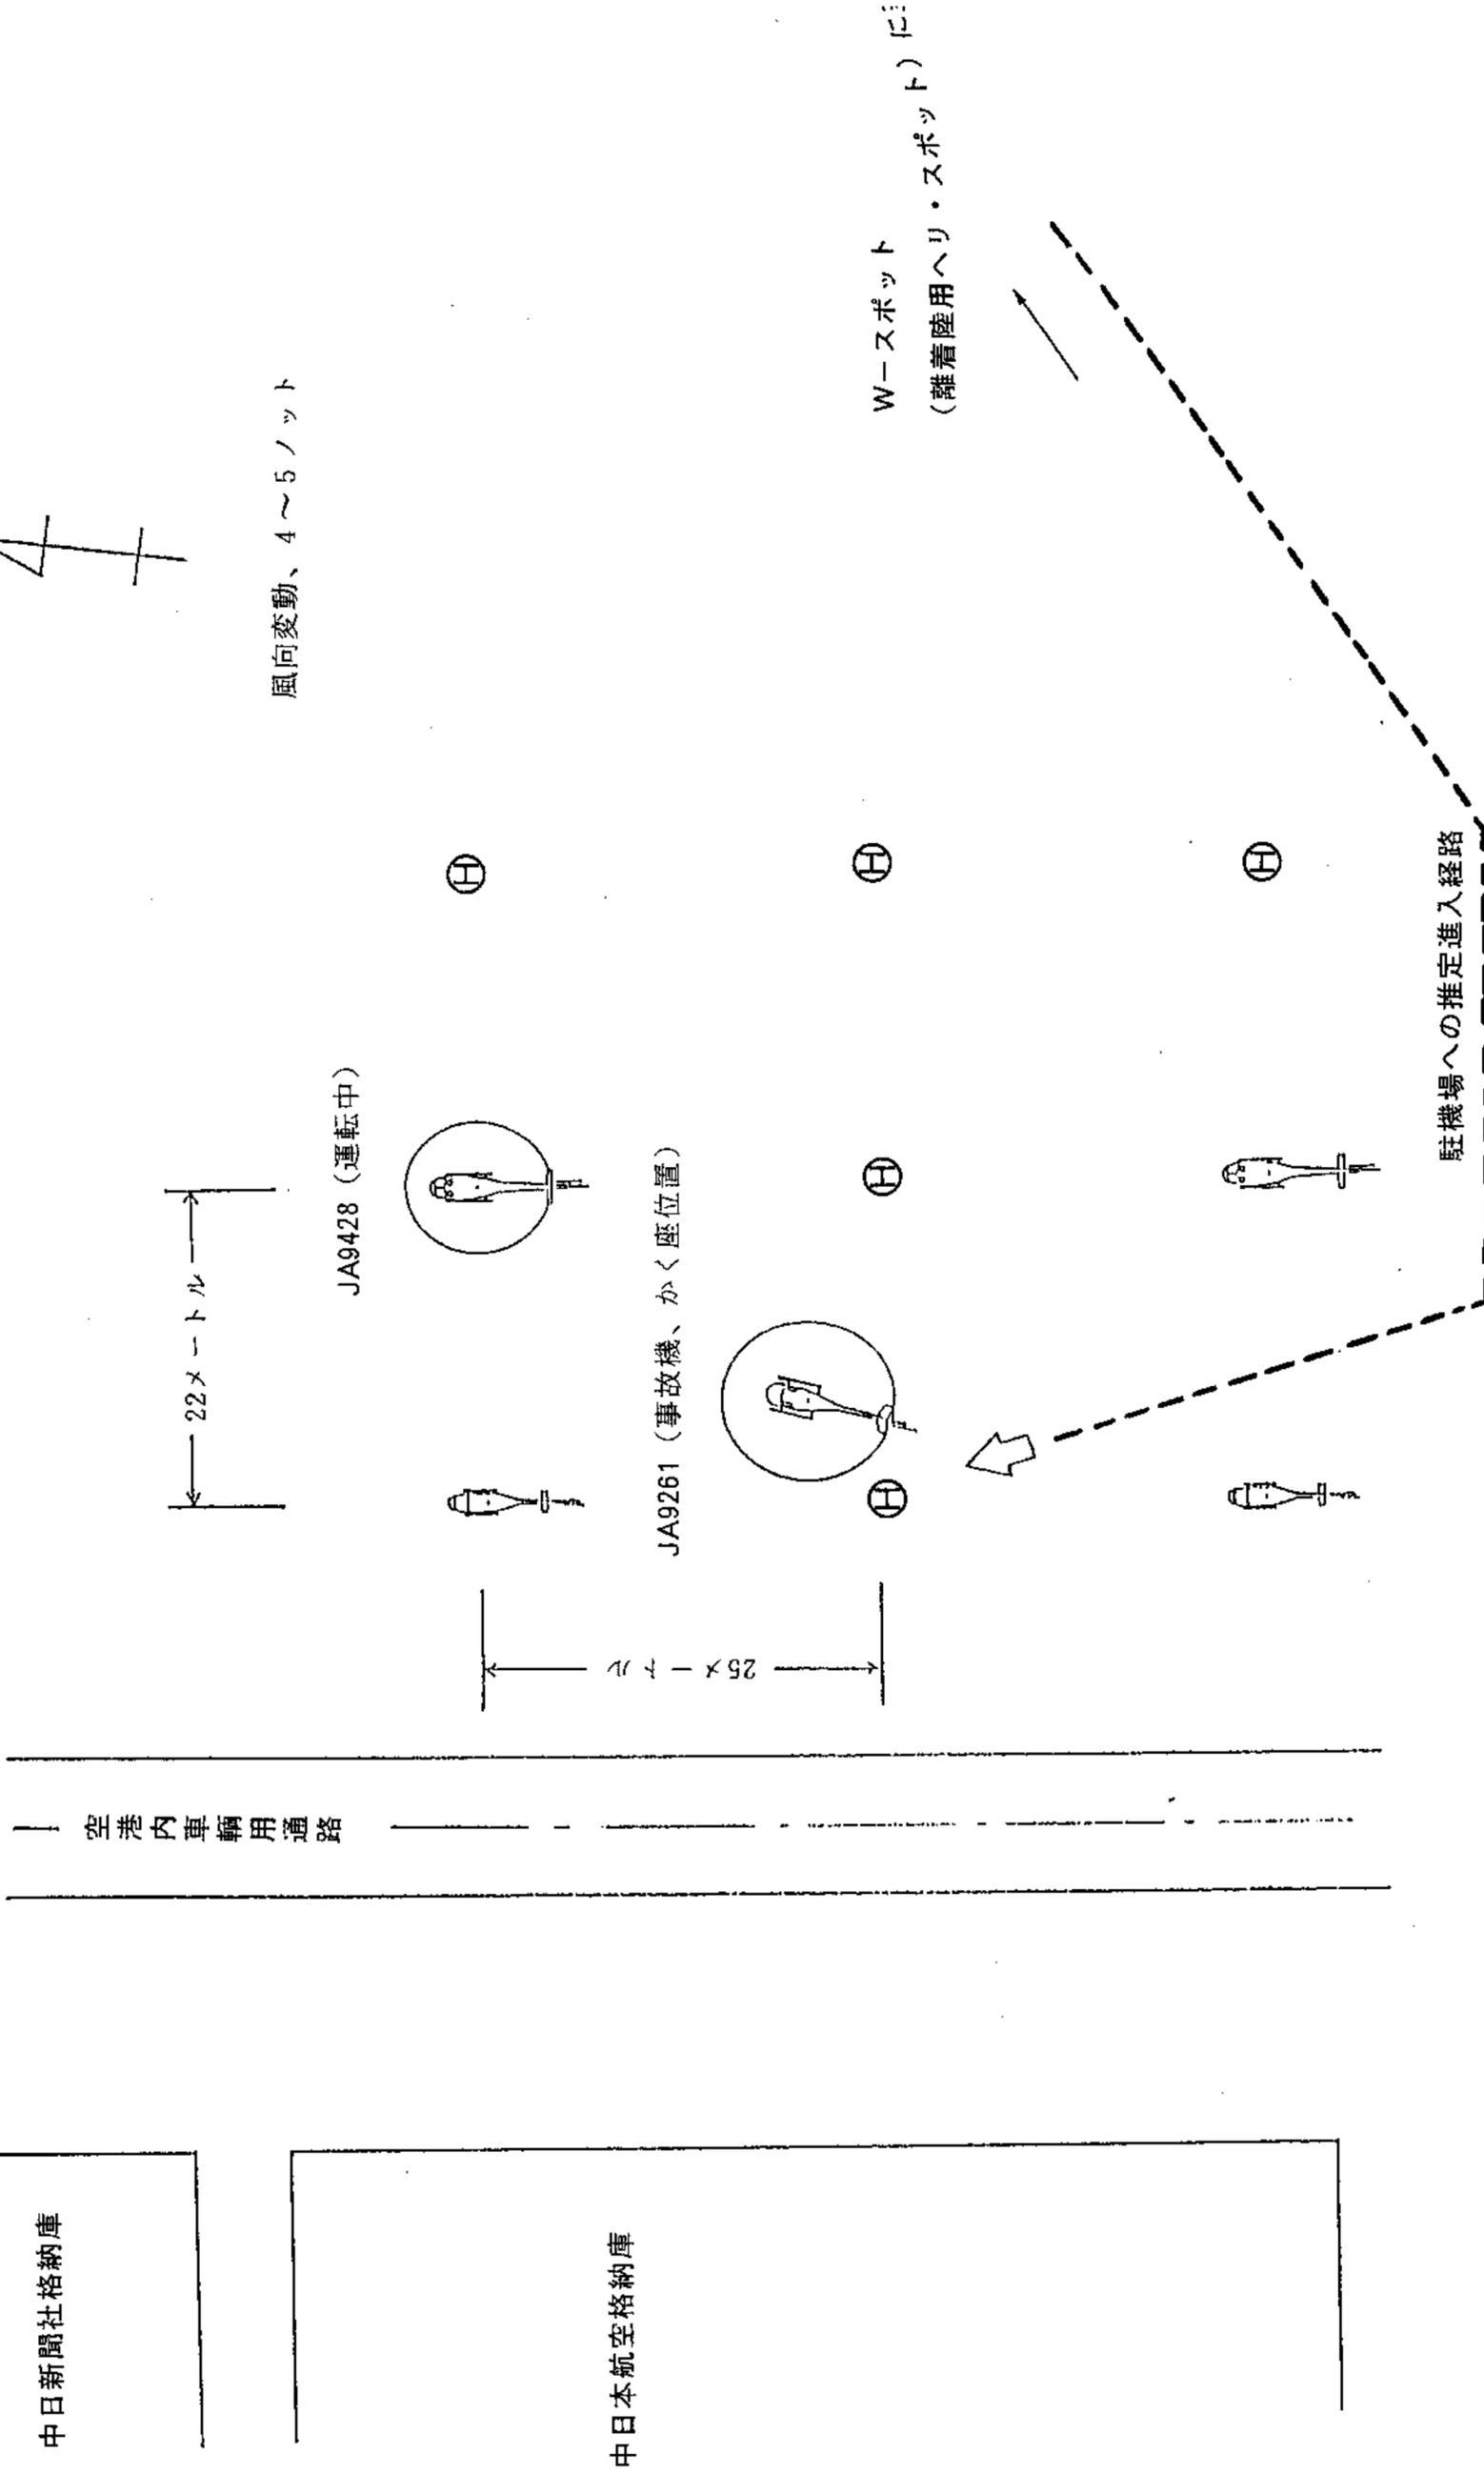
# JA9261事故現場見取図

14時17分ごろ、同機が同社の地上員により指示されたスポットに着陸しようとしたとき、隣接したスポットにおいて、JA9428が地上運転中であった(付図参照)。

3.1.6 事故発生現場となった駐機場のスポットは、付図に見られるとおり、前方には運転中のヘリコプタがあり、また、左側には約45メートル離れた位置に同社格納庫があり、機長の口述するところの当時の格納庫を越えてくる風速4ノットの風と地上運転中のヘリコプタの影響等により、駐機場スポット付近の地上表面の気象は、ややじょう乱の多い状態であったものと推定される。
