航空事故調査報告書
ベンセン式B-80型ジャイロ・プレーン
栃木県足利市
昭和61年5月4日

昭和63年4月20日
航空事故調査委員会議決

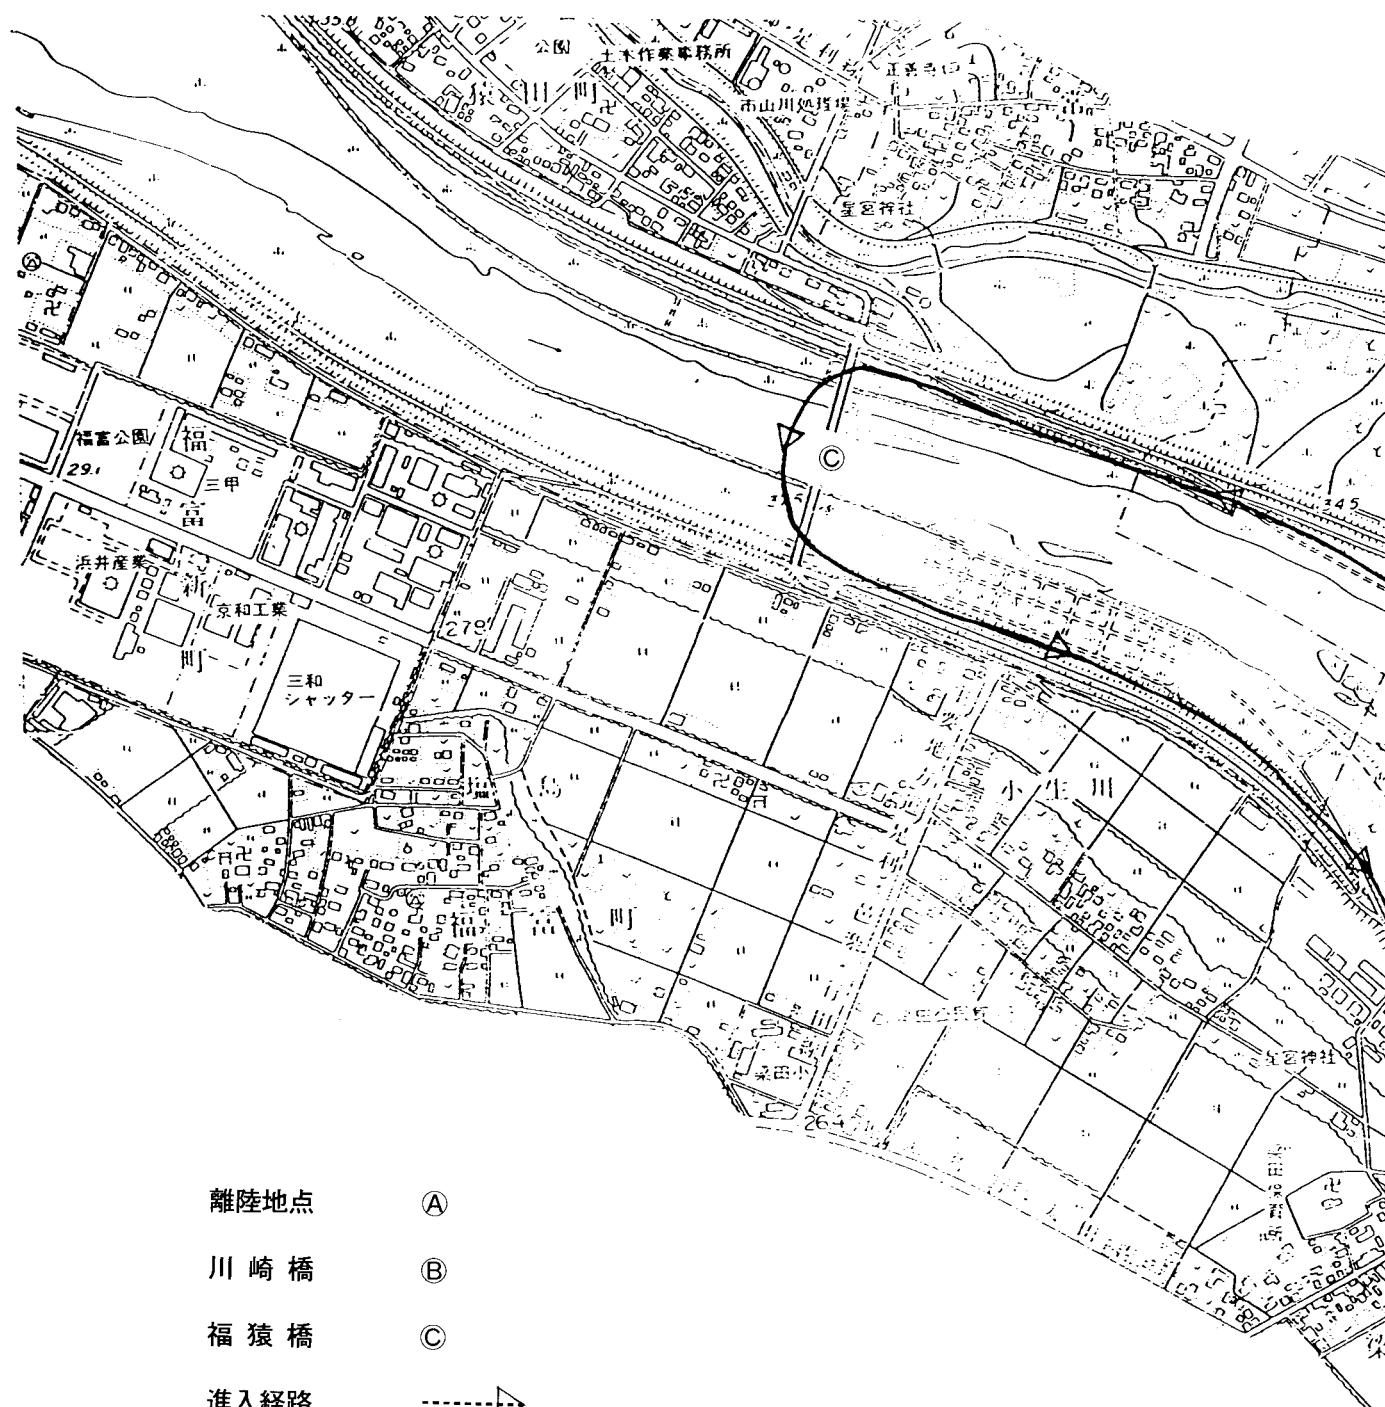
付図 1

ベンセン式B-80型ジャイロ・プレーンは、昭和61年5月4日、当日3回目のレジャー飛行のため、操縦者により給油及び機体の点検が行われた。目撃者によれば、その後、同機は16時20分ごろ、付図1に示すとおり、栃木県足利市川崎町地内の渡良瀬川の河川敷から南東方向へ向け離陸滑走を開始し、約70~80メートル滑走した後正常に浮揚した。同機は約400メートル直進上昇し、付図1に示す川崎橋上空付近とその北西約1.9キロメートルの福猿橋上空付近との間を、高度約30~40メートルで左旋回による周回飛行を数回実施した。その後、同機は16時25分ごろ、川崎橋上空付近から徐々に高度を下げながら離陸地点に向かって進入し、高度約7メートルで同地点を通過した。同機は、同地点より約30メートル先の高さ約30メートルの袋川水門に接近した際に急上昇し、左へ傾いた後同水門の南約30メートル地点に墜落した。

推定飛行経路図
