航空事故調査報告書

ビーチクラフト式58型JA5233

壱岐空港

昭和62年9月18日

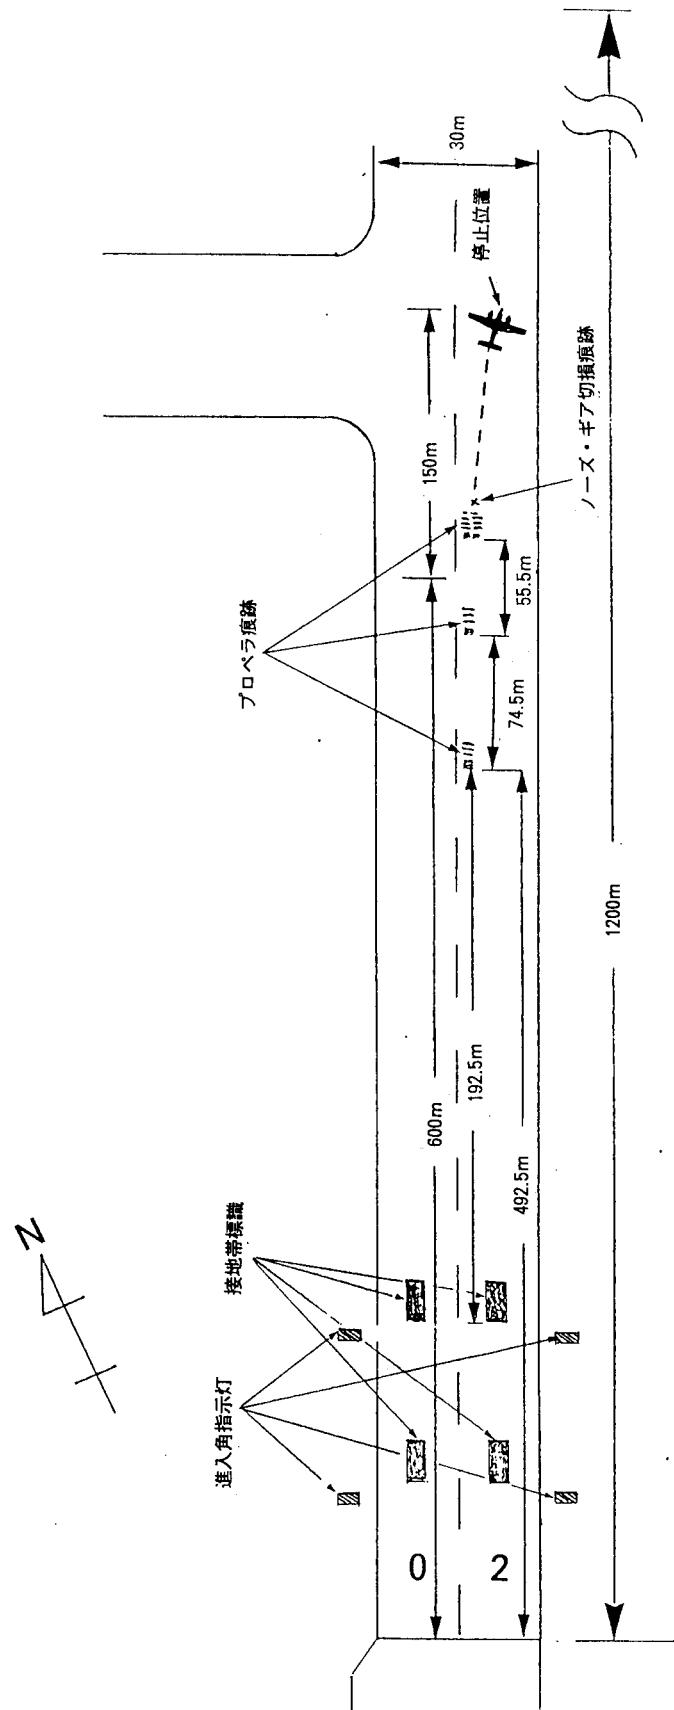
現場見取り図(略図)

同機は、同空港滑走路中央から約150メートル北側に、機首方位約40度で停止した(付図参照)。

- 3.1.1 A及びBは、適法な資格を有し、所定の航空身体検査に合格していた。
- 3.1.2 JA5233は、有効な耐空証明を有し、所定の整備及び点検が行われていた。
- 3.1.3 同機は調査結果から、事故発生まで異常はなかったものと推定される。
- 3.1.4 Bによれば、同機は速度をやや増加させて着陸進入した際、突風に吹き上げられたようにバウンドし約2メートル浮上、約100メートル飛行して再度バウントしたことであるが、滑走路上の痕跡からは、同機は最初のバウンド後、約200メートル飛行し、滑走路進入端から約490メートルのところに左前傾の姿勢でハード・ランディングしたものと認められ、また、同機はその後、更に2回バウンドしたものと推定される。
- 3.1.5 Aによれば、進入及び着陸中は2人の操縦が競合すると危険だと考え、操縦しなかったとのことであり、また、Bによれば、同機のバウンド後は、操縦操作をすれば同機の状態をますます悪化させると考え、操縦桿もスロットルも操作しなかったと述べている。このことから、Bの同機での操縦経験が少ないこともあいまって、同機のバウンド後着陸復行あるいは同機を安定させる等の適切な修正操作が行われなかつたため、同機はハード・ランディングし、機体を損傷したものと推定される。
