航空事故調査報告書

日本フライングサービス株式会社所属

セスナ式172B型JA3162

昭和62年4月12日

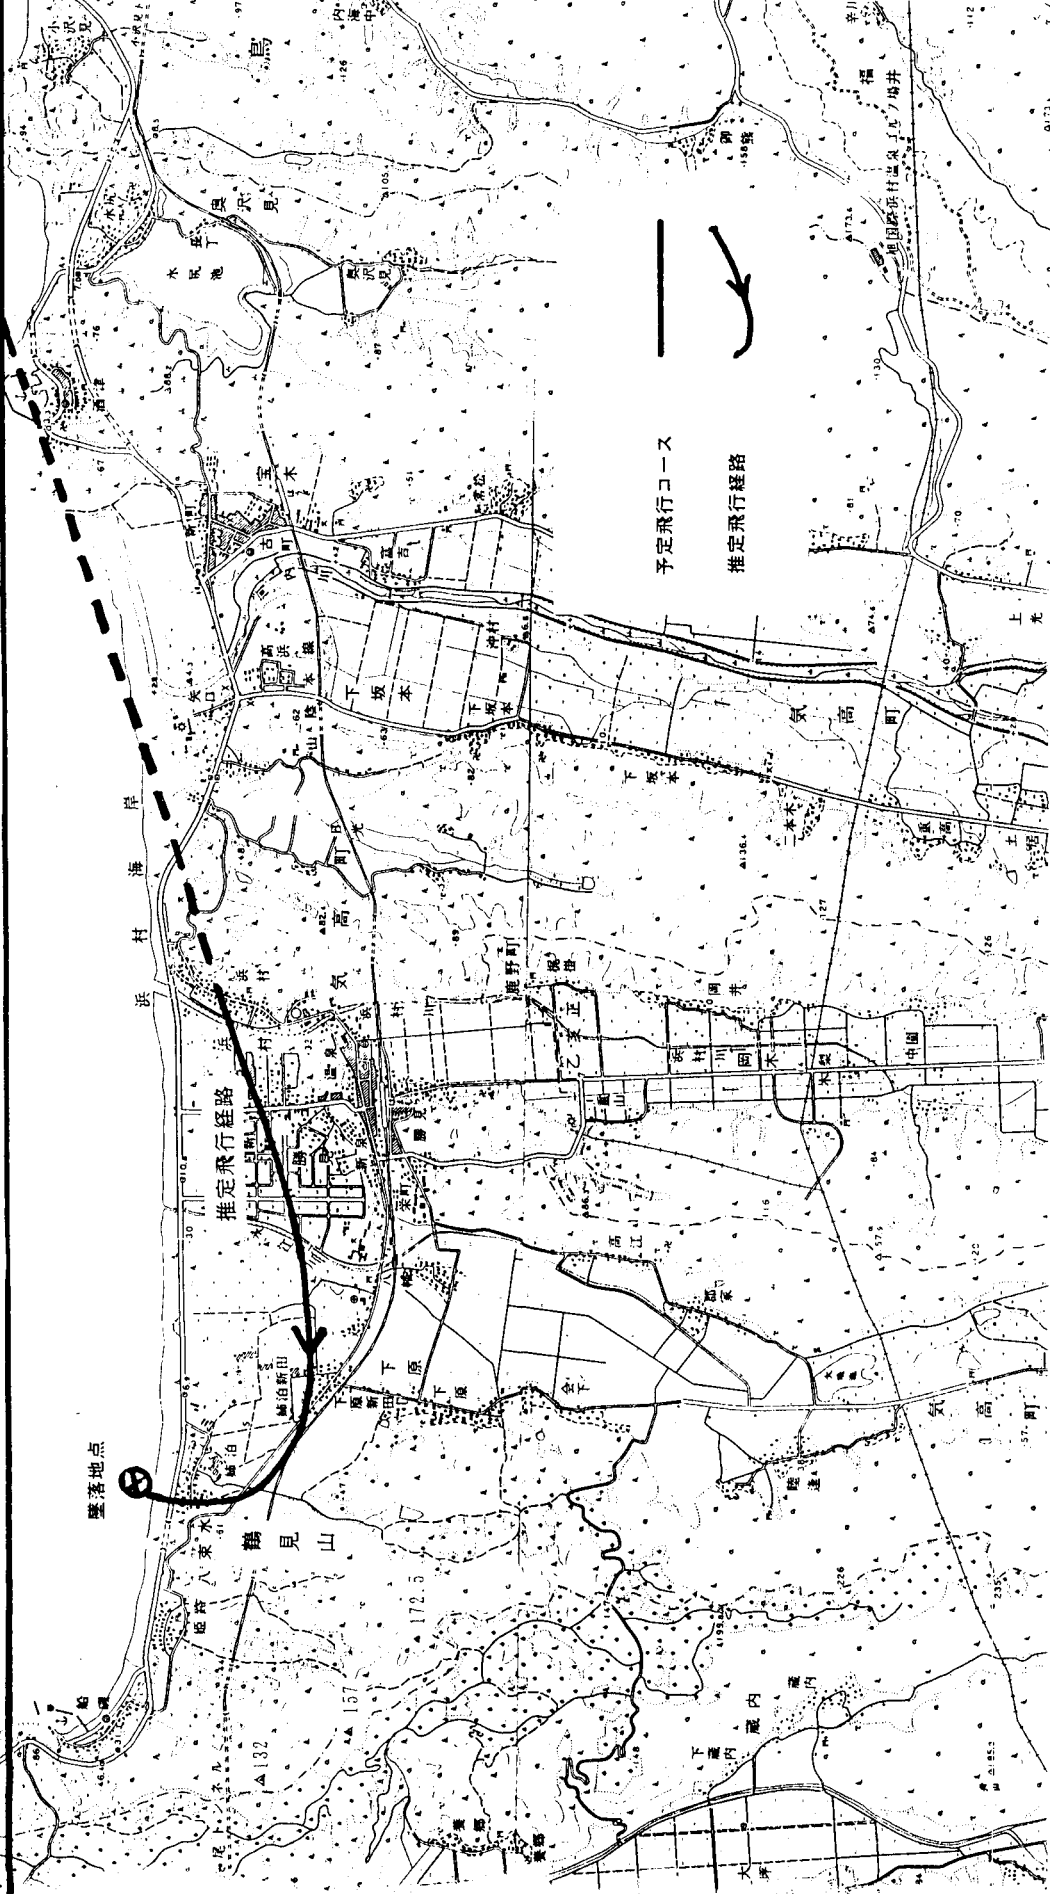
推定飛行経路図

同機の墜落地点付近にいた目撃者によれば、同機は位置通報地点の西約3キロメートルの海岸線からやや内陸へ入った地点を低速・低高度で飛行していたが、鶴見山に差し掛かったところで急に機首を上げて右へ傾き、次いで、機首を下げて急降下の姿勢となった。その後、エンジン音が大きくなり、機首を下げたまま海上に墜落したとのことであった(付図参照)。

- 3.1.1 機長は適法な資格を有し、所定の航空身体検査に合格していた。
- 3.1.2 同機は有効な耐空証明を有し、所定の整備及び点検が行われていた。
- 3.1.3 事故当時の気象は、事故に関連はなかったものと推定される。
- 3.1.4 同機の墜落に至る経路付近の目撃者の口述から、同機が西に向かって飛行していたときの高度はほぼ100メートル、急上昇旋回した際の最高高度はほぼ150メートルであったものと推定される。
- 3.1.5 同機の空中放送は、通常、対地高度約800フィート(約240メートル)、フラップ10度下げ、速度約80マイル/時で行うことになっている。同機の残がい調査結果から、同機のフラップ位置は上げ位置であり、地上では放送を聞いていないことから、同機は空中放送を行っていなかったものと推定される。
- 3.1.6 同機は、何らかの理由で予定飛行コースから左へそれ、高度が低下し、その後、機長は進行方向の前方の山を視認したため、急激な右上昇旋回を行った。このため、同機は失速状態に陥り、エンジン出力を増す等の操作を行ったものの、回復する高度の余裕がなかったため、機首下げ状態のまま海上に墜落したものと推定される(付図参照)。
- 3.1.7 同機が予定飛行コースから左へそれ、かつ、高度が低下したことについては、
(1)機長の注意が例えば放送装置の調整に向けられていた可能性

本事故の原因は、同機が予定飛行コースからそれ、高度が低下した状態から急上昇旋回した結果失速状態に陥り、回復できなかったことによるものと推定される。
