航空事故調査報告書
海上保安庁所属
ビーチクラフト式200T型JA8825
福岡市早良区立拝山
昭和62年2月17日

昭和63年9月7日

航空事故調査委員会議決

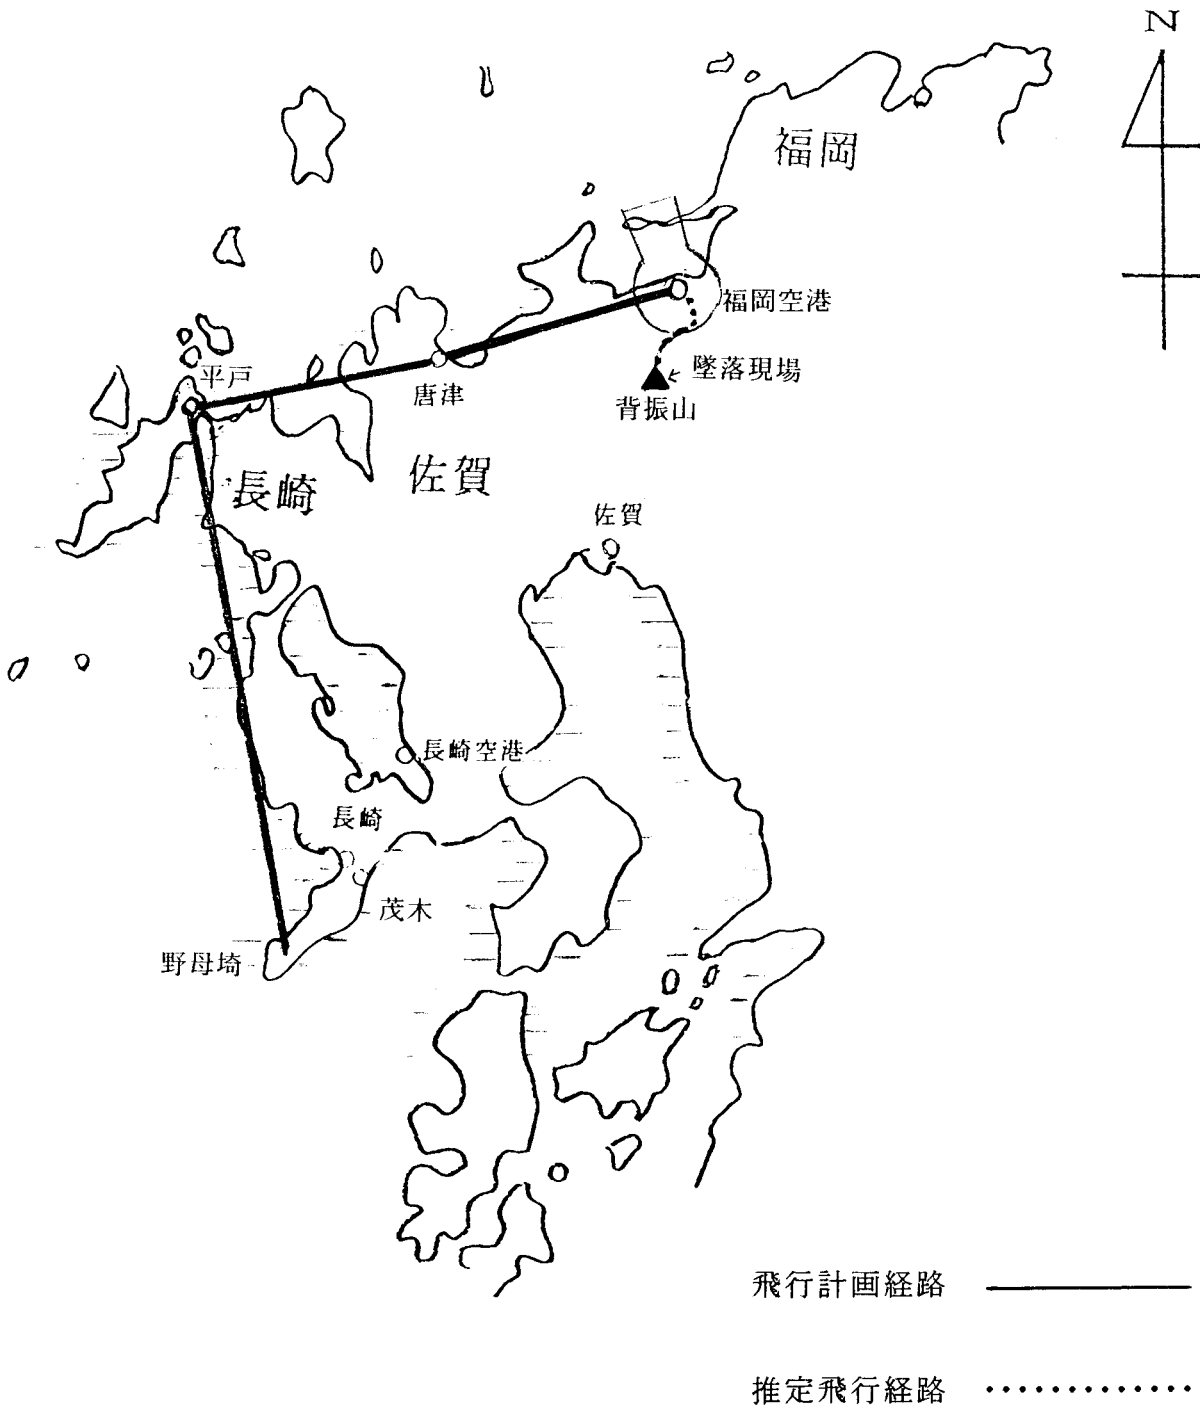
付図 1

機長が福岡空港事務所に提出した飛行計画によれば、同機は有視界飛行方式により福岡空港－唐津－平戸－野母崎－平戸－唐津－福岡空港と飛行することになっていた(付図1参照)。

3.1.5 機長が飛行計画の作成に際し、付図1に示すような経路を選定したことについては、当時福岡及び長崎地方は天気が全般的に雨で雲が多かったため、海岸線に沿った飛行を計画したものと推定される。

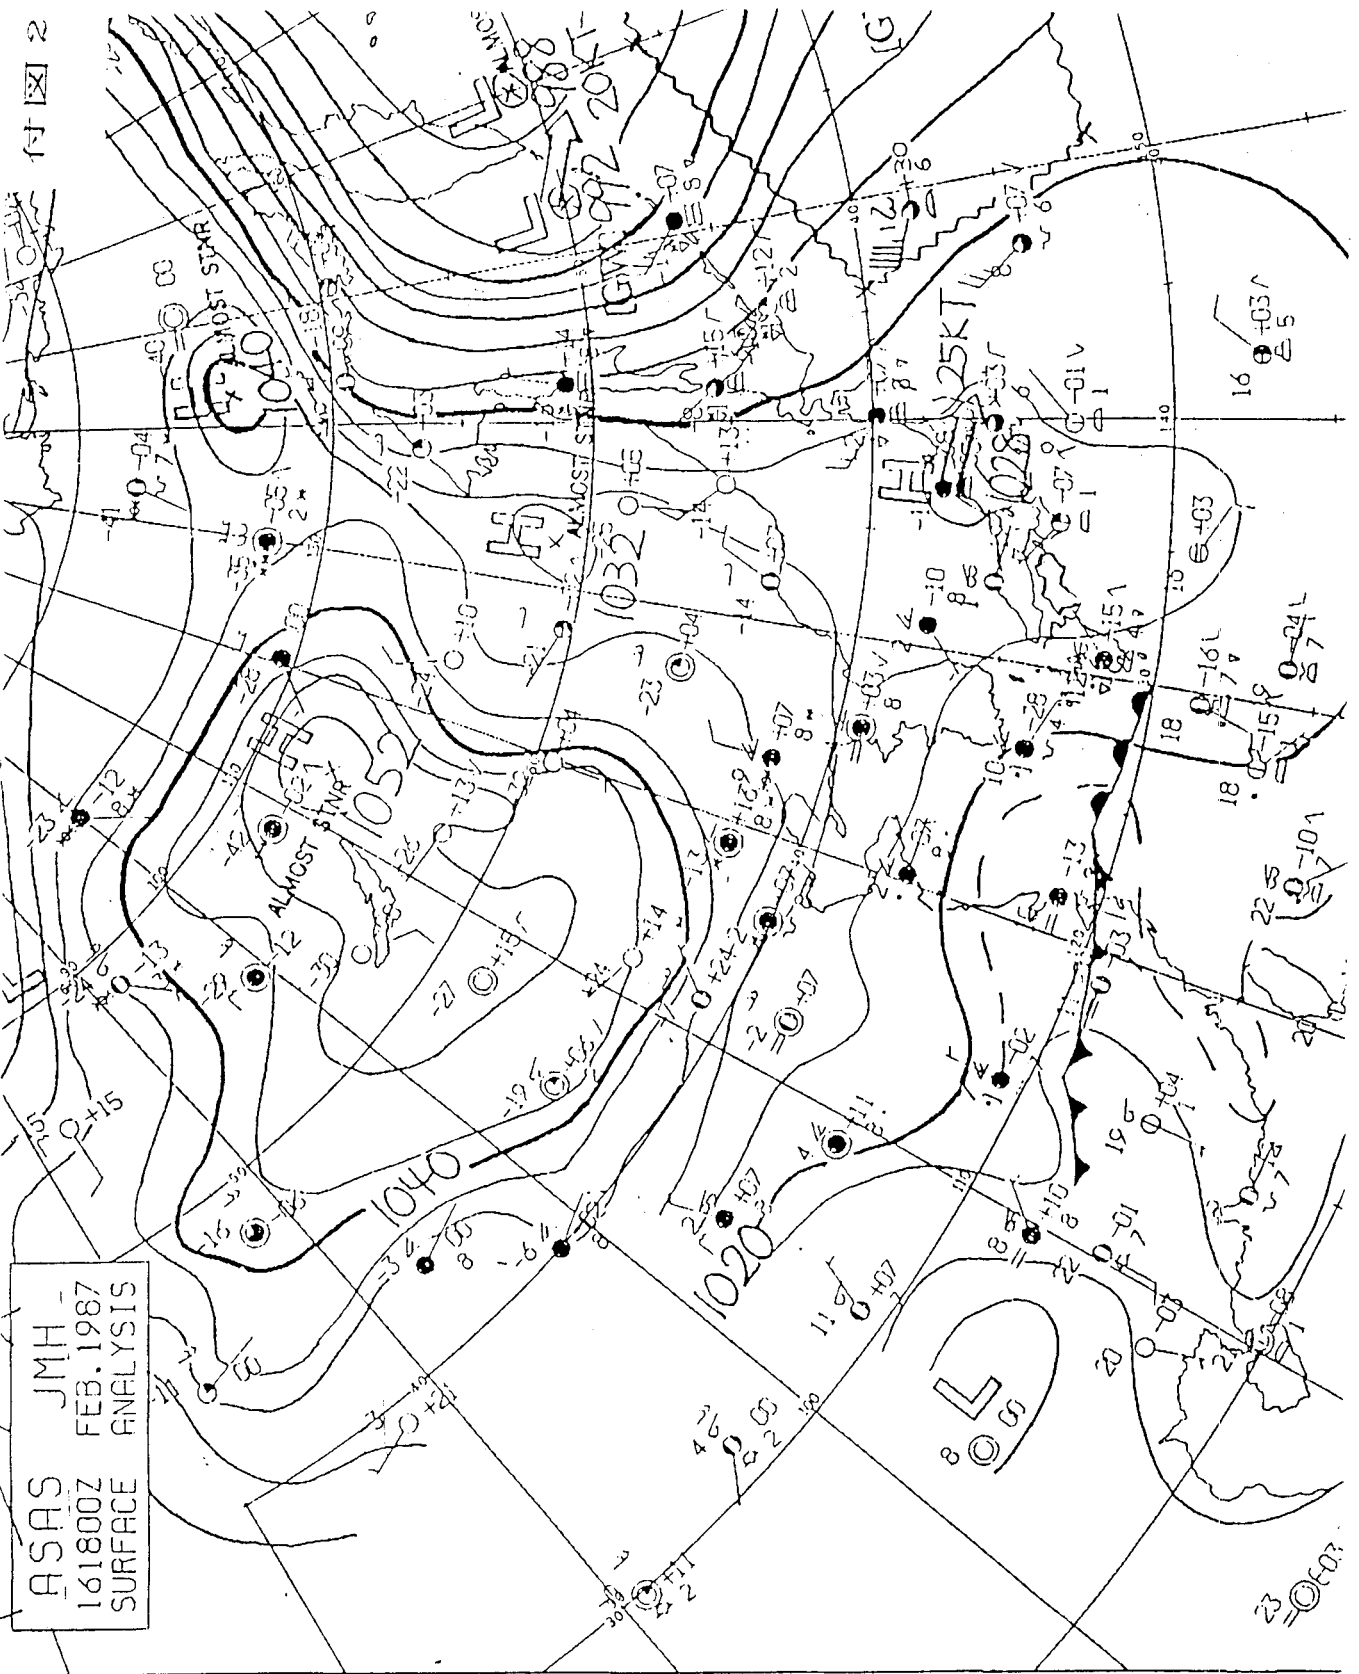
当日03時00分の地上天気図(付図2)によれば、能登半島付近に1,028ミリバールの高気圧があって本州から九州東部を覆っていた。一方、東シナ海には前線上の波動があって、温暖前線が九州南部へ延びていた。

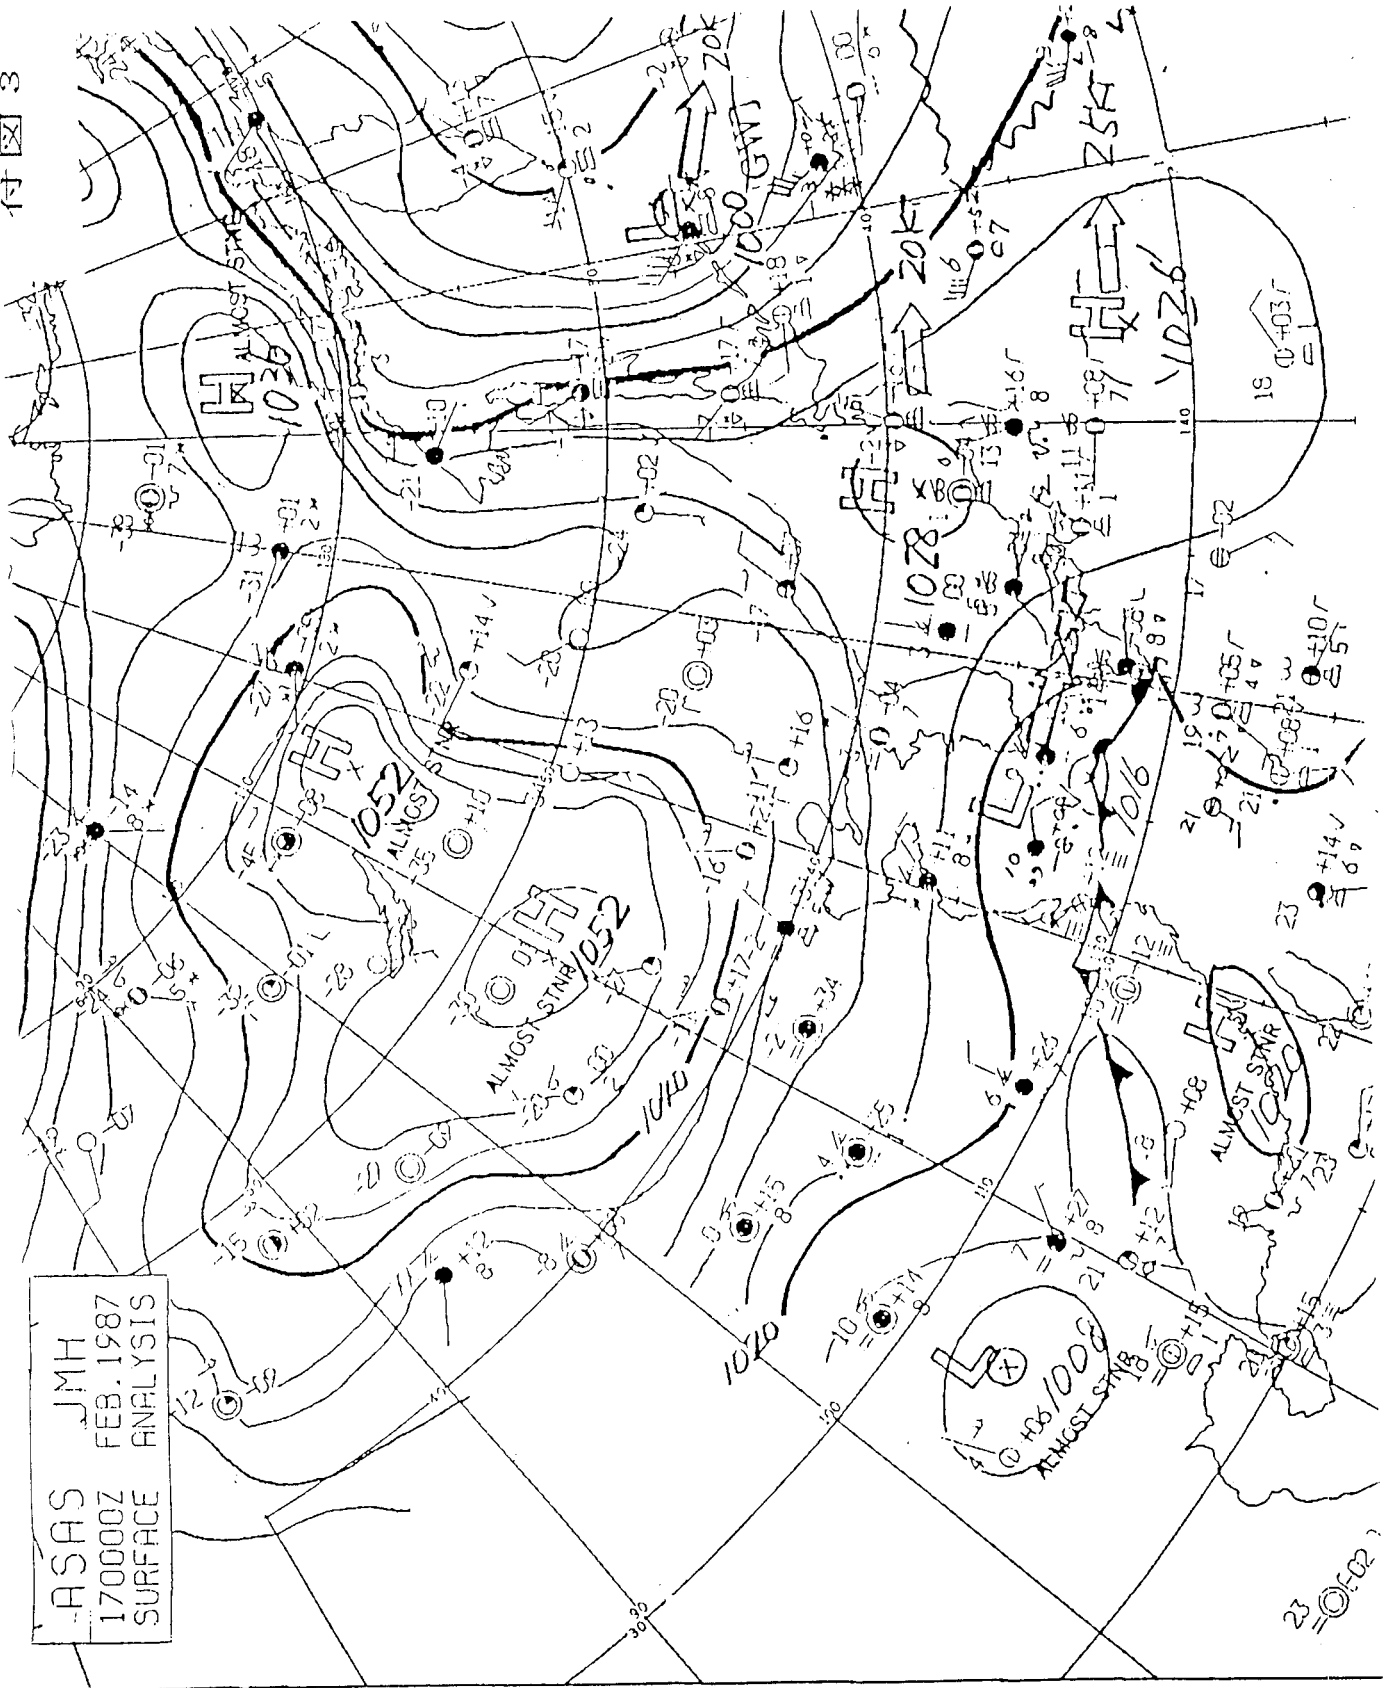
09時00分の地上天気図(付図3)によれば、東シナ海に1,016ミリバールの低気圧が発生していた。

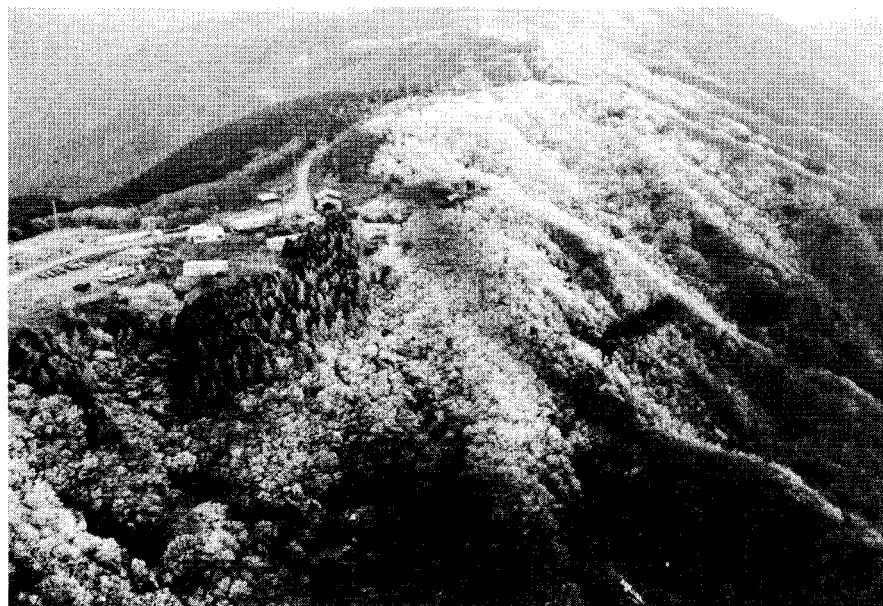
写真

その後、同機は、背振山からほぼ南南東に延びる稜線の東側を、ほぼ南南東に飛行して斜面に接近し、右主翼端から立木及び山肌に接触して右主翼端、右プロペラ等を脱落しながら同斜面の雑木林を約90メートルにわたって切り倒し、墜落した。

墜落地点は、福岡市早良区大字板屋字立拝山91林班内で、背振山山頂の南南東約1.5キロメートル、標高約960メートル、平均勾配約40度の斜面であった(付図

← 進入方向
