航空事故調査報告書

航空事故調査委員会

航空事故調査報告書
ベンセン式B-8M型ジャイロ・プレーン
兵庫県加西市
昭和61年12月16日

平成元年2月8日

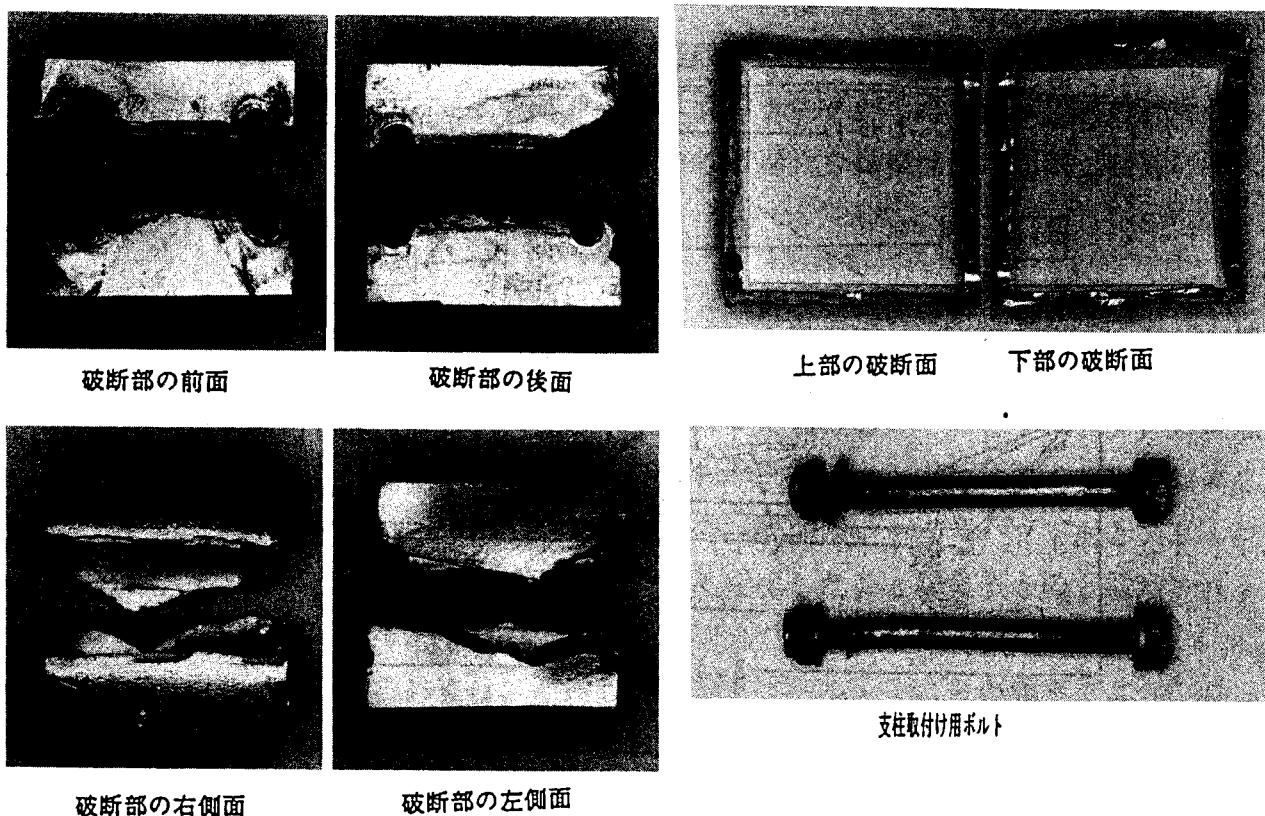
(a) コントロール・マストの破断状況

調査の結果、同機のコントロール・マスト(アルミ合金製角柱 5センチメートル×5センチメートル、肉厚0.3センチメートル、長さ約160センチメートル)は、車軸からの支柱の取付けボルト穴(同マストの最下端から約24センチメートル)附近で破断分離しており、同破断部は、上記の支柱取付け用ボルト穴が著しく変形しており、また、同破面の全域には破断後において破面が互いに接触したことによる著しい損傷が認められた。

以上のことから、当該コントロール・マストの破断は、過去数回の横転事故等の際に上記破断部のボルト穴付近に生じた損傷が進展し、事故当時の同マストは、当該部位が破断か、又は、それに近い状態でエンジン及び車軸からの支柱等によって支えられており、これが最終的に破断分離したものと推定される。

3.2.4 2.8項及び3.1.2項に前述したとおり、事故当時のコントロール・マストは最下端から約24センチメートルの位置でボルト穴付近に生じた損傷が進展してほとんど破断した状態であり、同機の水平飛行中におけるロータとプロペラとの接触は、先ずコントロール・マストが破断分離して、同マストが支柱等を曲げて傾斜したため、3.2.3項に前述したとおり、ロータの回転面がロータ・ハブ下面とプリ・ローテータ・ギアとが接触することなく大きく変化したことによるものと推定される。

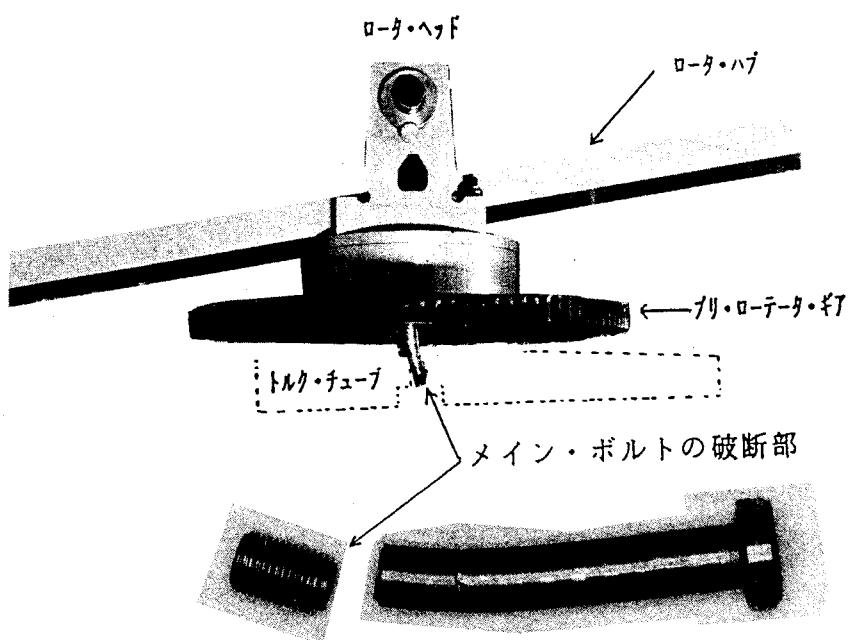
(b) メイン・ボルトの破断状況

同機のロータは、飛行中にコントロール・マストからの離脱が目撃され、機体から離れた地点で回収された片側のロータ・ブレードにはプロペラとの接触による傷痕が認められ、同ロータをコントロール・マストに取り付けるためのメイン・ボルトが破断し、ロータ・ヘッド・トルク・チューブから抜け出した状態で離脱していた。

破断した上記のメイン・ボルトは、同機の純正部品とされているAN8-33ではなく、これとほぼ同じ形状の規格外のものであり、同ボルトのグリップとスレッドの間に幅約2.0ミリメートル、深さ約1.5ミリメートルのシャー・ポイントとみられる切り欠き部分があるものであった。

同ボルトは、機軸左側へ湾曲して、上記の切り欠き部分から破断しており、また、同破面の外周には、古い延性破壊域(破断面の約6パーセント)が認められた。

これら同ボルトの湾曲及び延性破壊は、同機の過去数回の横転事故の際に発生した可能性も考えられる。

3.2.5 同機のロータの離脱は、前述したコントロール・マストの傾きにより、ロータの回転面が大きく変化し、ロータの後退側ブレードがプロペラ・ブレードとかみ合う状態で急停止したため、ロータの取付部に衝撃的なせん断力及び曲げモーメントが働き、これによりメイン・ボルトが3.1.1項に前述した延性破壊域から一気に破断したことによるものと推定される。
