航空事故調査報告書

マックスエア式ドリフター型超軽量動力機

マックスエア式ドリフターXP型超軽量動力機

茨城県北相馬郡守谷町

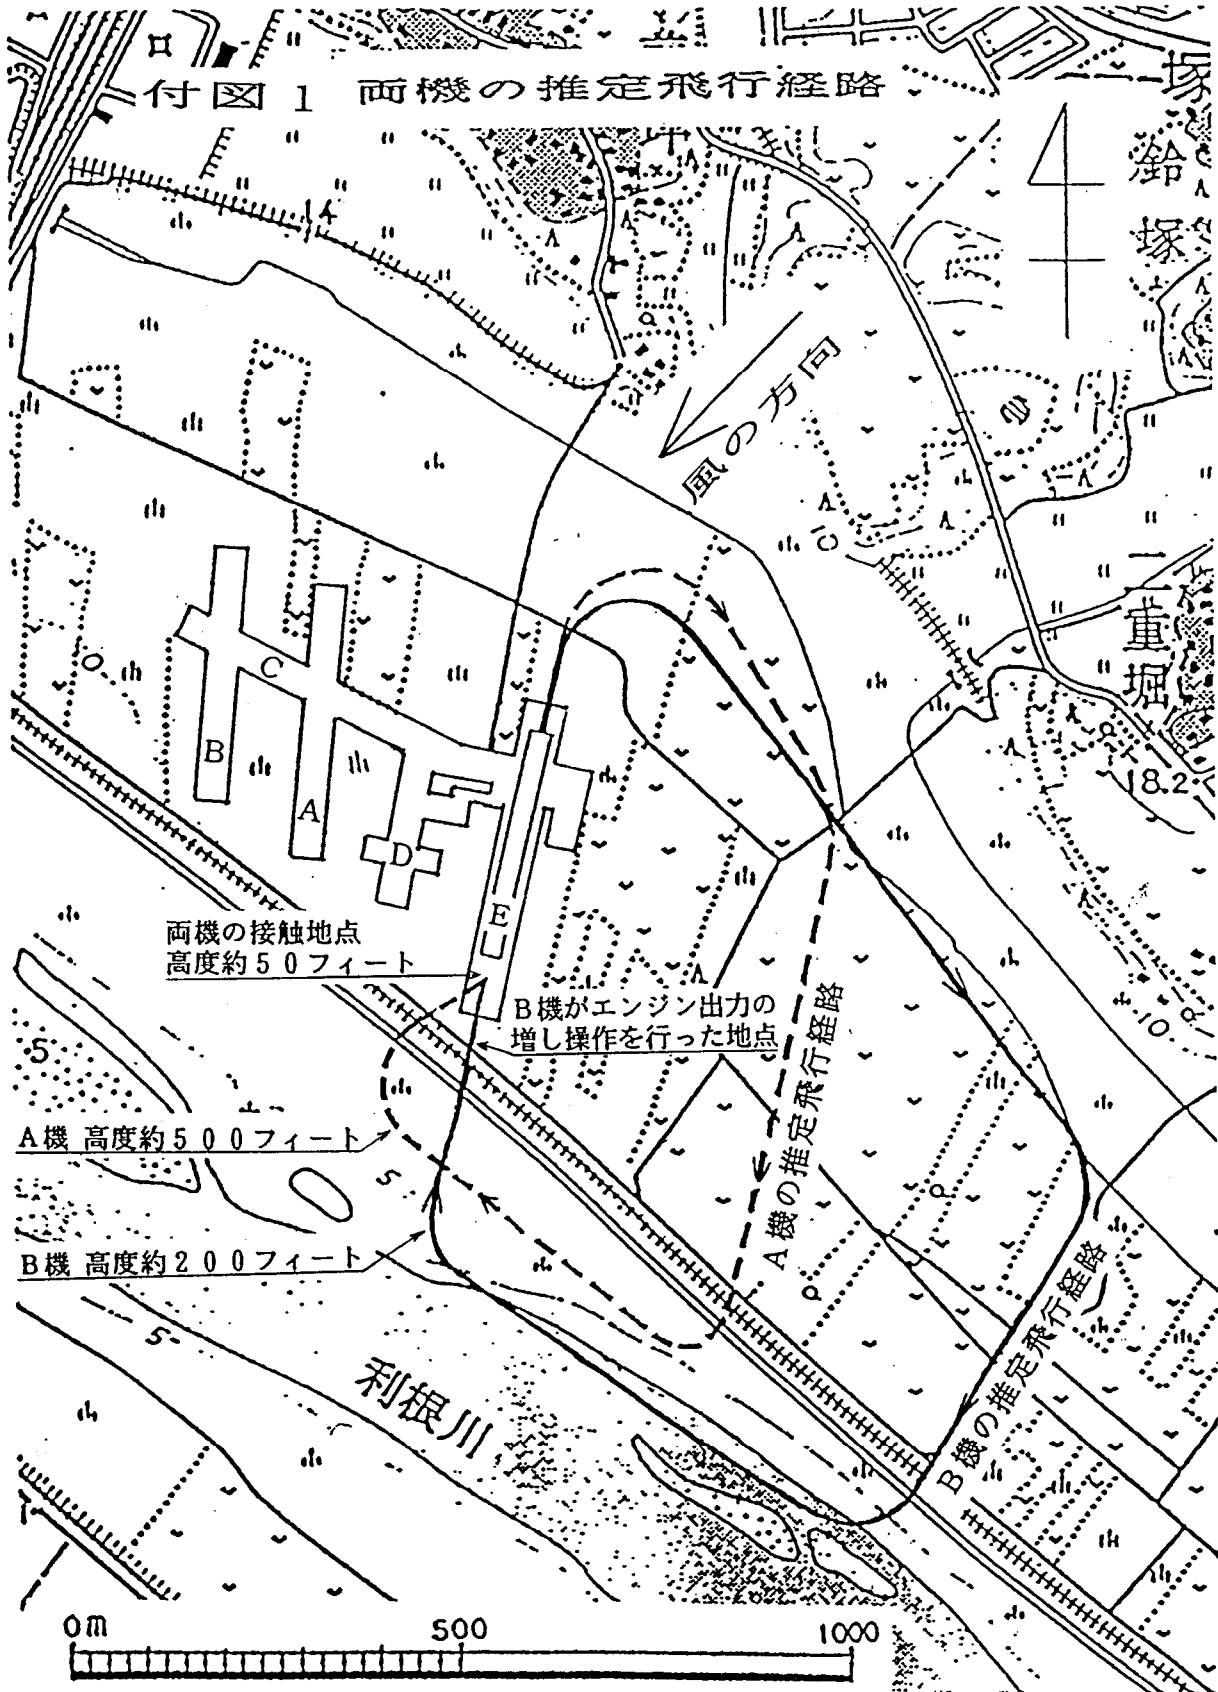
付図 1 両機の推定飛行経路

守谷飛行連盟に加盟している各フライング・クラブの飛行訓練等は、主にE滑走路を共同で使用して行っている(付図1参照)。

3.1.4 目撃者の口述及び機体調査から、A機は、エンジンを停止してのスポット・ランディングの訓練を行うため、通常約300フィートの高度で行っている第4旋回を、高度約500フィートの高い位置から行って、西に大きく膨らみ、西南西の方向から深い降下角での着陸進入を行ったものと推定される。

また、B機は、通常約300フィートの高度で行っている第4旋回を約200フィートの低い高度で行ったが、ショート・ランディングとならないよう着地点を先に延ばすため滑走路進入端手前約120メートルの地点でエンジン出力を増加する

3.1.8 接触地点は、滑走路手前約25メートル、高度約50フィートと推定され、接触後、A機はバランスを失い機首部から墜落し、B機は、エンジン出力が残っていたことにより不安定になった機体姿勢を立て直し、着陸できたものと推定される。
