航空事故調査報告書

平成元年 3月 24日

航空事故調査委員会

航空事故調査報告書
尾上商事所有
アエロスパシアル式AS350B型JA9755
八尾空港
昭和63年10月25日

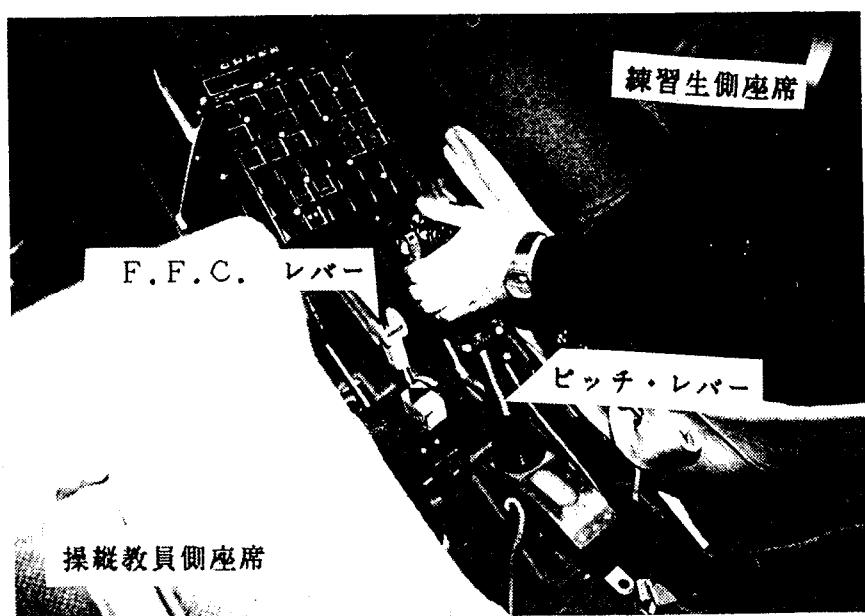
スクウェア・パターン等の訓練を実施した後、練習生にとっては同機で初めての訓練項目であるI.G.E.ホバリング(注1 参照)時のオートロテイション・ランディング(以下「ホバー・オートロテイション」という。)を実施したが、操縦教員がフューエル・フロー・コントロール・レバー(以下「F.F.C.レバー」という。)をアイドル側へ操作した際(写真1 参照)に、当該ホバリング高度においては、通常はエンジン出力の低下に応じて上方へ操作すべきコレクティブ・ピッチ・レバー(以下「ピッチ・レバー」という。)を練習生が下方へ押し下げたために、機体が沈下して草地にハード・ランディングし、機体を損傷した。このとき、操縦教員及び練習生は、機体に異常な振動はなく、各種計器指示も正常であり、また、各種注意灯等も点灯していないかったので、同機の損傷に気付かず、その後2回にわたりホバー・オートロテイションの訓練を実施した。第2回目は良好にランディングしたが、第3回目に再び練習生がピッチ・レバーの下げ操作を行おうとしたので、操縦教員は練習生に対して注意を促し、ランディングは良好に行われた。同機が訓練を実施していた地点の南約50メートルの同空港内エプロンで他社機の出発に立ち会っていた整備士が、最初のホバー・オートロテイション実

3.1.5 同機が、ホバー・オートロティション訓練の際にハード・ランディングしたのは、操縦教員が F.F.C. レバーを絞った際、当該高度では練習生はエンジン出力

の低下に応じてピッチ・レバーを引き上げるべきところを押し下げたために同機は揚力を失い、落下したものと推定される。

3.1.7 操縦教員がF.F.C.レバーをアイドル側に操作した際に、練習生がピッチ・レバーを押し下げたのは、同機では初めての訓練項目に緊張したことにより、引いていた腕が無意識のうちに伸びてピッチ・レバーを押し下げてしまったこと、又はO.G.E.ホバリング(注2 参照)時にエンジンが故障した場合の手順と混同したこと等の理由が考えられるが、これを明らかにすることはできなかった。

3.1.8 操縦教員が練習生のピッチ・レバーダウン操作を阻止できなかったのは、F.F.C.レバーを操作する際に、ピッチ・レバーが練習生によって過度に引き上げられないように上から手を添えていたこと、及びピッチ・レバーが押し下げられることが操縦教員の過去の経験から全く予想に反する行為であったことによるものと推定される。

写真 1 ピッチ・レバー操作状況

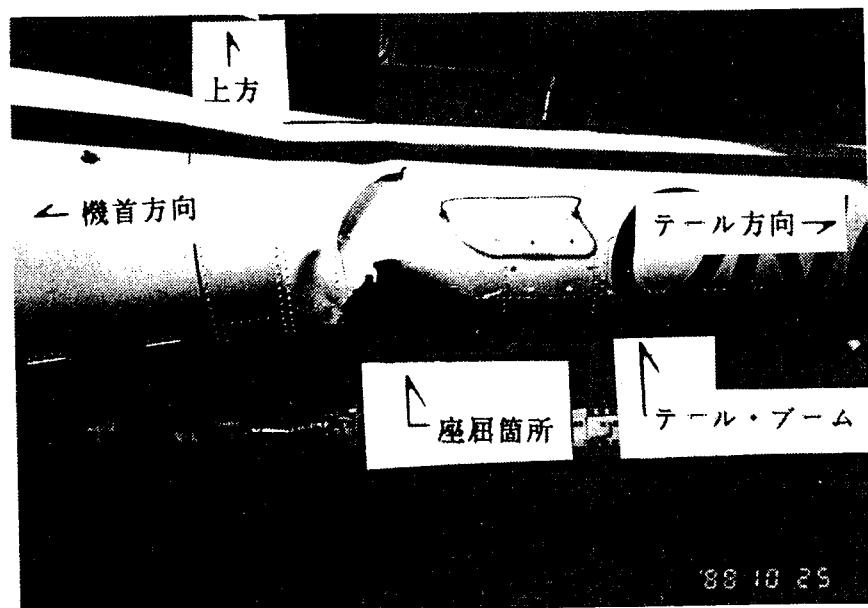
施後、同機のテール・ブームにバックリングが発生していることに気が付いたので、同機に合図を送った。

テール・ブームが若干下方へ下がり、テール・ブーム取付部下方の外板に幅約40センチメートルの座屈(写真2 参照)が認められ、当該部分には一部亀裂が発生していた。

写真 2 機体損傷状況
