# 航空事故調査報告書

平成元年 3月 24日

航空事故調査委員会

航空事故調査報告書  
インペリアル航空株式会社所属  
川崎ベル式47G3B-KH4型JA7425  
宮城県志田郡鹿島台町  
昭和63年8月27日

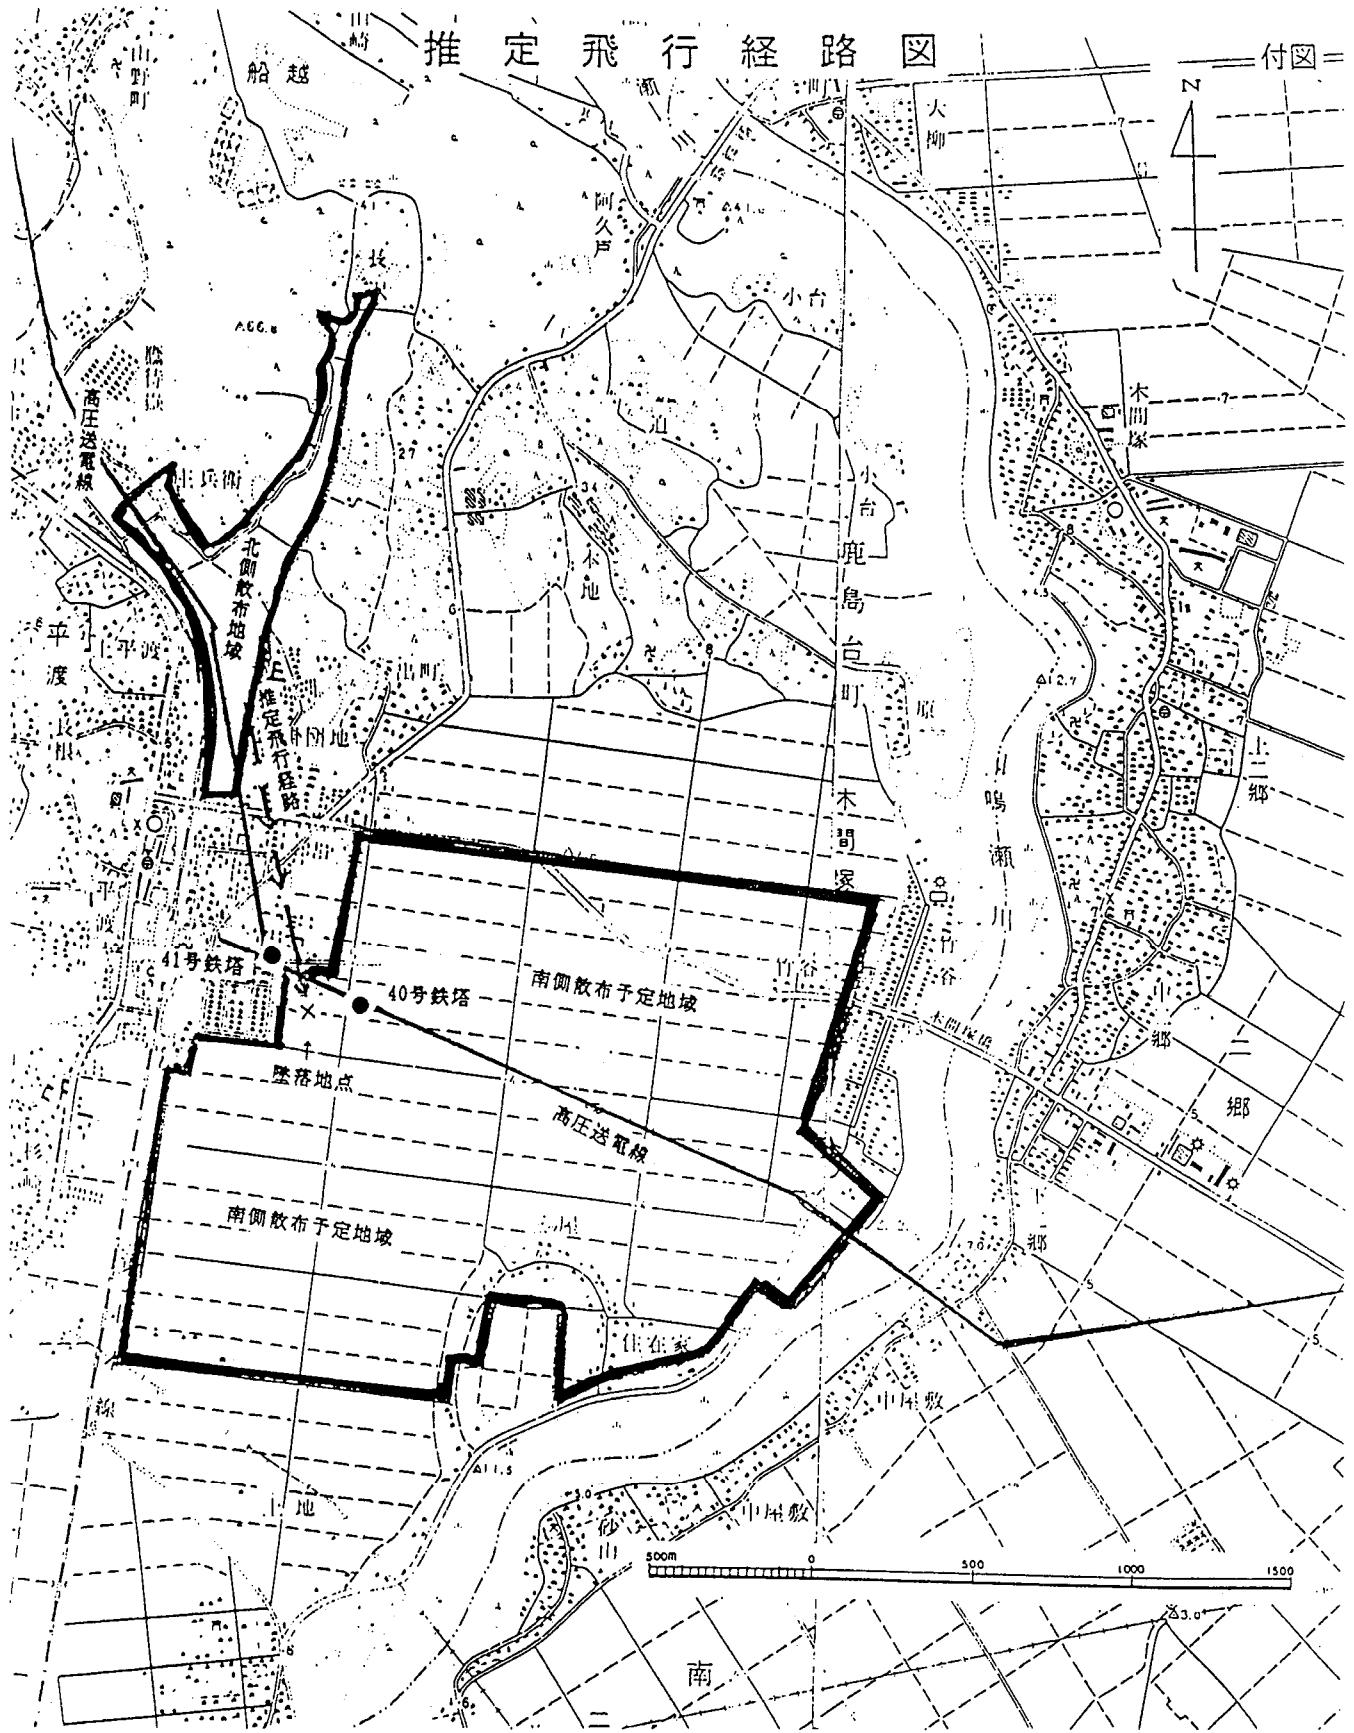
同機は、05時22分に第1回目の散布飛行のため臨時ヘリポートを離陸し、北側の地域の散布を終了した。次いで、同機は南に向けて移動中、散布予定地域上空にはほぼ東西に展張されていた高圧送電線の架空地線（水田からの高さ約22メートル）に接触した。同機は架空地線によって風防を破損し、次いで同線がマストに巻きつき、約60メートル前方の水田に墜落した。同機を左斜め前方から見ていた地上の目撃者は、接触直前に同機は上昇に移ったようだと述べている。

同機の推定飛行経路は、複数の目撃者の口述から付図のとおりである。
