航空事故調査報告書

航空事故調査委員会

航空事故調査報告書
静岡県航空協会所属
パイパー式PA-18-135型JA3288
静岡県庵原郡蒲原町
昭和63年1月3日

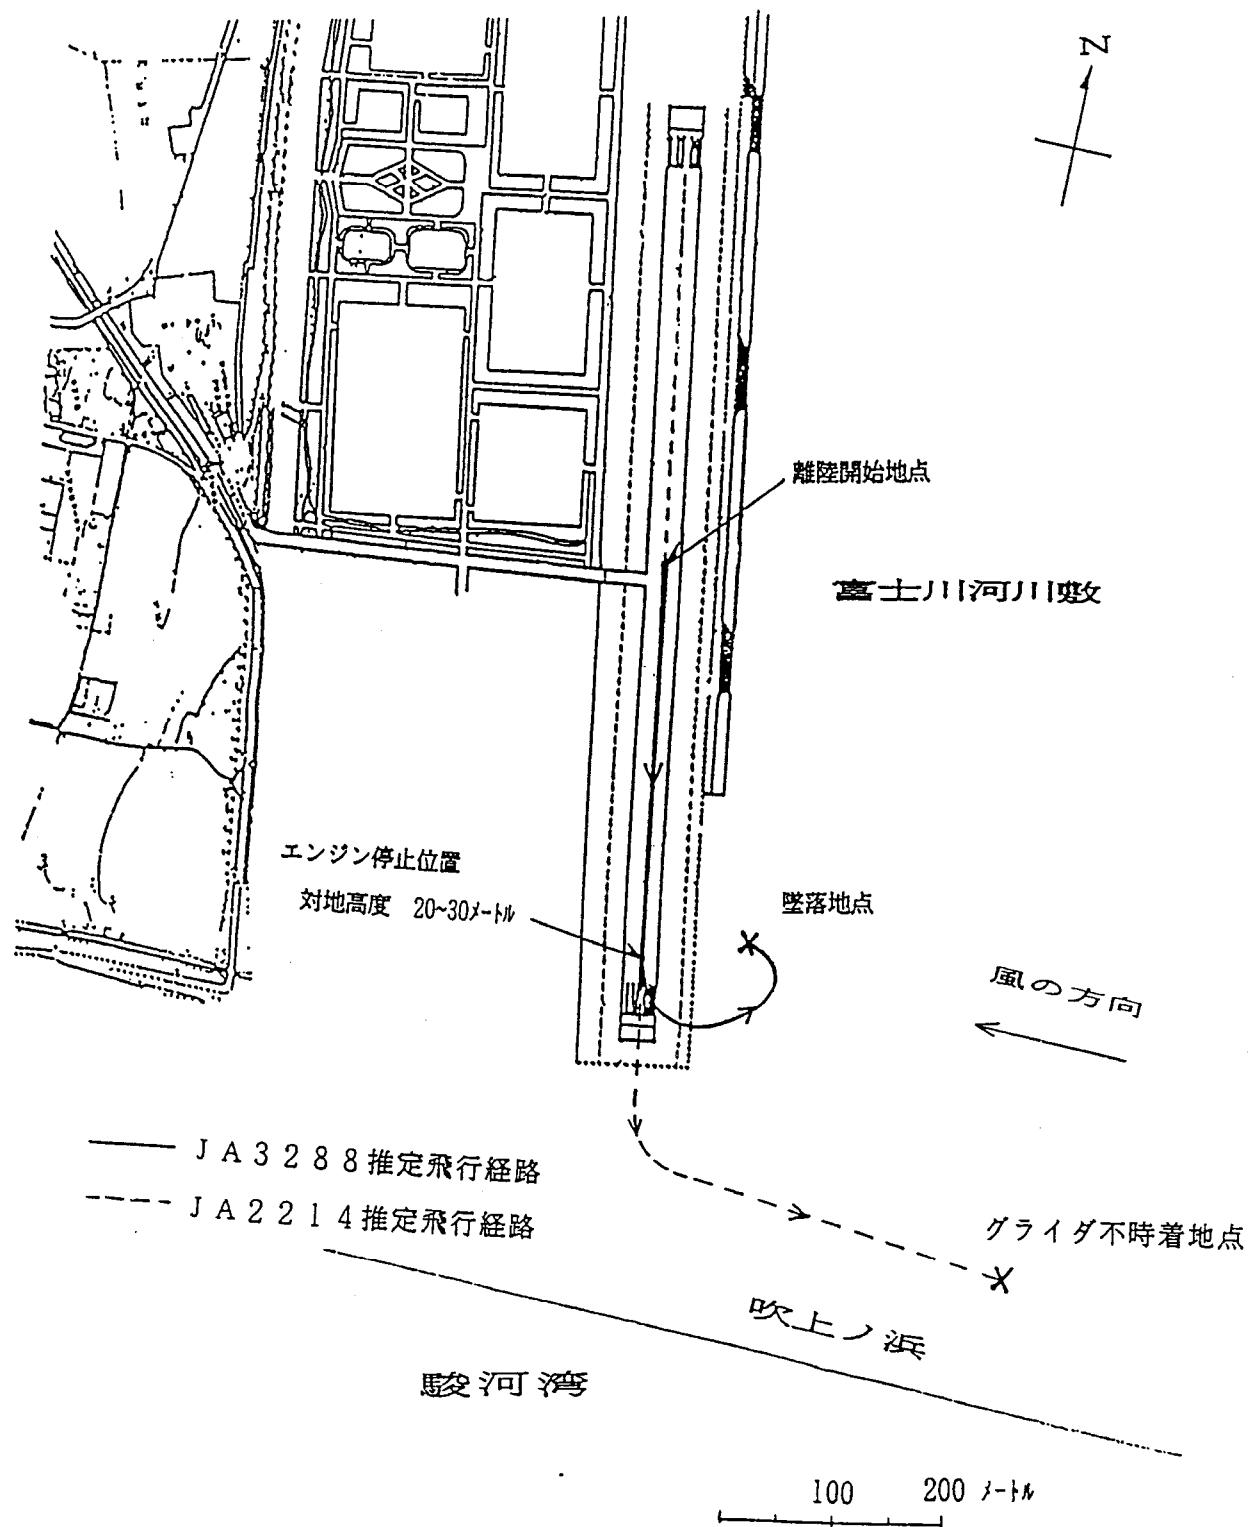
推定飛行経路図

3.1.4 同機は、低空、かつ低速の状況でエンジンが不調となり、河川敷へ戻ろうとして、機首上げの状態で左旋回した間に、高度が低下して、地面に衝突したものと推定される。

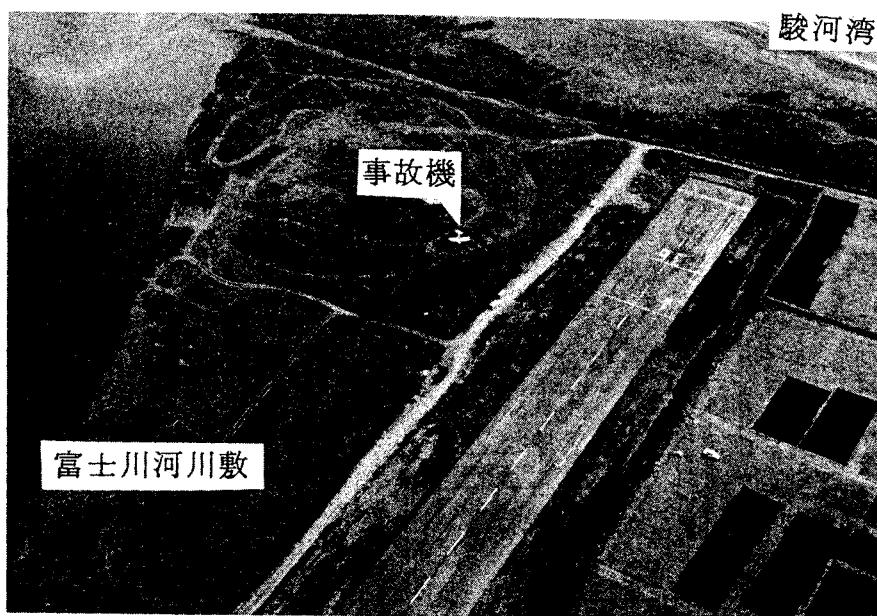
写真 1

- (1) 機長によれば、事故当日、試運転したときにキャブレタ・アイシングの兆候を経験しており、当日は同機にとってキャブレタ・アイシングの起こり得る気象状況であったものと推定されること
- (2) 事故発生直前、操縦を交替する間の同機エンジンは約10分間のアイドリング運転状態にあり、エンジンはキャブレタ・アイシングが起こり得る状況にあったこと
- (3) プロペラの損傷状況及び地面の痕跡から、墜落当時プロペラは低回転数であったものと推定されること
- (4) 地上の複数の目撃者によれば、同機が左旋回する直前に同機排気管からの煙を確認していることから、この煙はキャブレタ・アイシングによる不完全燃焼混合気の可能性が考えられること

墜落現場状況写真

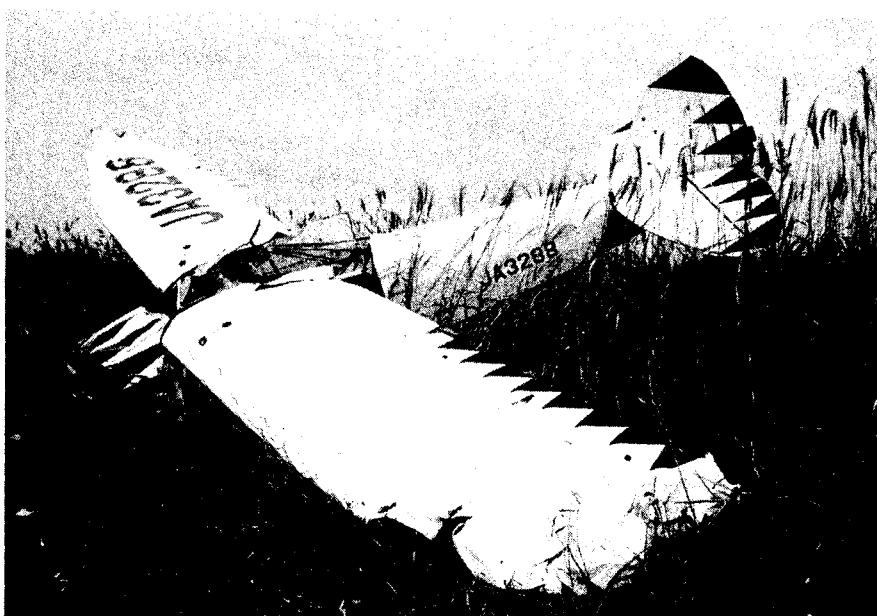
写真 2

左右主翼	翼端前縁部つぶれ
エンジン・カウリング	つぶれ
左主輪	内側後方へ屈曲
風防	破損
右ドア	内側へ屈曲
右側後方ストラット取付けボルト	折損
スロットル・レバー	フル・フォワード位置
ミクスチャ・レバー	フル・リッチ位置
燃料切り替え弁	左タンク位置
フラップ	上げ位置
エレベータ・タブ	ティク・オフ位置
キャブレタ・ヒート・レバー	コールド位置

墜落機の損壊状況写真
