航空事故調査報告書  
海上保安庁所属  
ベル式206B型JA9117  
瀬戸内海  
昭和63年6月18日

平成元年4月5日  
航空事故調査委員会議決  
委員長 武田 峻  
委員 宮内 恒幸  
委員 東 明  
委員 竹内 和之

### 1.1 航空事故の概要

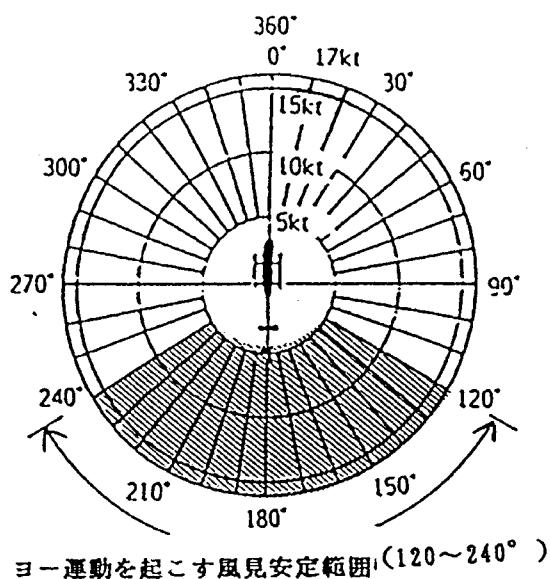
図-1

### 1. 風見安定( $120 \sim 240^\circ$ )

図1に示したこの範囲内の風に対しては、機体は胴体と垂直尾翼から発生する風見特性により相対風の方向に向こうとする。

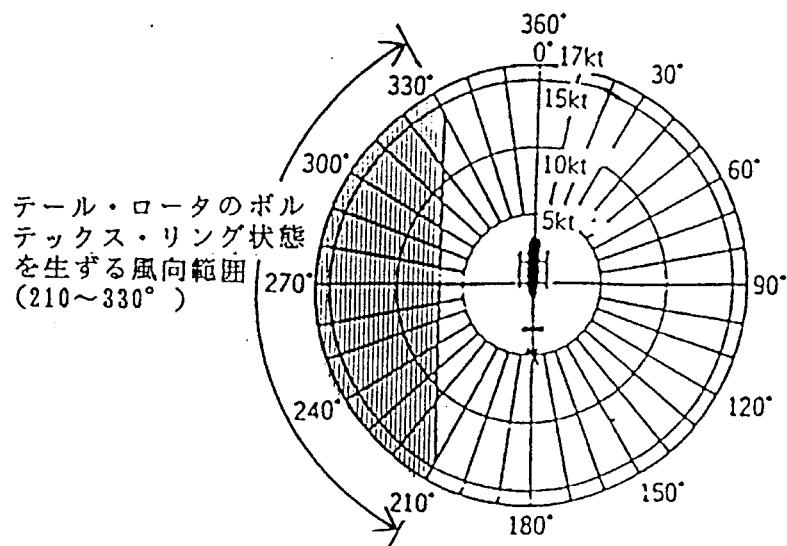
図-2

## 2. テール・ロータのボルテックス・リング状態(210~330°)

図2に示したこの範囲の風は、テール・ロータのボルテックス・リング状態を生じさせ、テール・ロータの推力変動が発生する可能性がある。

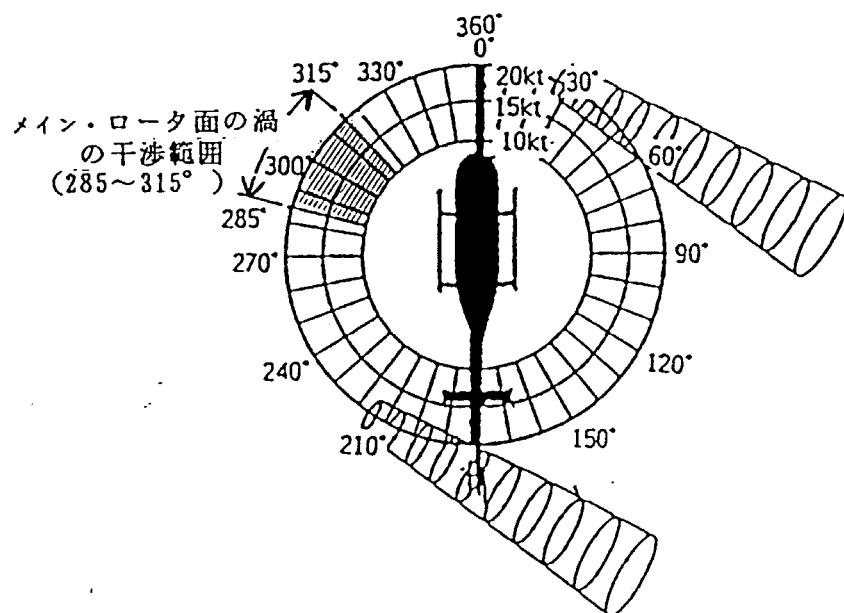
図-3

## 3. メイン・ロータ面の渦(285~315°)の干渉

図3に示したこの範囲の風により、メイン・ロータの渦がテール・ロータに向かい、テール・ロータに影響する可能性がある。

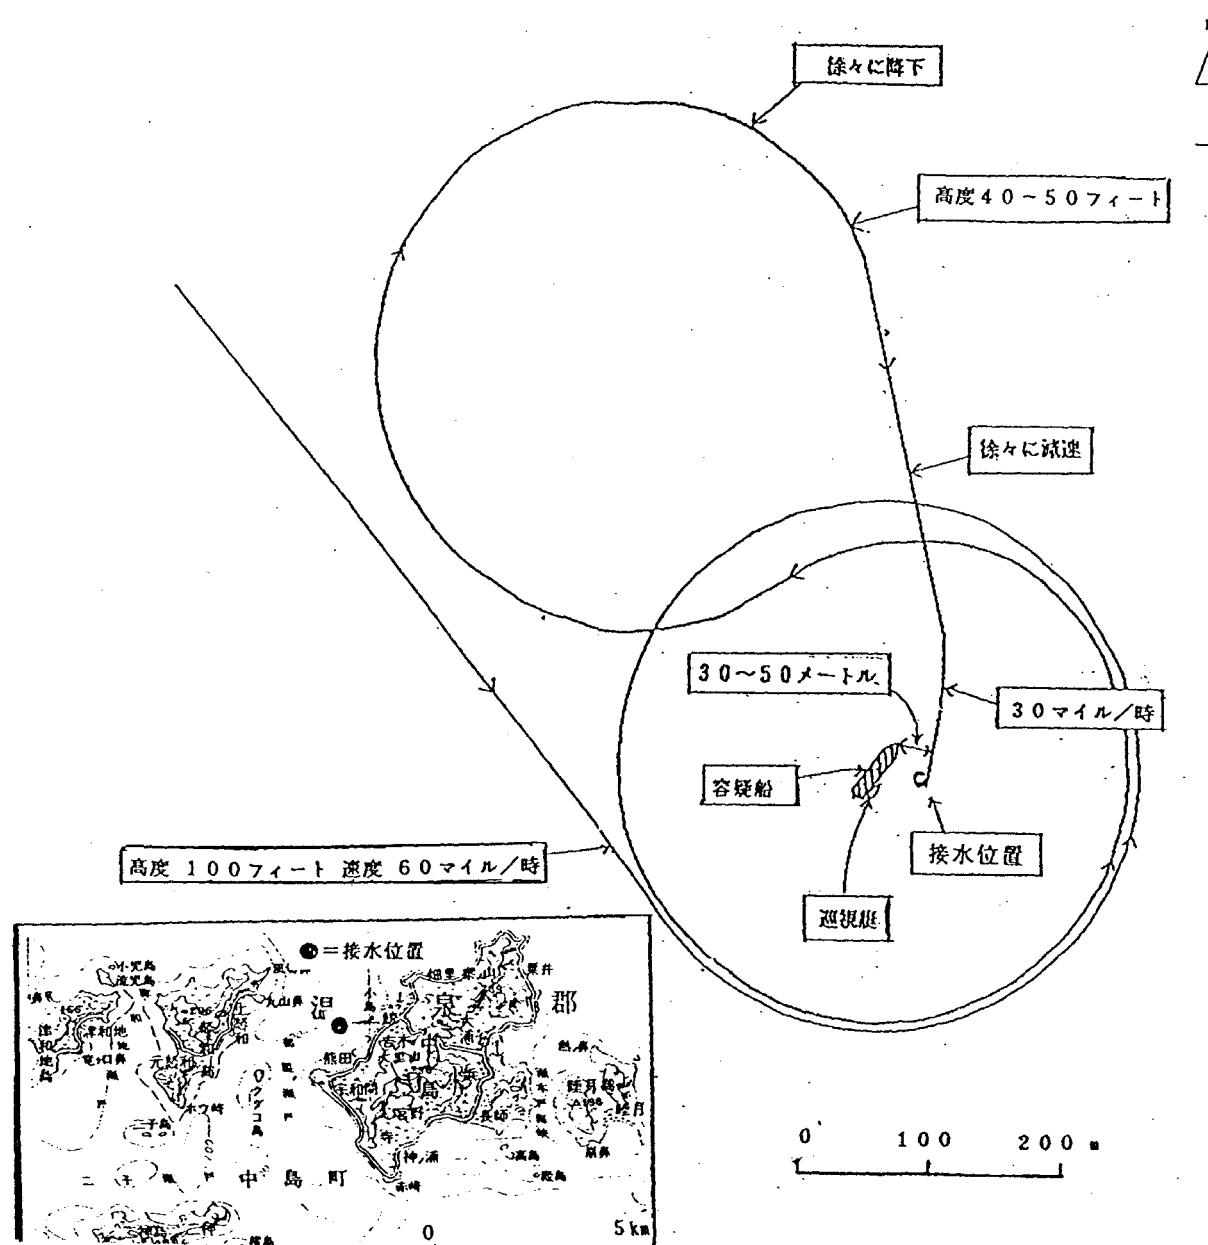
推定飛行経路図

北から容疑船に接近し、その後速度約30マイル／時で容疑船の衝突痕確認のため、同船の東側を風に正対するような経路で機首を南方に向けて飛行した。高度は、目測で40～50フィートであった。しかし、衝突痕をはっきり確認できず、同船右舷側方を直線水平飛行中、急に機体が右へ旋轉し始めた。とっさにトルク・メータを見るとグリーン・マークの中にあり、80パーセントぐらいを指示していた。また、エンジン等からの異常音はなかった。

3.1.4 同機は、容疑船の衝突痕確認のため、高度40～50フィート、低速で同船から30～50メートル離れて南方に向けて飛行し、機長は衝突痕をはっきり確認できなかったので、そのまま衝突痕と思われるあたりの側方を通過してしばらくしたときに、同機が急に右旋転し始めたものと認められる。
