航空事故調査報告書
マックスエアー式ハマー型超軽量動力機
岩手県一関市
昭和 63 年 10 月 2 日

平成元年 3 月 29 日
航空事故調査委員会議決
委員長 武田 峻
委員 薄木 正明
委員 宮内 恒幸
委員 東 昭
委員 竹内 和之

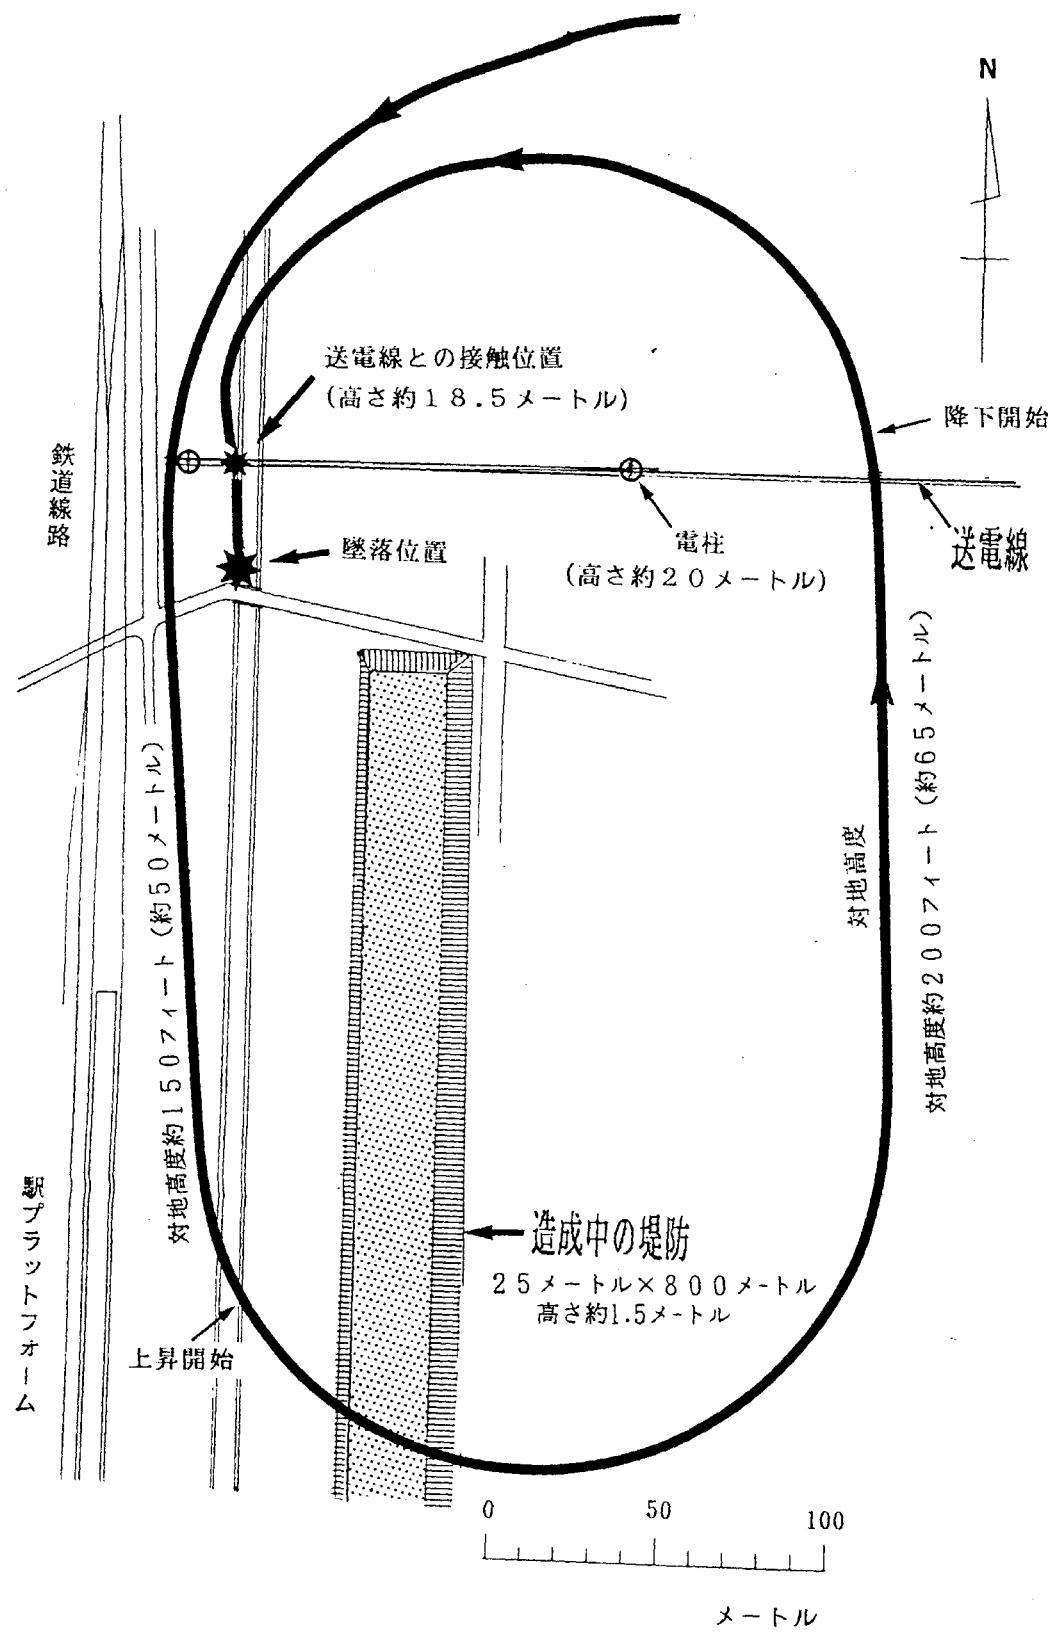
付図 推定飛行経路

同機は、ダウン・ウインド・レッグを対地高度約200フィート、エンジン回転数約5,000回転／分、速度約35マイル／時で飛行した後、エンジン回転数を3,500回転／分まで減少させ、速度約35マイル／時で降下を開始するとともに、左旋回に入った。同機は、着陸進入コースに入るためそのまま旋回を続けたが、旋回半径が大きすぎたため進入コースの右側に逸脱した。操縦者はそれを修正しながら進入を継続したが、急に目の前に送電線が現れ、回避するいとまもなく、これに接触し墜落した。

同機は、同堤防北端から約50メートル北側に東西方向に架線された送電線（地上高約18.5メートル　電線の外径約14.5ミリメートル）にキング・ポスト上端を接触して墜落した。
