**航空事故調査報告書**  
エア・コマンド式コマンダー532型ジャイロプレーン  
福井県福井市  
昭和63年6月5日

### 1.1 航空事故の概要

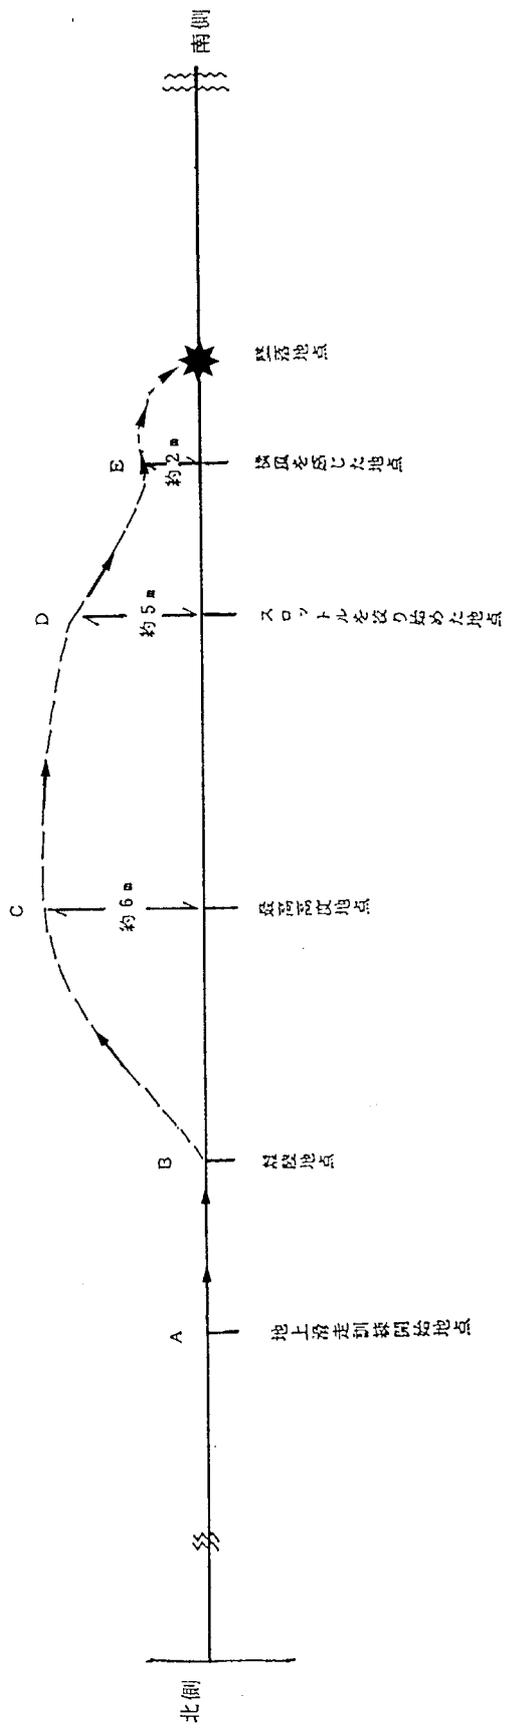
推定飛行経路図

操縦練習者が右席、操縦指導者が左席に搭乗して、同機のスロットルが左席側にのみ装備されていたためスロットル操作は操縦指導者が行い、座席中央部にある操縦桿の操作は主として操縦練習者が行うこととし、お互いに会話ができるようにインターホンで接続した。訓練は14時30分ごろから開始し、当時、飛行に適当な南々西の風が吹いていたので、付図1に示す道路上の南から北に向かう間(追い風)では地上滑走訓練を行い、また、北から南に向かう間(向かい風)ではジャンプを含む飛行訓練を行うという方法で4往復実施した。同機は、引き続き5回目の訓練のため、前回と同様に操縦練習者が操縦桿の操作、操縦指導者がスロットルの操作を行って南から北へ向け地上滑走訓練を行った後、折り返し、A地点付近から南へ向かって飛行訓練を始めた。同機は、操縦指導者がスロットルを徐々に開いて離陸滑走を開始し、速度が約50マイル/時(約80キロメートル/時)に達したB地点付近で操縦練習者が操縦桿を操作して正常に浮揚した。

操縦指導者は、その後もスロットルを操作し、C地点付近の高度約6メートルでスロットルはフル・スロットルの状態になった。このころにインターホンで『降りるぞ。』と着陸態勢に入る旨を操縦練習者に告げたところ、操縦練習者もこれを了解したので徐々にスロットルを絞った。同機はD地点付近から徐々に降下を開始し、E地点付近では高度が約2メートルになったが、このとき海側(右側)からの風にあおられて機体が浮き上がるような感じがした。その直後に、この機体の揺れに驚いたのか操縦練習者が、突然、操縦桿を前に押したので、同機は大き

な機首下げ姿勢となった。操縦指導者は、直ちに操縦桿を手前に引いて同機の姿勢回復を図ったが、その効果が現れないまま、同機はノーズ・ギアから道路に接地して前方へ転覆した。
