航空事故調査報告書  
マックスエア-式ドリフター型超軽量動力機  
茨城県北相馬郡守谷町  
昭和 63 年 11 月 23 日

平成元年 4 月 5 日  
航空事故調査委員会議決  
委員長 武田 峻  
委員 宮内 恒幸  
委員 東 昭  
委員 竹内 和之

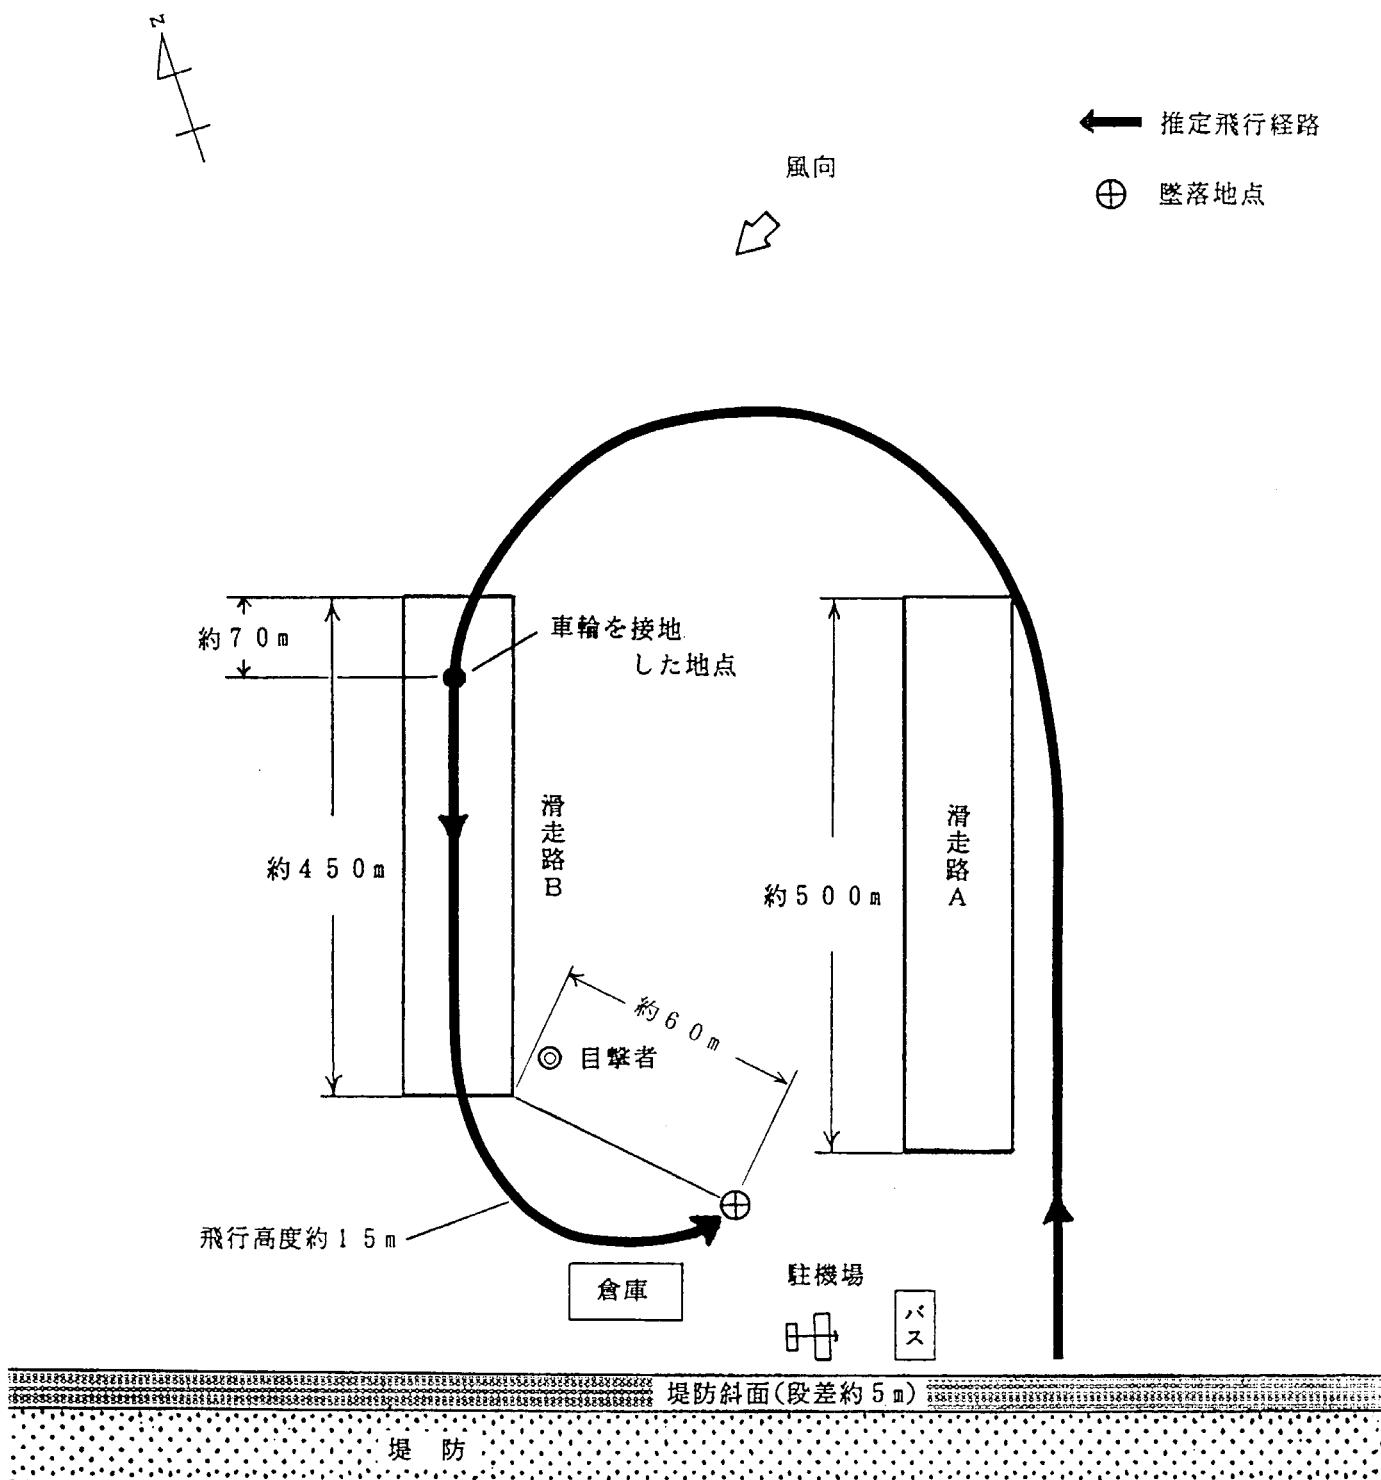
付図 1

同機は、滑走路Bの北端から約70メートルの滑走路上に車輪を接地後、再び離陸し浅い上昇角で上昇中、突然エンジン音が変わり高度約15メートルで左へ旋回しながら飛行し、間もなく大きく左傾し機首から墜落した(付図1参照)。

3.1.4 目撃者によれば、同機は滑走路Bへ北側から進入し、同滑走路上に車輪を接地した後、離陸し浅い上昇角で上昇中にエンジン音が変わり、その後左へ旋回しながら飛行し、その途中で大きく左傾し墜落したことである。同機のエンジンが不調となった後の左への旋回は、操縦者が不時着のため前方の堤防を回避したことによるものとみられ、同機は当該旋回中、速度が急減して失速に陥り墜落したものと推定される。

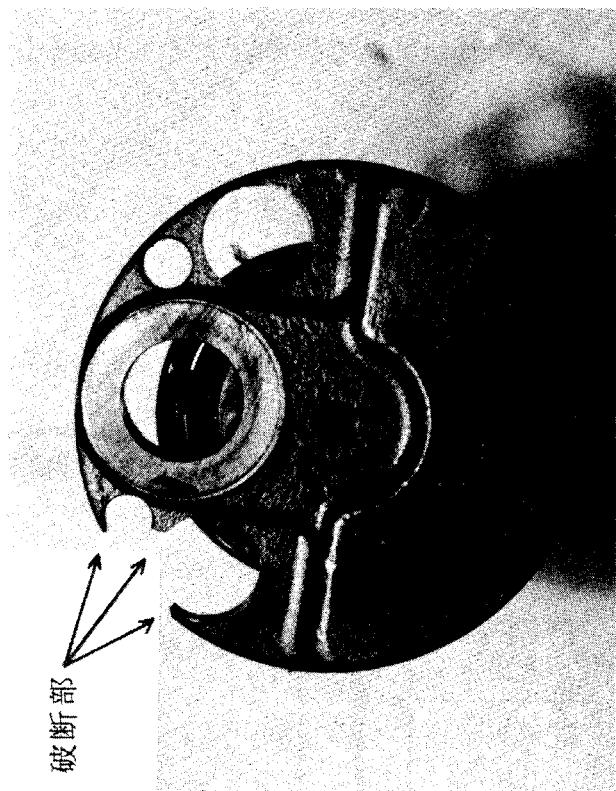
同機のエンジンを分解した結果、クランクシャフトの一部(付図2及び写真1参照)が破損し、その破片が下部クランクケースに突き刺さっていた。また、クランクケースの一部(写真2参照)が破損、脱落し、その破片には内部部品がかみ込んだことにより生じたものとみられる打痕が認められた。

3.1.3 同機のエンジンは、2.8項に前述した分解調査の結果から、クランクシャフトの一部が破損し、その破片がクランクシャフトとクランクケースとの間にかみ込まれ、クランクケースが破損したことにより不調となったものと推定される。

写真 1 破損したクランクシャフト  
(プロペラ側から見た写真)

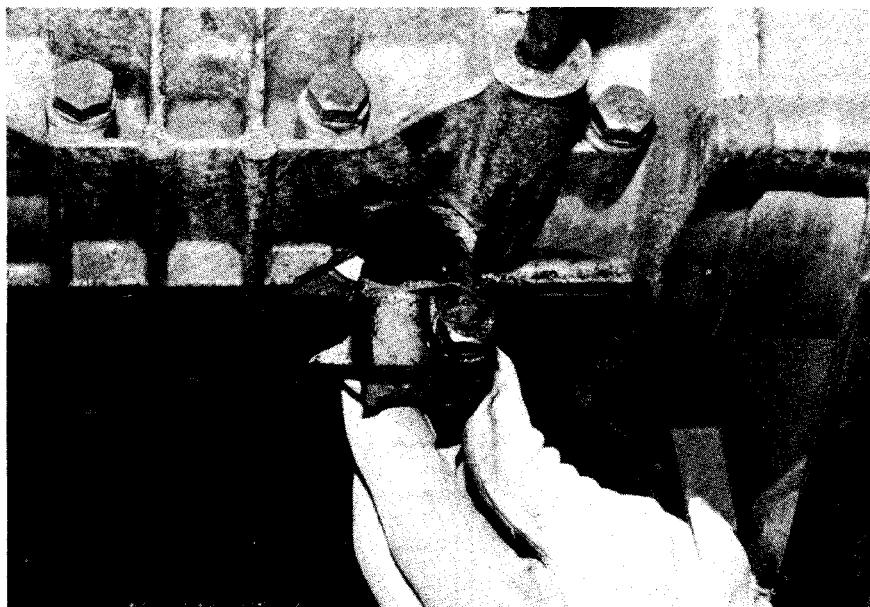
写真2 破損したクランクケース
