航空事故調査報告書
日本農林ヘリコプター株式会社所属
ヒューズ式369D型JA9380
中日本航空株式会社所属
ベル式206B型JA9271
秋田県平鹿郡雄物川町
昭和63年7月17日

平成元年5月17日
航空事故調査委員会議決
委員長 武田 峻
委員 薄木 正明
委員 宮内 恒幸
委員 東 昭
委員 竹内 和之

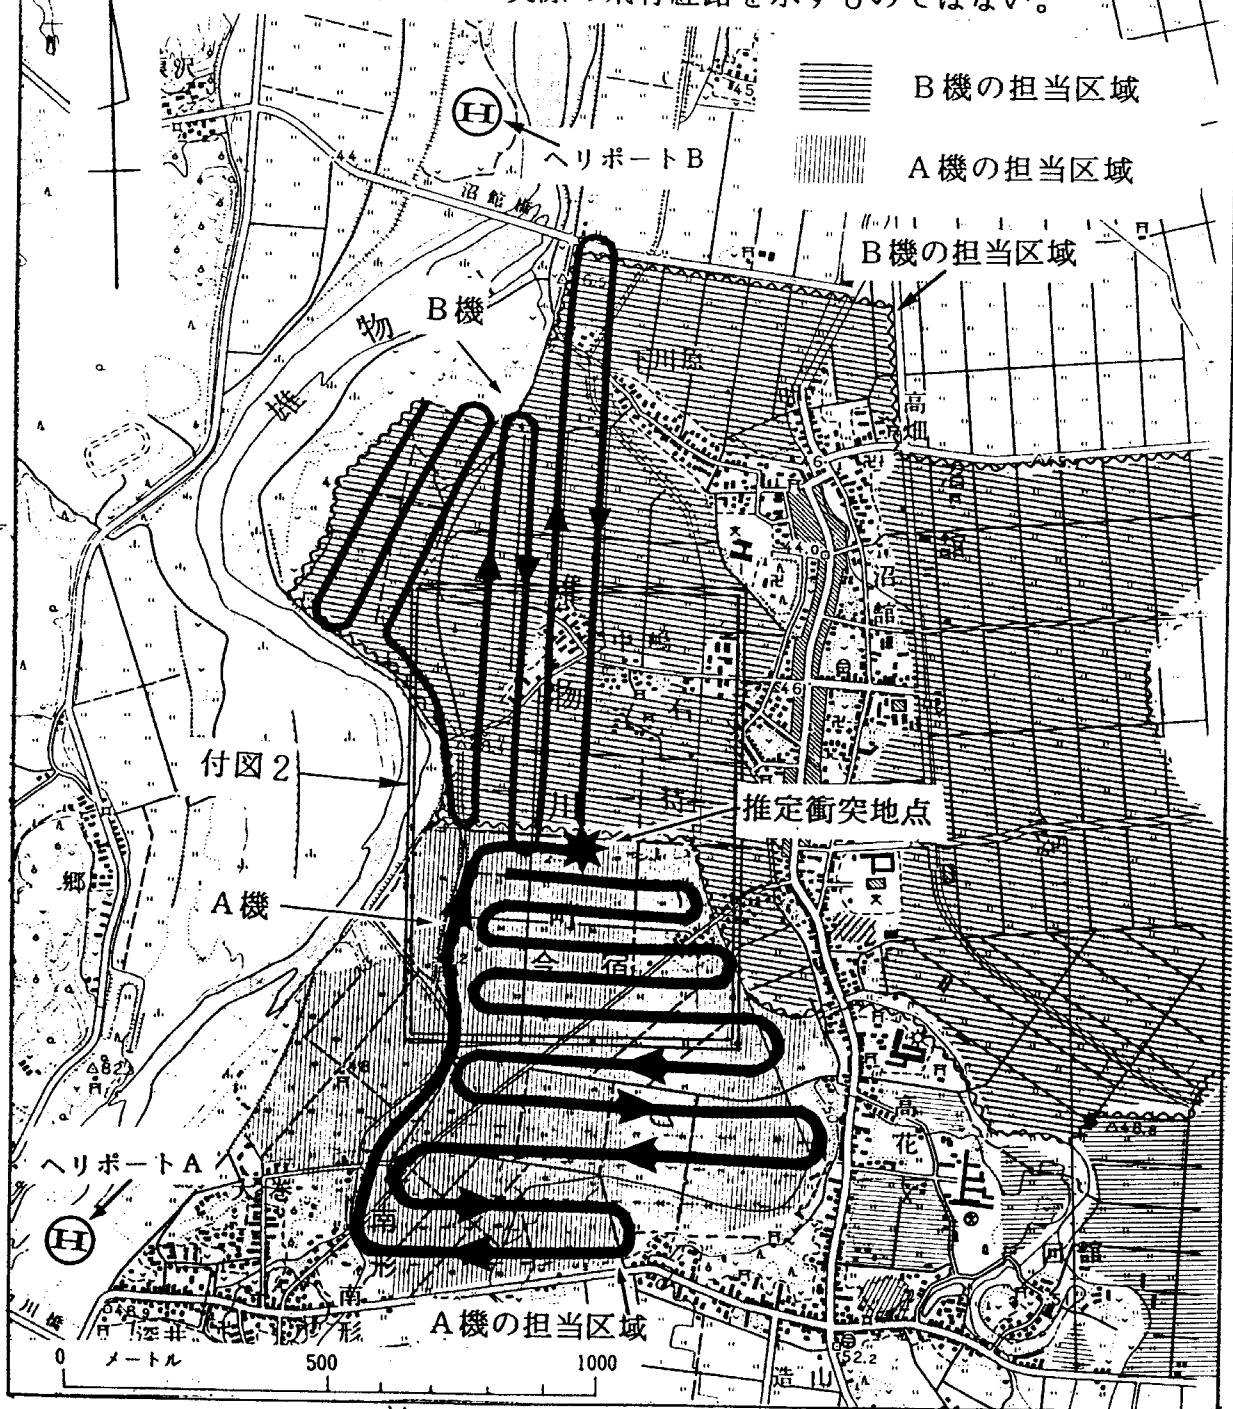
付図 1 A機及びB機の担当区域

なお、B機の機長によれば、その間、A機が薬剤散布をしながら南の方へ遠ざかって行くのを視認したことである(付図1及び2参照)。

参考のため、両機の散布作業のおおまかな経過を太線で示したが、これは実際の飛行経路を示すものではない。

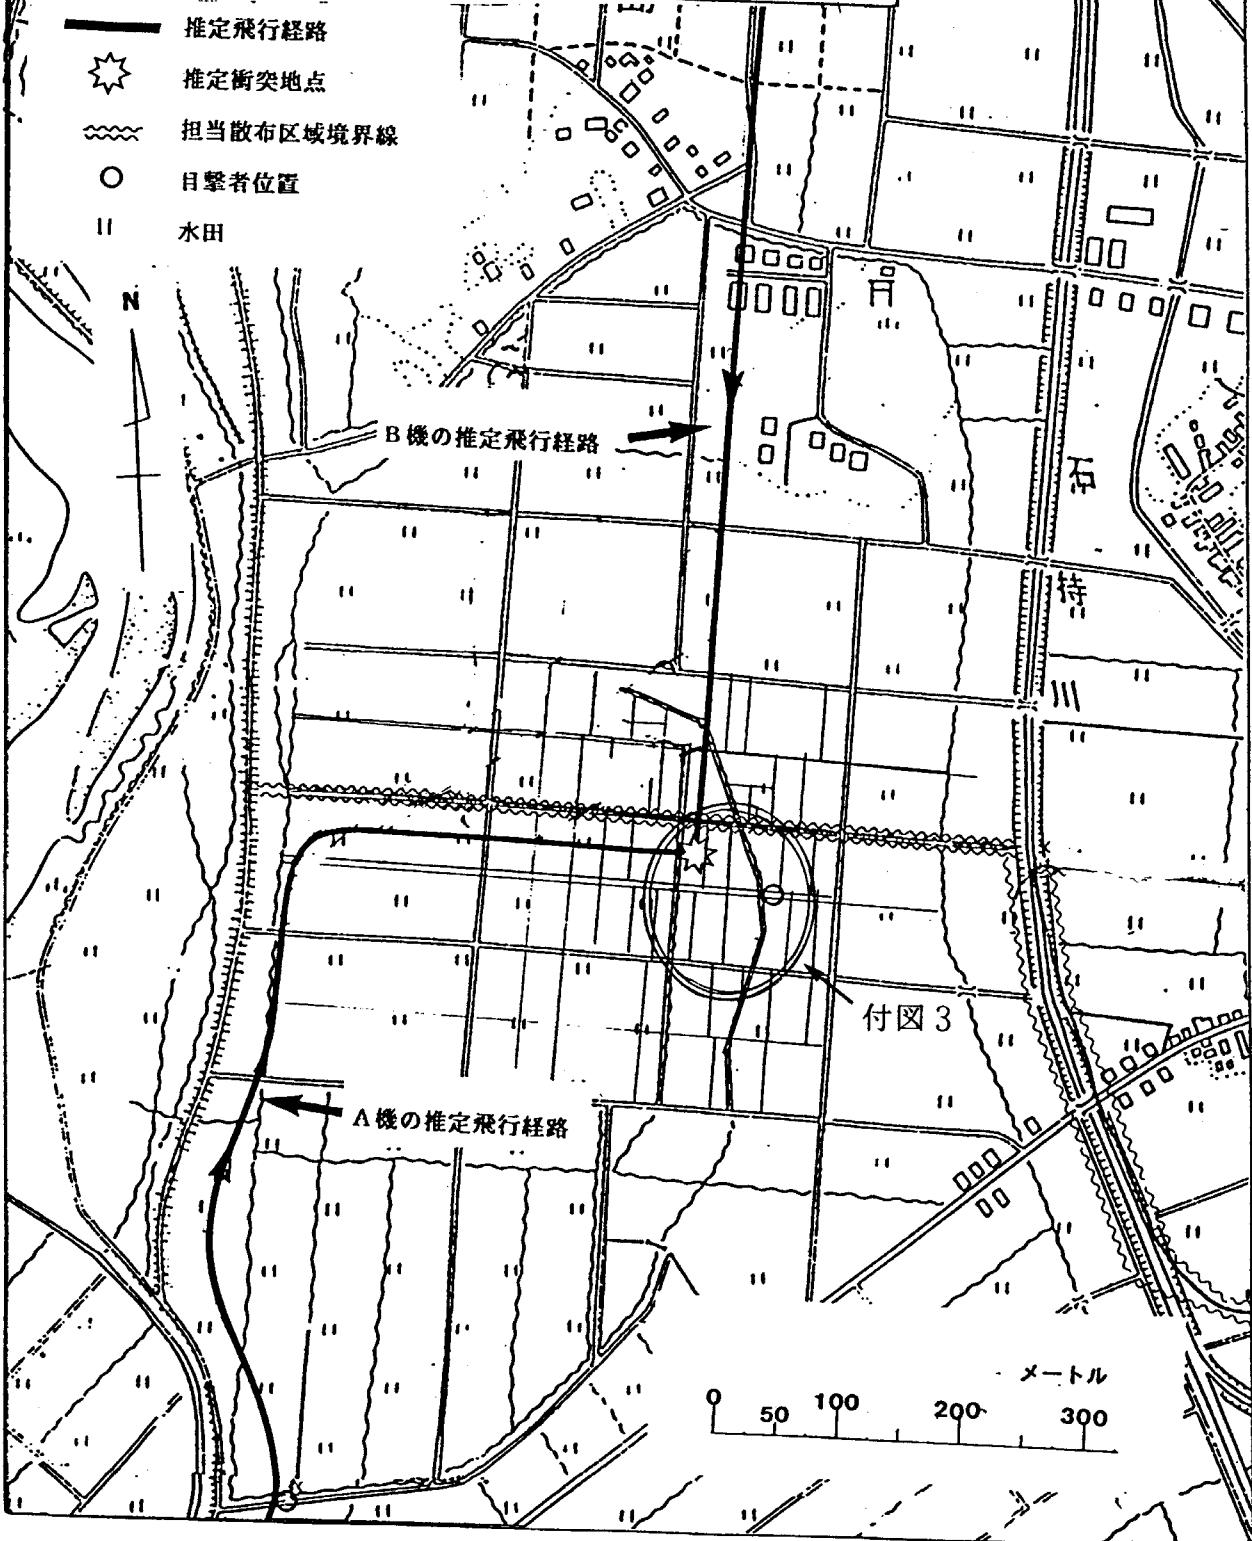
付図 2 両機の推定飛行経路図

その後、事故に至るまでの経緯は、目撃者及びB機の機長の口述を総合すると、次のとおりであった(付図2及び3参照)。

A機は、北から南へ順次移動しながら薬剤散布を行った後、対地高度8～10メートルで、西側の堤防に沿って散布区域を北進し、散布区域の北端付近で右に変針して、同区域の北端から20～30メートル南側の水田上空を、東に向かって補正散布を行った。A機は、前方の高さ約9メートルの送電線をやや上昇して越えた直後、回避運動する様子がないままに、左側から南進してきたB機とほぼ直角に交わる経路で空中衝突し、水田に墜落した。

他方、B機は、西から東に向かって順次移動しながら薬剤散布を行い、対地高度約15メートル、速度30～35ノットで南に向かって飛行して、折り返しのための反転に移ろうとするころ、右側から東進してきたA機と衝突し、水田に墜落した。

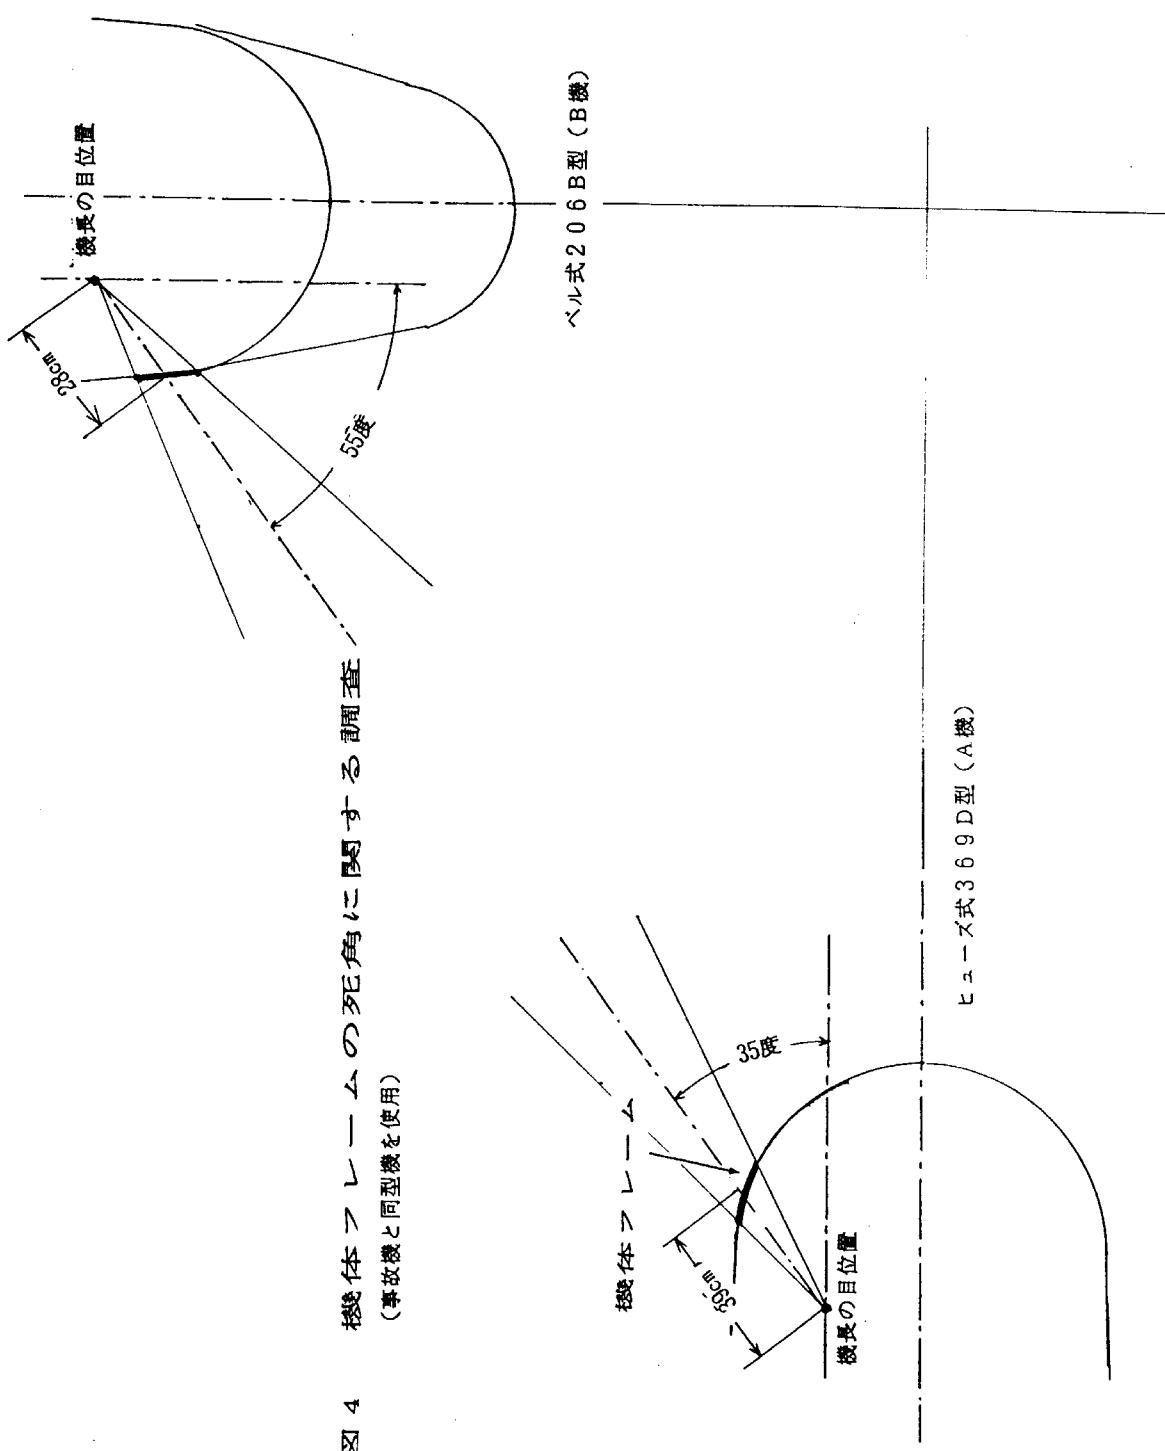
付図4 機体フレームの死角に関する調査
(事故機と同型機を使用)

衝突に至るまでのA機及びB機の相対的な位置関係によっては、両機の操縦席の斜め前方の機体フレームが操縦士の視界に影響するので、機体フレームによる死角の大きさについての簡単な検討を行った。なお、解析を容易にするため、操縦士は、顔を動かし又は航空機の姿勢を変える等の行動を行わない場合を仮定した。その結果を付図4に示す。

3.1.7 両機が衝突経路に入ってから衝突にいたるまで、両機の間には、両機長の視界を妨げる地上障害物はなかったものと認められるが、両機の接近中、両機長は、互いに相手機を視認しなかったものと推定される。このことについては、当時、両機長が、飛行基準線や担当区域境界線の確認のほか送電線等にも注意を配分していましたこと及び両機が互いに交差する経路に入ってからは、2.8項に記述した機体フレームによる死角の影響により、相手機を視認しにくかったことの関与が考えられる。

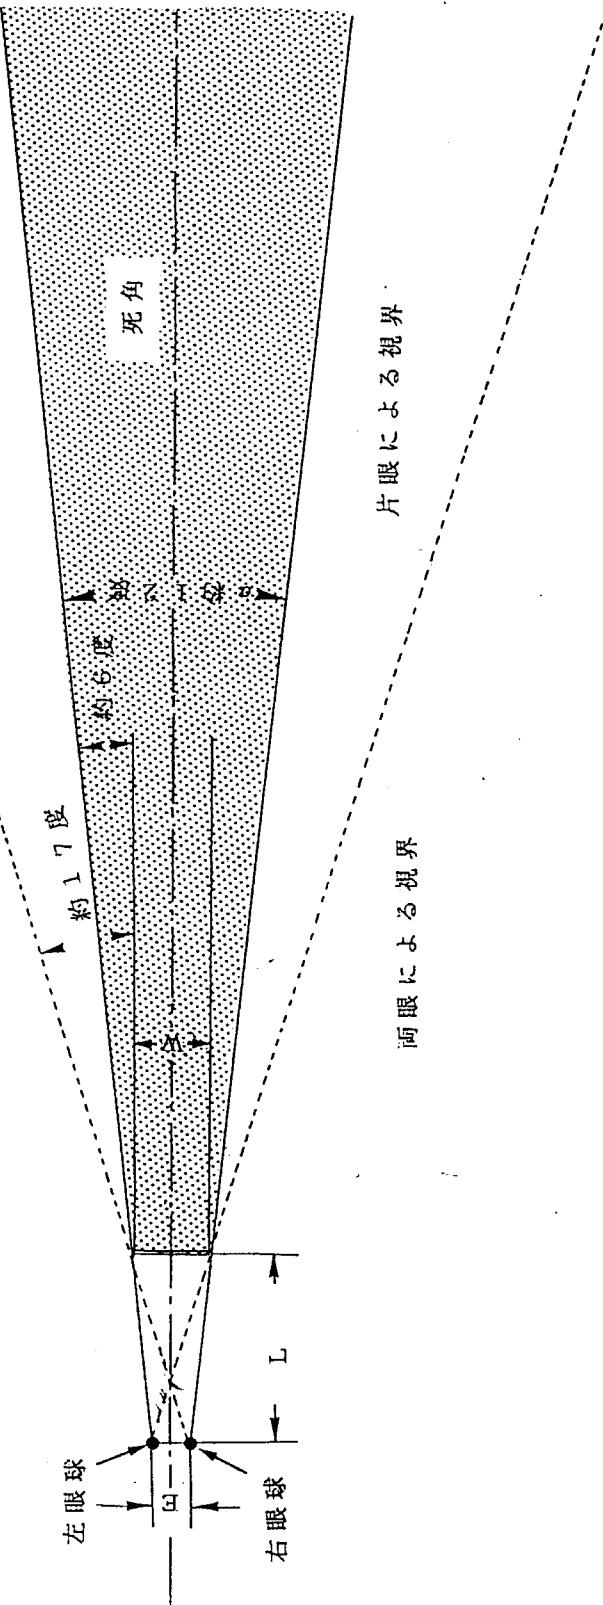
付図 5 死角についての概念図

いま仮に、瞳孔間隔(両眼瞳孔間の距離)を6センチメートル、両眼球中間点から視界障害物までの距離を30センチメートル、当該障害物の幅を12センチメートルとした場合の視界への影響を、付図5の概念図によって計算すると、死角の角度は約12度となり、その幅はおおよそ次のとおりとなる。

操縦者の眼からの距離	死角の幅
10メートル	2メートル
30メートル	6メートル
50メートル	10メートル
100メートル	20メートル
300メートル	60メートル

計算の結果、両眼による死角の角度は約 12 度となる。

なお片眼のみによる視界は、死角の両側にそれぞれ 1 度である。

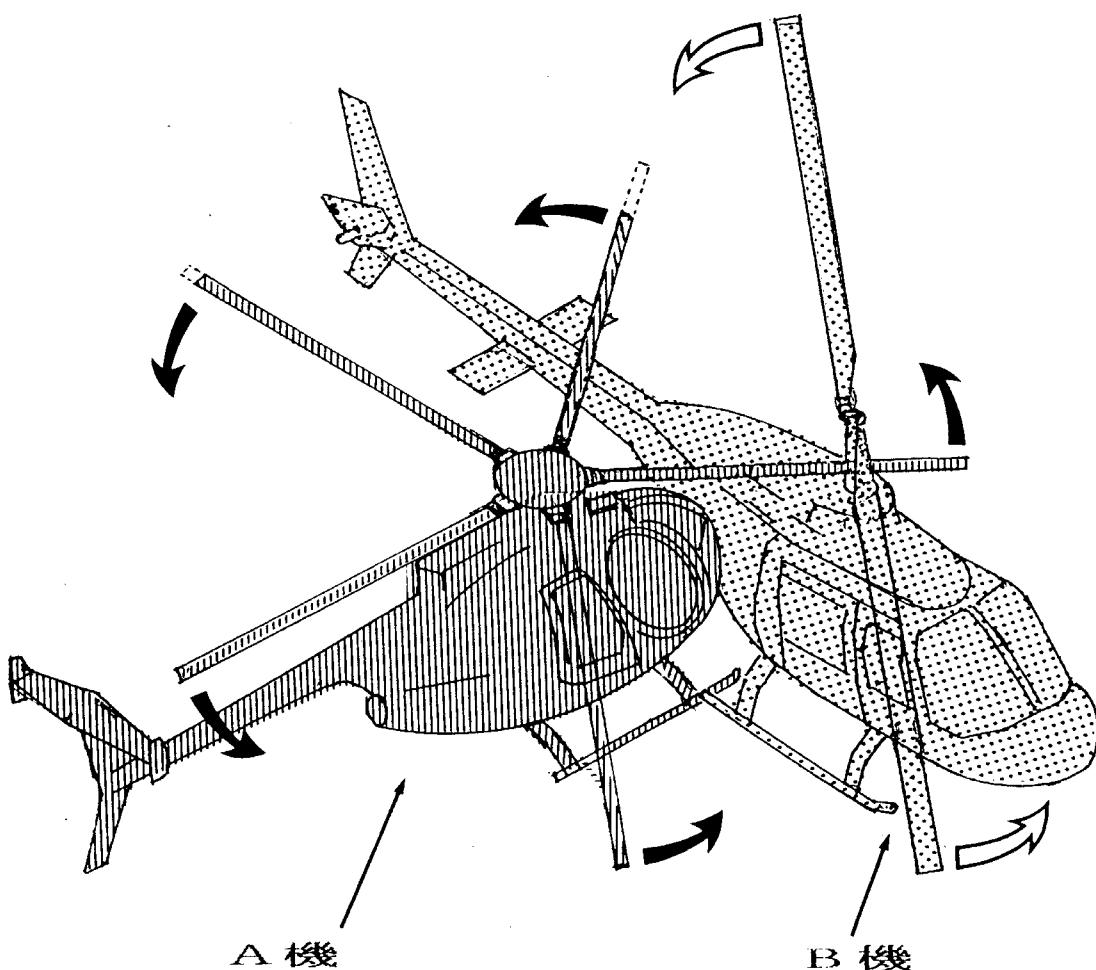
付図 6 両機の衝突状況推定図

3.1.5 両機は、残がいの調査結果及び目撃者の口述から、A機の機首部とB機の荷物室右側付近が衝突したものと認められる(付図6参照)。
