航空事故調査報告書  
日本農林ヘリコプター株式会社所属  
ヒラー式UH-12E型JA7629  
鹿児島県大島郡伊仙町  
昭和63年5月18日

平成元年6月28日  
航空事故調査委員会議決  
委員長 武田 峻  
委員 薄木 正明  
委員 宮内 恒幸  
委員 東 昭  
委員 竹内 和之

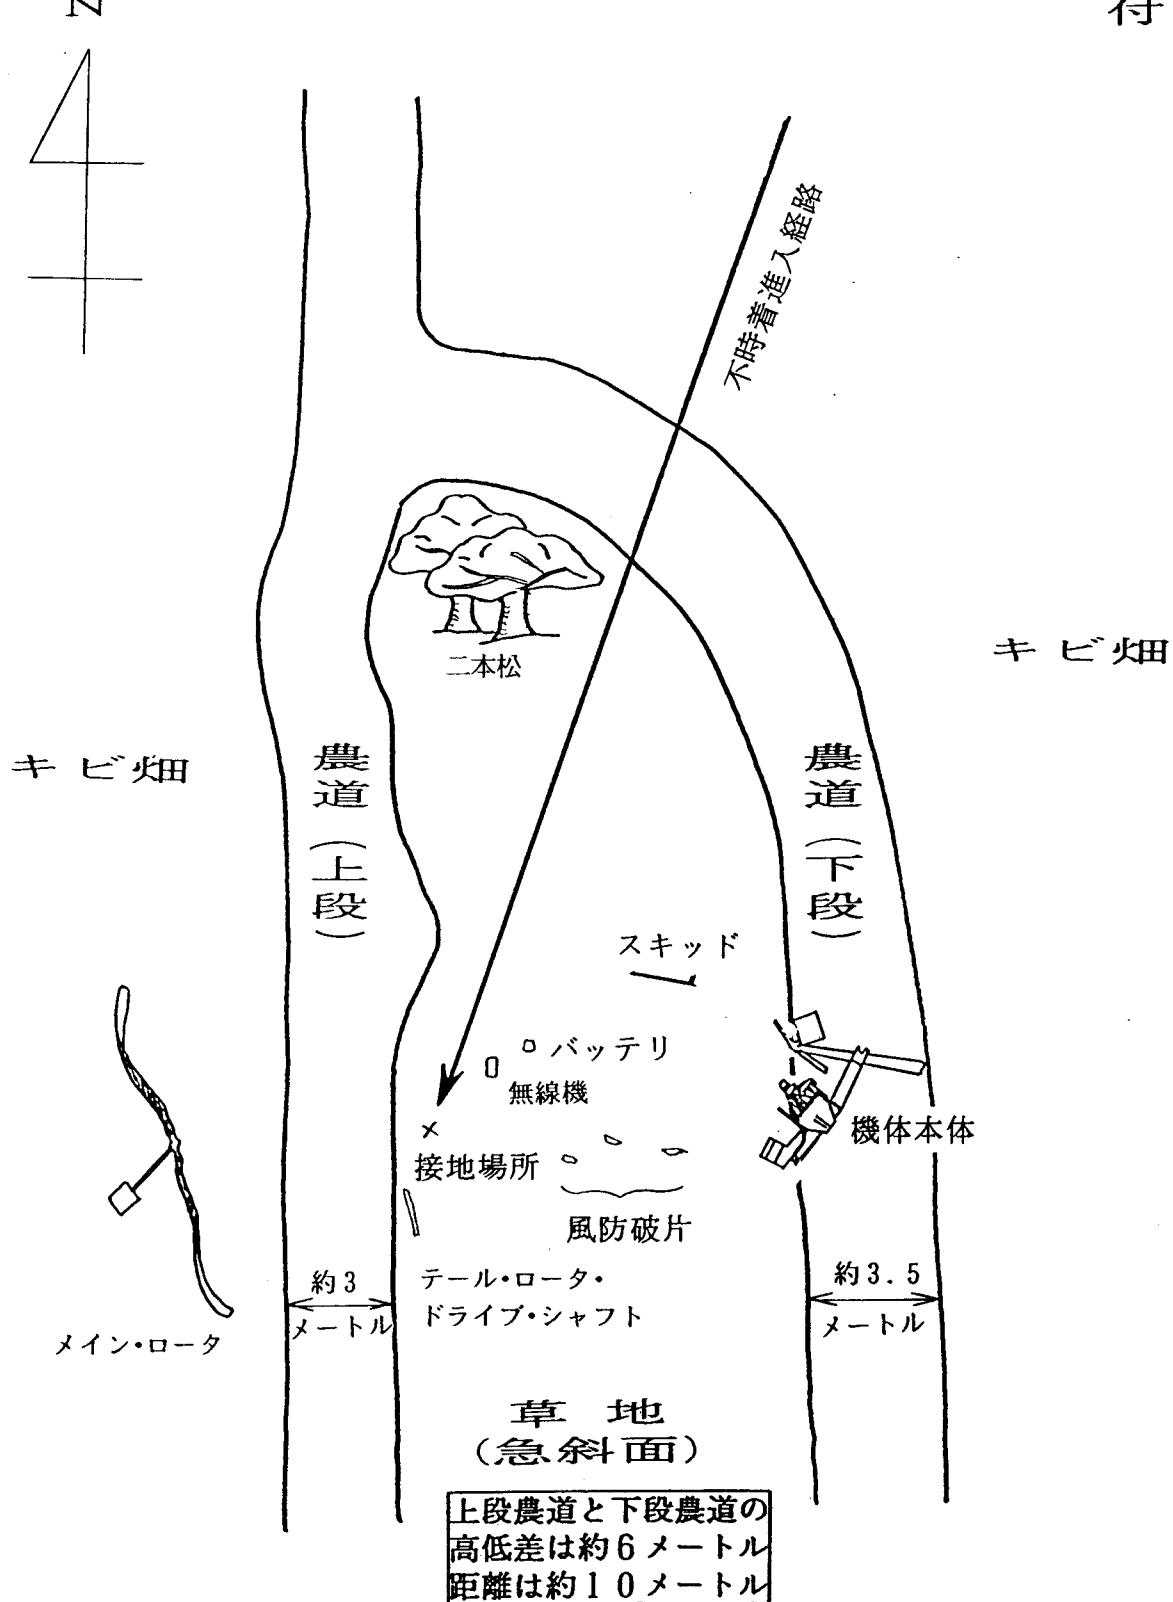
付図-1

直ちにエンジン出力を回復しようとして、スロットルを操作したがエンジン出力は回復せず、高度が更に低下したので、機首方向を変更する余裕もないまま、平坦に見えた目前にある草地に滑走着陸を行ったが、同草地が左への傾斜地であったため、左側へ数回横転した後、約6メートル下の農道に落下して停止した（付図-1参照）。

現場見取図

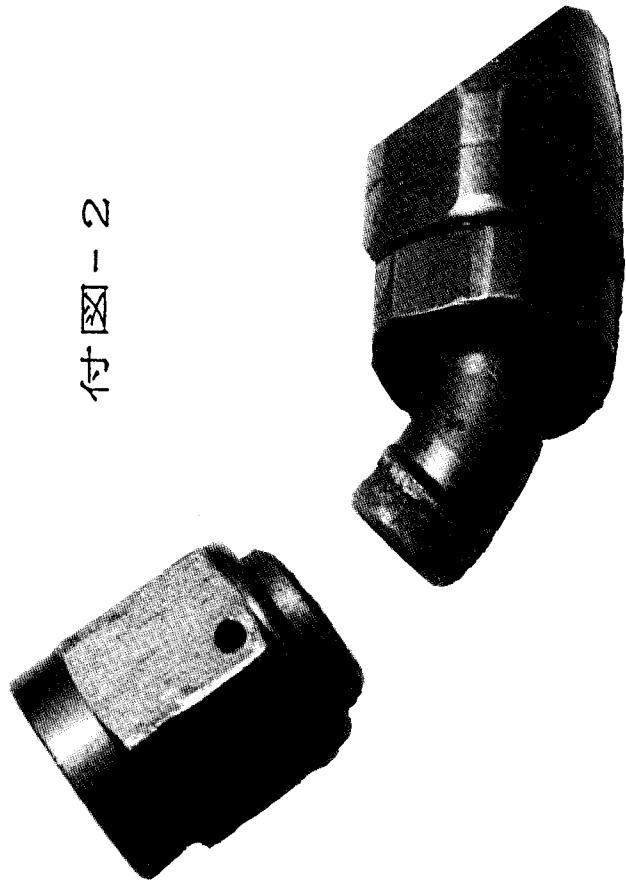
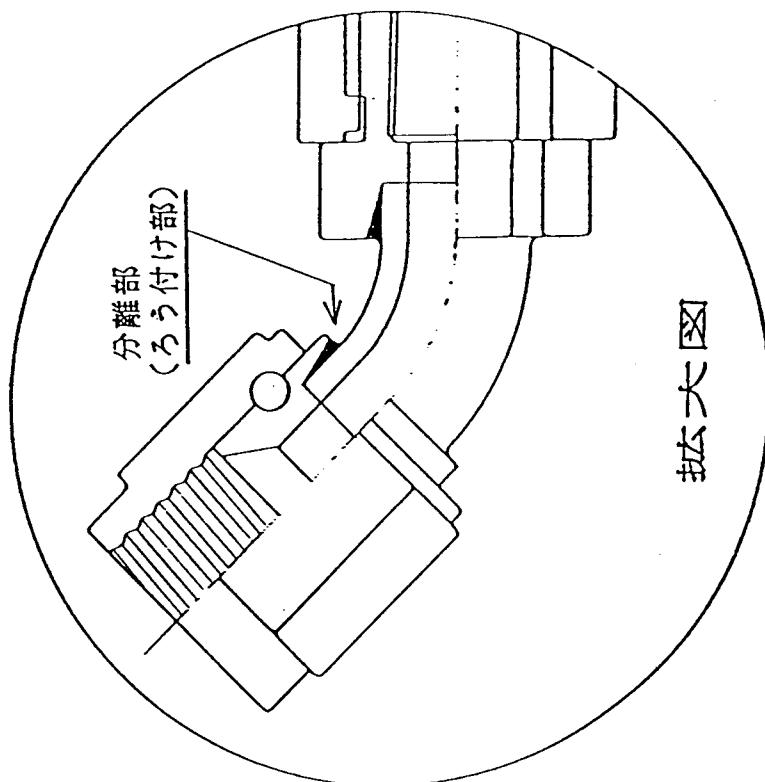
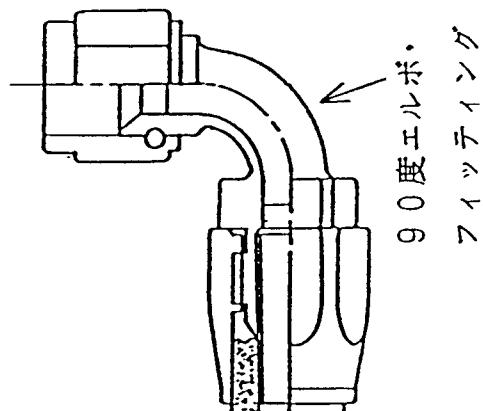
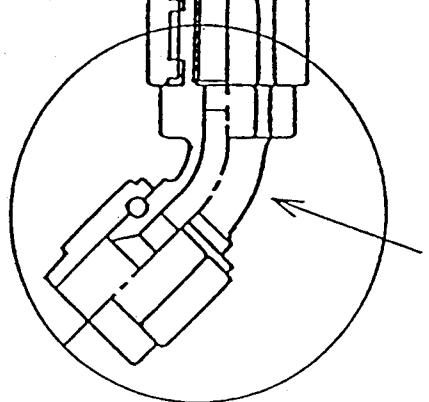
付図-2

燃料タンクの燃料残量	約11.4ガロン（約43リットル）
キャブレタ燃料残量	右 約0.1リットル 左 0
エア・フィルタ	良好
イグニッション・プラグ	良好
燃料フィルタ	メイン・フィルタ及び左右キャブレタ用 フィルタとも良好
燃料サプライ・ホース ・フィッティング	ろう付け部で分離（付図-1及び付図-2参照）

3.1.3 フィッティングのろう付け部の分離面を電子顕微鏡で調査を行ったが、この結果からは分離した原因を明らかにすることはできなかった。

3.2.4 機長によれば、同機は飛行中、突然エンジンの出力が低下して高度が下がり、スロットル操作による回復操作を行ったが、エンジン出力の回復はできなかつたとのことであるが、この出力低下は、3.1項の試験研究から、当時の同機は、燃料サプライ・ホース・フィッティングのろう付け部が分離してキャブレタに燃料供給ができなかつたため生じたものと推定される。

なお、飛行中のエンジン出力の低下は、燃料サプライ・ホース・フィッティングのろう付け部が分離し、キャブレタへの燃料供給が断たれたことによるものと推定される。

燃料サブライ・ホース  
(P/N HS954HD0100-180)

燃料サプライ・ホースの配管図

運輸省航空局は、本事故に関連し、燃料サプライ・ホース・フィッティング部の点検を指示する耐空性改善通報(TCD-3092-89、平成元年6月23日付)を発行した。
