航空事故調査報告書  
エアーニッポン株式会社所属  
日本航空機製造式YS-11A型JA8755  
札幌飛行場  
昭和63年11月24日

平成元年5月17日  
航空事故調査委員会議決  
委員長 武田 峻  
委員 薄木 正明  
委員 宮内 恒幸  
委員 東 昭  
委員 竹内 和之

エアーニッポン株式会社所属日本航空機製造式YS-11A型JA8755は、昭和63年11月24日、同社の482便として札幌飛行場へ着陸、16時35分ごろスポットに到着しエンジンを停止したが、慣性で回転中の右プロペラに整備員が接触して死亡した。

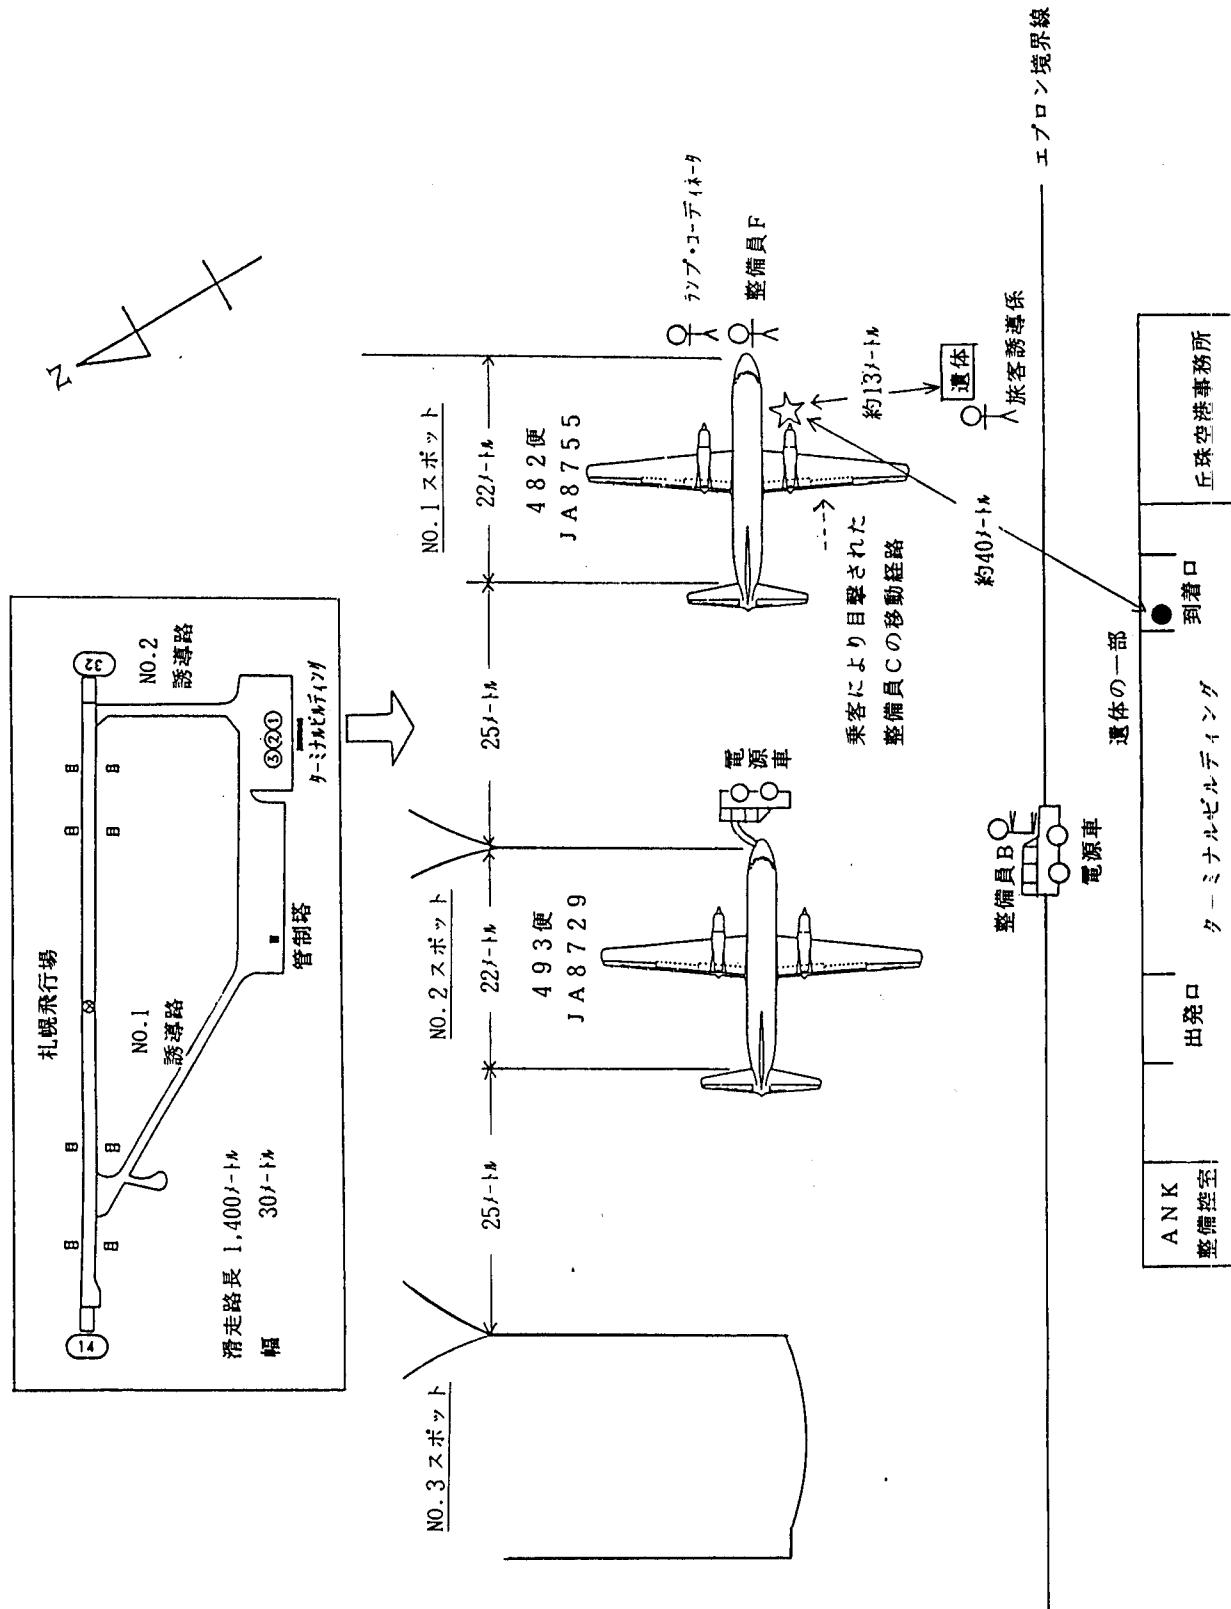
## 事故現場概況図

事故の発生状況を直接目撃した者はいなかったが、関係者の口述などによると、事故発生までの状況は、次のとおりであった(付図参照)。

No.1スポットで業務を行っていたランプ・コーディネータは、482便の右プロペラの右方約13メートルの位置に人が倒れているのに気付き、介護しようとしたが、同人はすでに死亡していた。
