航空事故調査報告書
朝日航洋株式会社所属
ベル式206B型JA9238
福島県南会津郡桧枝岐村
平成元年3月29日

平成元年6月28日

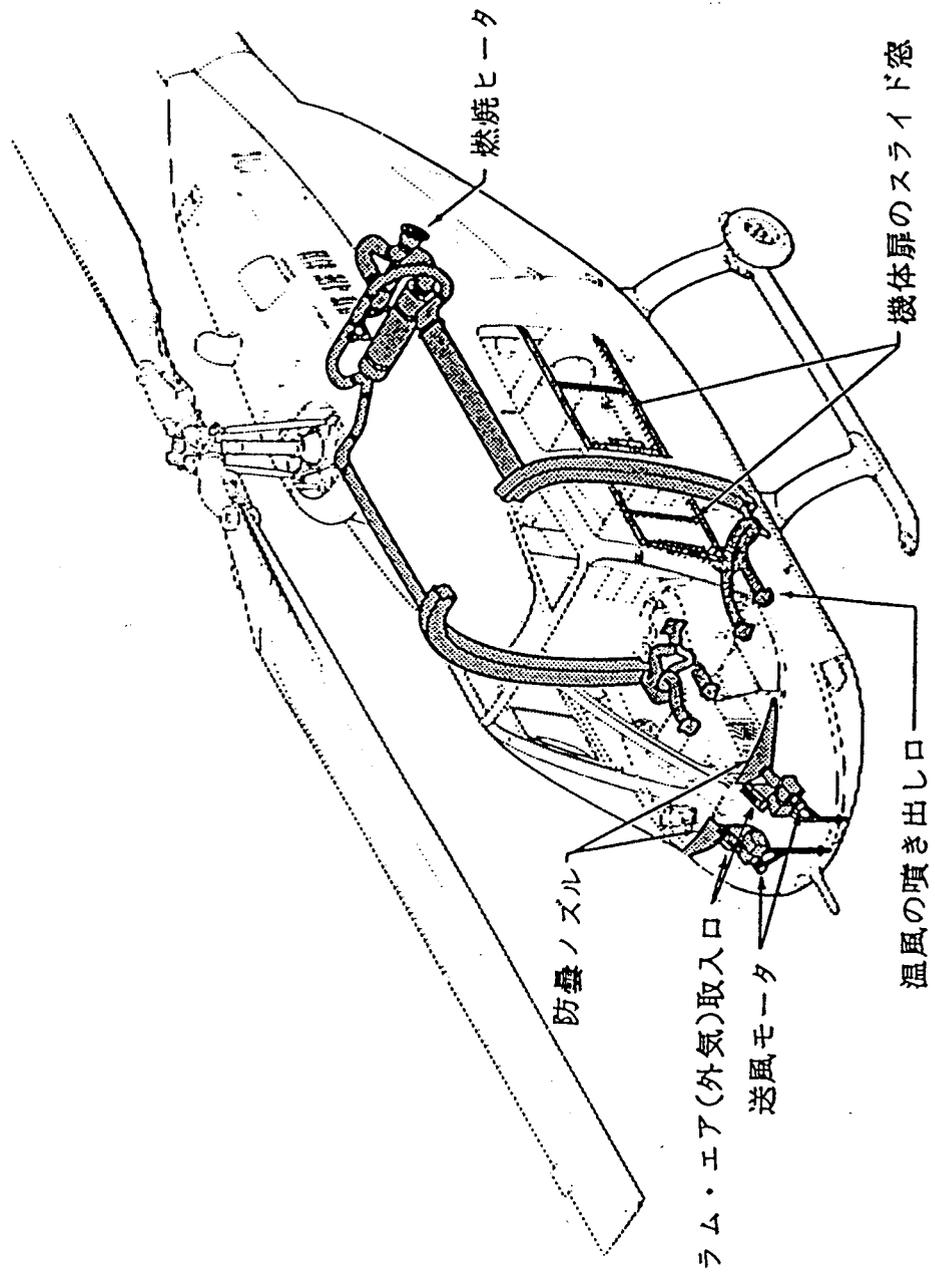
同機の暖房、換気及び防曇系統

- (ロ) 換気については、キャビン・ベント（外気取り入れ扉）を開くことによりラム・エア（外気）を取り入れ、コンソール両側のノズルから噴き出す。操作は、計器板両側にあるコントロール・ノブを引くことにより行う。
- (ハ) 防曇は、コンソール両側の換気に使用するのと同じノズルからエアを噴き出すことにより行う。このエアは、それぞれのノズルに取り付けられた送風モータで室内の空気を強制循環することにより得られる。送風モータの操作は、頭上パネルのON-OFFスイッチにより行う。

- 3.1.1 機長は、適法な航空従事者技能証明及び有効な航空身体検査証明を有していた。
- 3.1.2 JA9238は、有効な耐空証明を有しており、調査結果から、事故発生まで機体及びエンジンに異常はなかったものと推定される。
- 3.1.3 機長の口述によれば、同機が大津岐ヘリポートに着陸したときには雪が強く降っていたとのことから、大気の湿度が高く、加えて2名の作業員が搭乗したことで、搭乗者の呼気等による水分の増大と飛行に伴う風防の温度低下とが相まって、同機の内部は、離陸後間もなく風防に曇りが発生する環境となったものと推定される。
- 3.1.4 機長の口述によれば、キャビン・ベントの片方のみ開いた状態で、特にスライド窓を開ける処置をしなかったとのことから、同機の機内への外気の流入が十分でなく、風防の防曇システムによる防曇作用が効果的に働かず、風防の曇りが進行したものと推定される。
