航空事故調査報告書
ソレル式ハイパーライトSNS—8型超軽量動力機
千葉県印旛郡印西町
昭和63年8月7日

平成元年5月17日
航空事故調査委員会議決
委員長 武田 峻
委員 薄木 正明
委員 宮内 恒幸
委員 東 昭
委員 竹内 和之

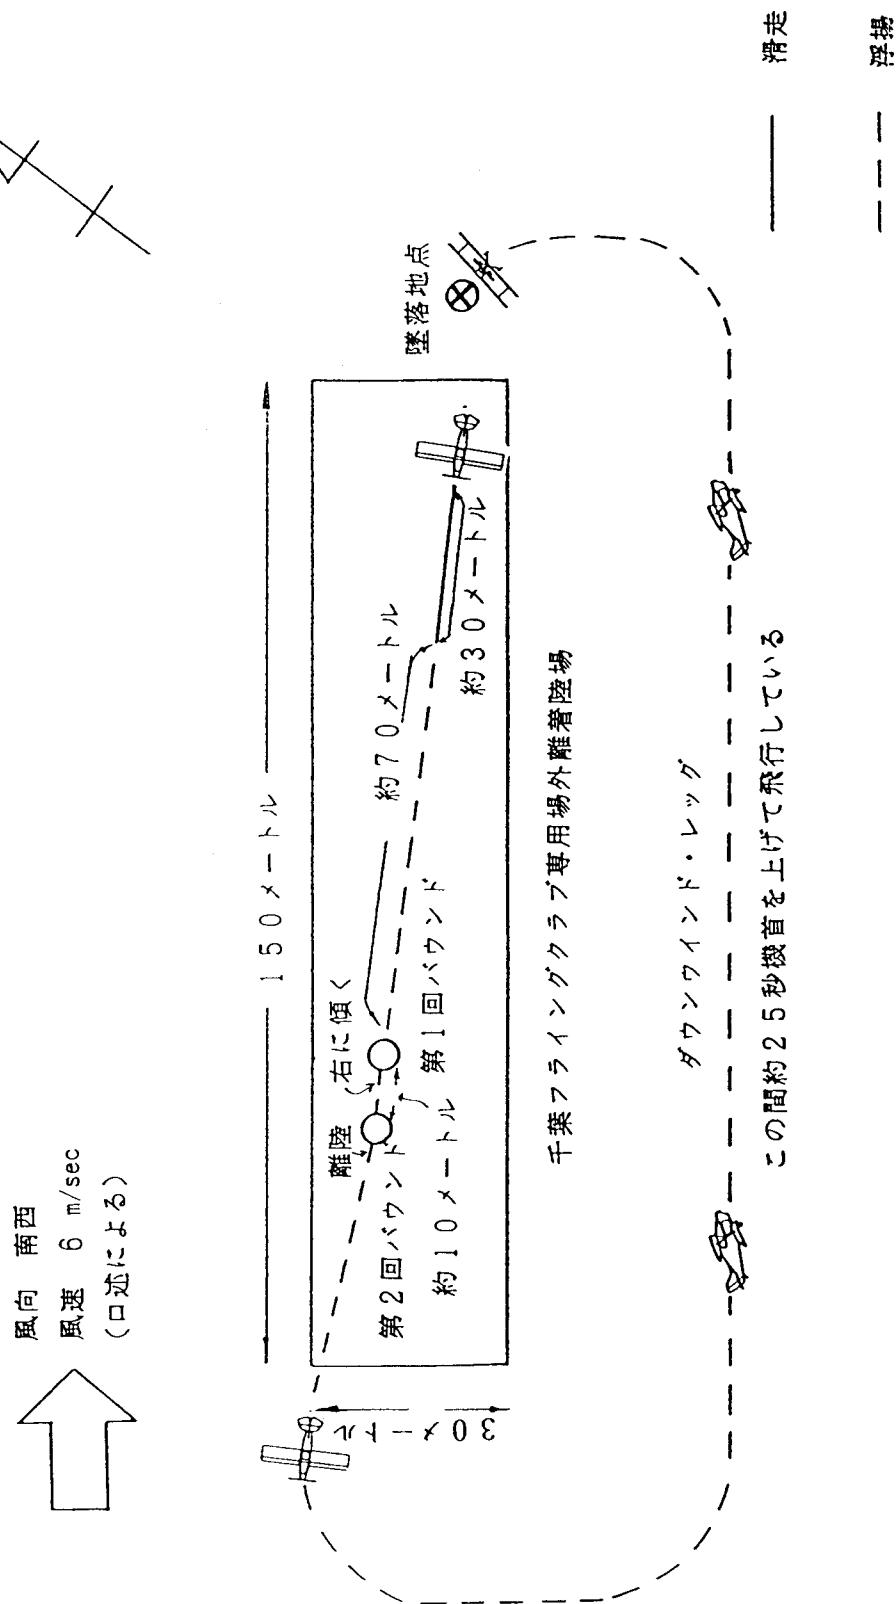
付図2

その後、同機は、左へ旋回して場周経路に入り、ダウンウインド・レッグを過度に機首を上げた姿勢で約25秒間飛行した後、ベース・レッグ付近において、最終進入経路の方向へ左旋回に入った。この旋回中、突然大きく左傾するとともに機首が下がり、きりもみ状態となって墜落した(付図2参照)。なお、操縦者は、シート・ベルトをしていなかった。

3.1.5 同機は、最終進入経路の方向への左旋回中、突然大きく左傾するとともに機首が下がり、きりもみ状態となって墜落している。このことは操縦者が、過度に機首を上げた姿勢で、しかも速度が低下した状態のまま不適切な旋回操作を行ったことによるものと推定される。

推定飛行経路図
