航空事故調査報告書  
諏訪市グライダー協会所属  
萩原式H-23B-2A型JA0193  
長野県霧ヶ峰滑空場  
平成元年5月5日

平成元年7月19日

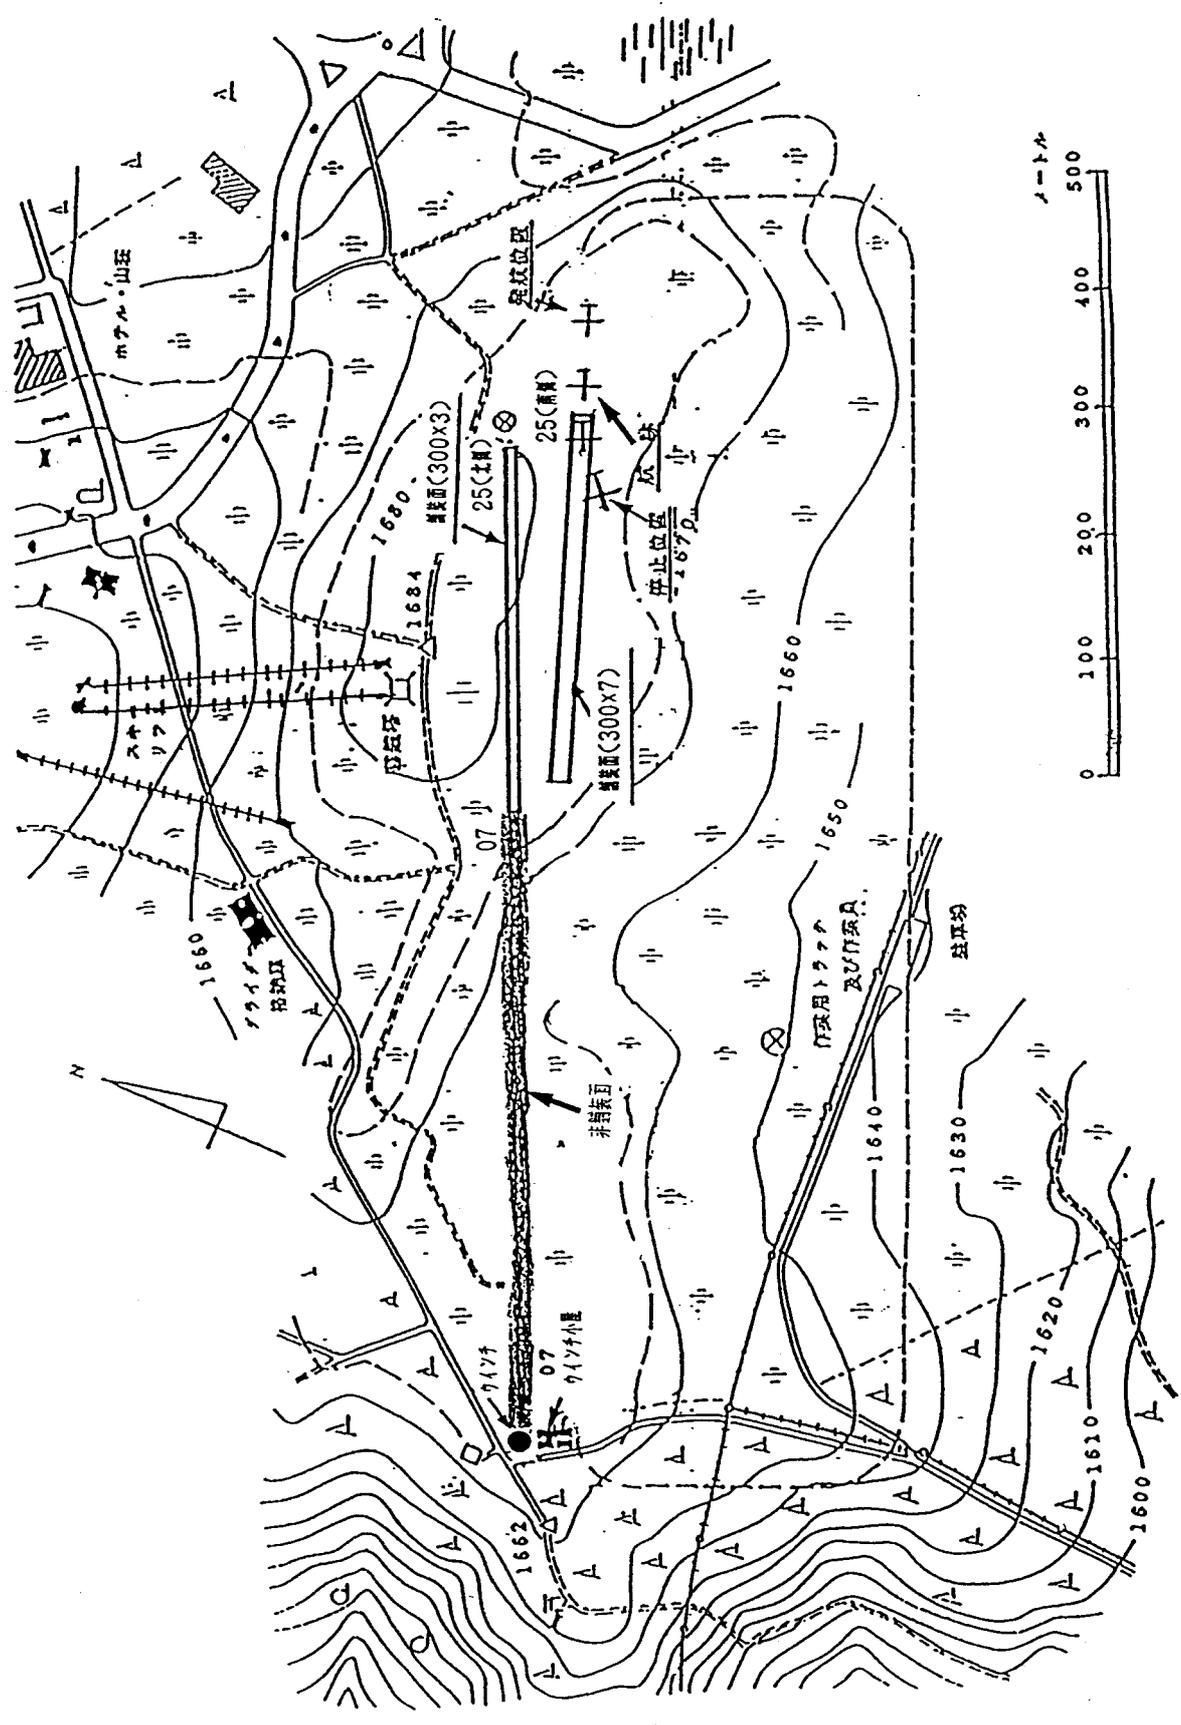
事故現場見取図(概略)

同機が、発航位置から約30メートル付近で浮揚し、対地高度約5メートルに達したころ、機長は、えい航速度が急減するのを感じるとほとんど同時に、ピストから無線により④『ウインチ赤』の指示を受けた。このため、直ちに上昇を断念し、機首を下げ、リリース・ノブを引いてえい航索から離脱し、そのまま直進して発航位置から約90メートルの地点に着陸したが、低速度で高度に余裕がなかったため、ハード・ランディングとなり左へ逸走して停止した(付図参照)。
