航空事故調査報告書
紺碧ソアリング・クラブ所属
ロラデン・シュナイダー式LS3-a型 JA2291
埼玉県宝珠花滑空場
平成元年5月4日

平成元年8月9日
航空事故調査委員会議決
委員長 武田 峻
委員 宮内 恒幸
委員 東 昭
委員 竹内 和之

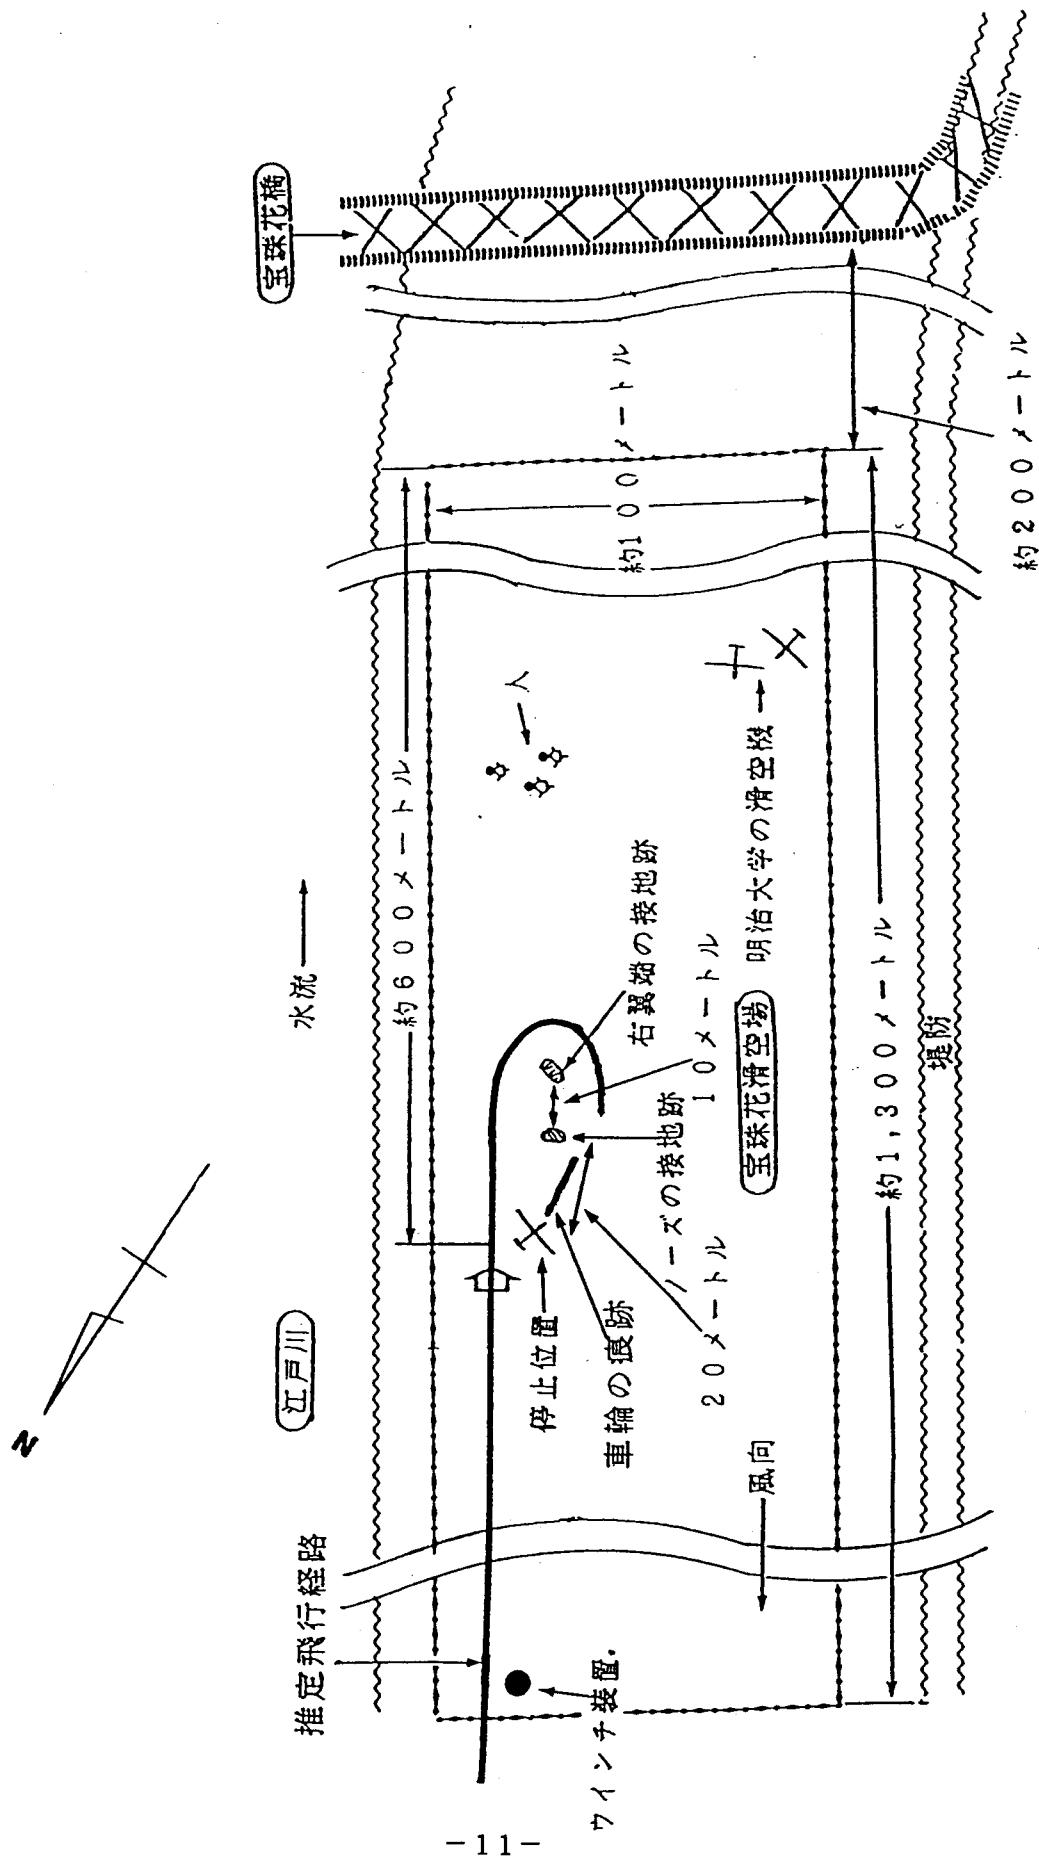
事故現場見取図(概略)

えい航から離脱後、当初計画した飛行経路に従って飛行したが、同滑空場の北約15キロメートルの地点を飛行している時点で、距離飛行に必要な高度が不足していると判断し、距離飛行を断念して同地域で滞空飛行訓練を行い、同訓練を終了して関宿滑空場に引き返す途中、高度が低くなつたので、この状態では関宿滑空場の手前にある宝珠花橋を越えることは困難であると判断し、同橋の手前にある明治大学体育会航空部の宝珠花滑空場に不時着することを決心した。当時、同滑空場南端の西側にグライダが2機駐機していたので、これを避けて滑空場の場内の東側に着陸しようとして進入していったところ、高度6~7メートルのところで、滑空場内の予定した着陸地帯前方に子供連れの人がいるのを認め、これを避けて着陸しようとして右に45度程度のバンクをとり旋回を行ったところ、機体が右に滑ったような感じで約90度旋回した時点で、右翼端が接地して墜落、横滑りして同滑空場内の中央付近に停止した。

3.1.4 機長は着陸進入中、高度 6~7 メートルで滑空場内の予定着陸地帯前方に子供連れの人を認め、これを避けようとして右に旋回したが、この方向には約 70~80 メートルのところに堤防が迫っていたため、同機の行った旋回は 45 度程度の急旋回となり、高度に余裕がなかったことから、右翼端が接地して墜落し、機体が損傷したものと推定される。
