航空事故調査報告書
個人所有
アエロスパシアル式AS350B1型 JA9788
青森県青森市
平成元年5月29日

平成元年8月9日
航空事故調査委員会議決
委員長 武田 峻
委員 宮内 恒幸
委員 東 昭
委員 竹内 和之

1.1 航空事故の概要

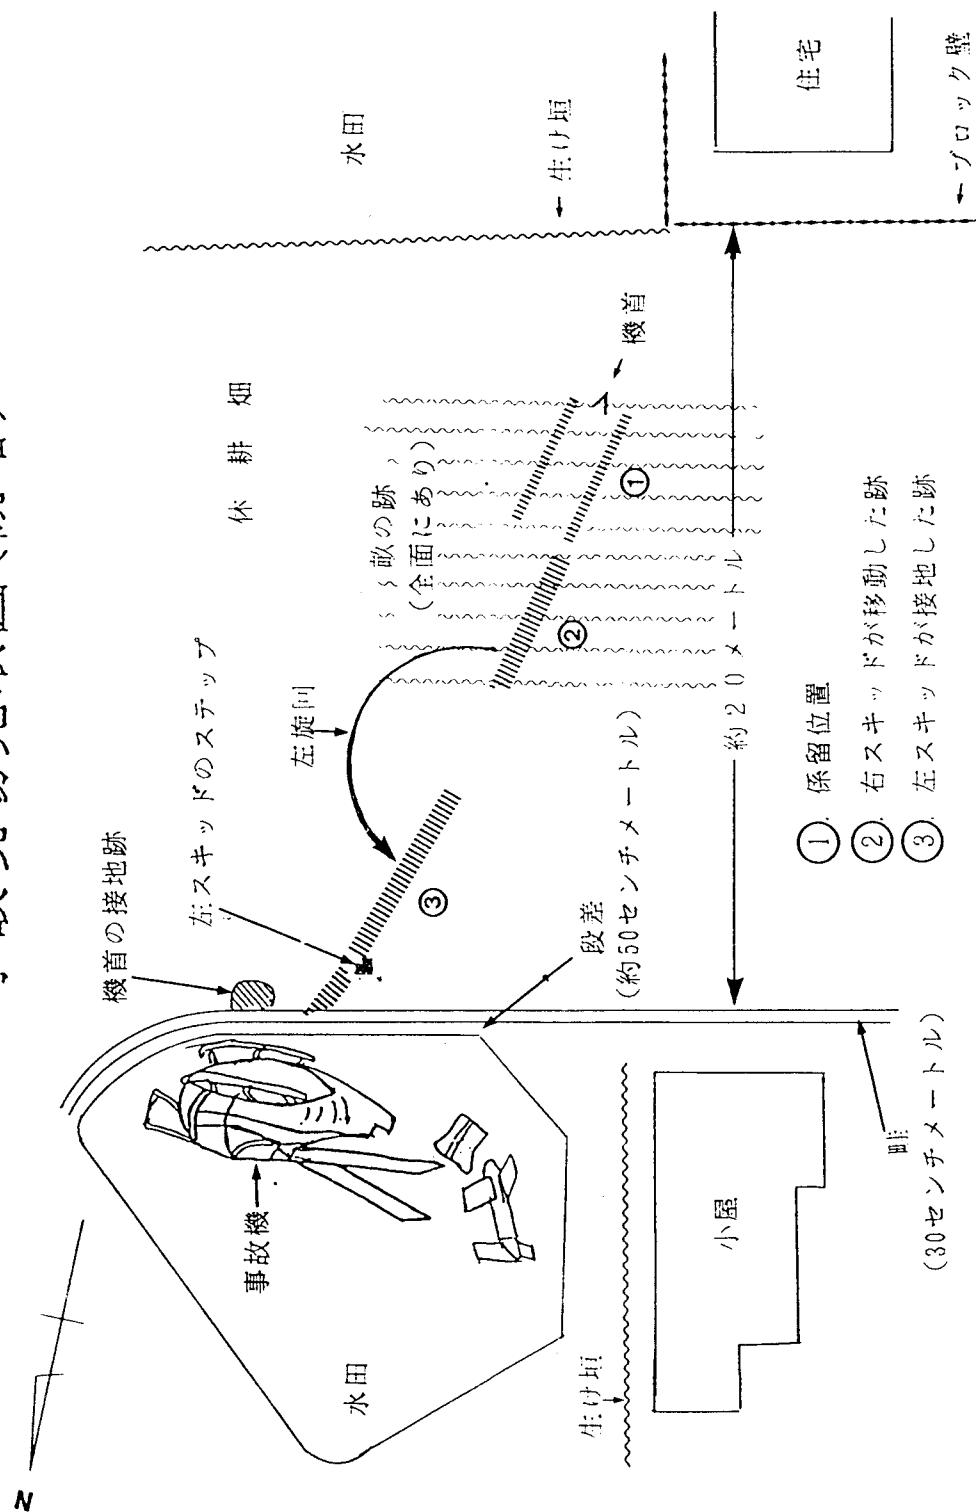
付図

同機が使用していた場外離着陸場は休耕畠で、高さ約10センチメートル、幅約60センチメートルの畝の跡があり、地表面は高さ約10センチメートルの雑草に覆われ、同機は、この畝を斜めに横切る状態で南西に向いて駐機していた。

また、同離着陸場は、北側に2~3度の下り斜面となっている(付図参照)。

3.1.5 機長は、機体の右への傾きを修正しようとしてサイクリック・スティックを操作したところ、機体は左に旋回して横転したと述べている。また、現場の痕跡は、同機が約180度左へ旋回する間にいったん浮揚し、左スキッドから接地して左に横転したことを示している。このことから、機長は予想しなかった機体の移動及び傾きに驚き、サイクリック・スティックを左に操作するとともにコレクティブ・ピッチ・レバーを上げる操作を行ったことが考えられ、これらの操作が急激で適切を欠いたため、機体は若干浮揚するとともに左に旋回し、同機は左へ傾いた状態で接地して、隣接する水田に横転したものと推定される。

事故現場見取り図(概略)
