航空事故調査報告書
日本グライダークラブ所属
レット・ナドニー・ポドニク・クノビーチェ式L-13型JA2183
栃木県下都賀郡藤岡町
平成元年5月14日

平成元年9月20日

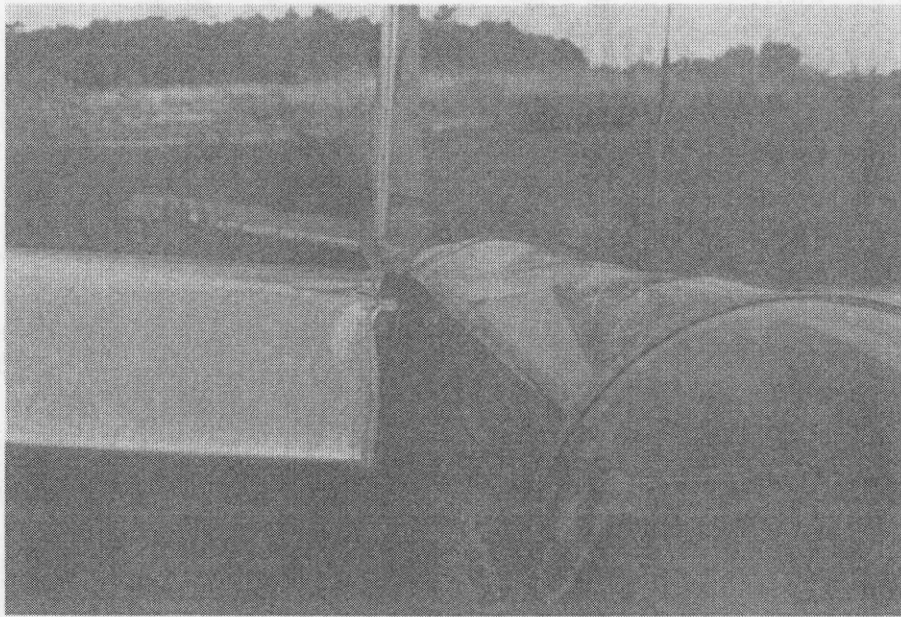
写真

左右主翼付根

破 損

右主翼先端部	折 損
胴体中央部	破 損

3.1.4 機長は、前方に平坦な畑を視認し、不時着場として適当な場所であると判断して、その地点への不時着を実施したが、その際、穂をつけるまでに成長した麦の抵抗により、機体が破損したものと推定される。

本事故は、同機が畑に不時着を実施した際、麦の抵抗により機体を破損したことによるものと推定される。

機体の破損状況
