航空事故調査報告書
個人所有
シェンプ・ヒルト式ベントウスa型JA2361
北海道滝川市
昭和63年9月17日

平成元年11月15日
航空事故調査委員会議決
委員長 武田 峻
委員 薄木 正明
委員 宮内 恒幸
委員 竹内 和之

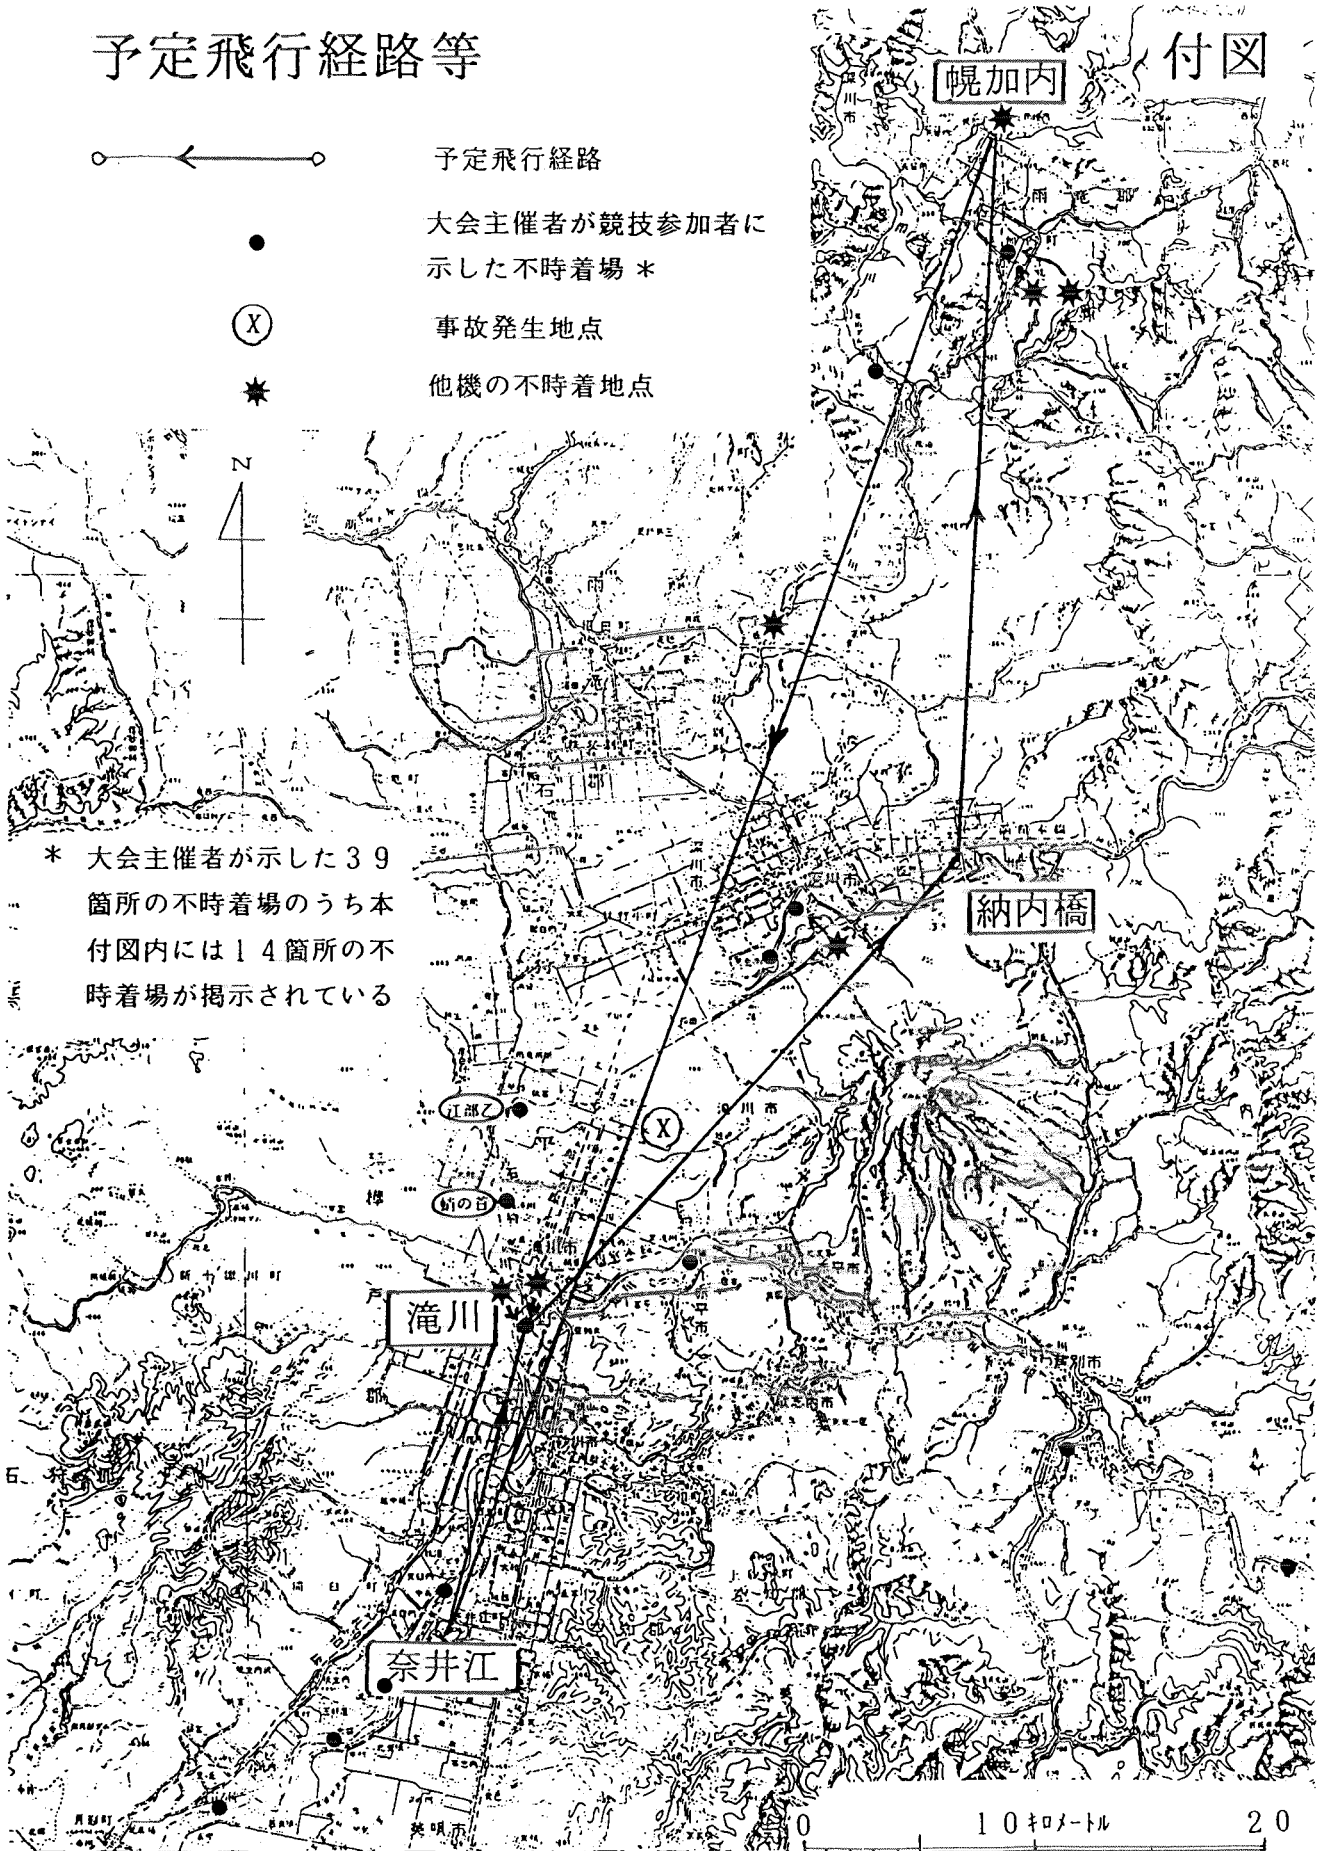
付図

9月17日JA2361は、ほかの7機とともに滑空場-(27.2キロメートル)-納内橋-(32.9キロメートル)-幌加内-(70.2キロメートル)-奈井江-(14.2キロメートル)-滑空場の間の合計距離144.5キロメートルを飛行する15メートル級の速度競技に参加した(付図参照)。

2.9.1 日本滑空選手権の主催者である社団法人日本滑空協会は、現地調査のうえ39箇所の不時着場を競技参加者に示していた(付図参照)。

* 大会主催者が示した39箇所の不時着場のうち本付図内には14箇所の不時着場が掲示されている

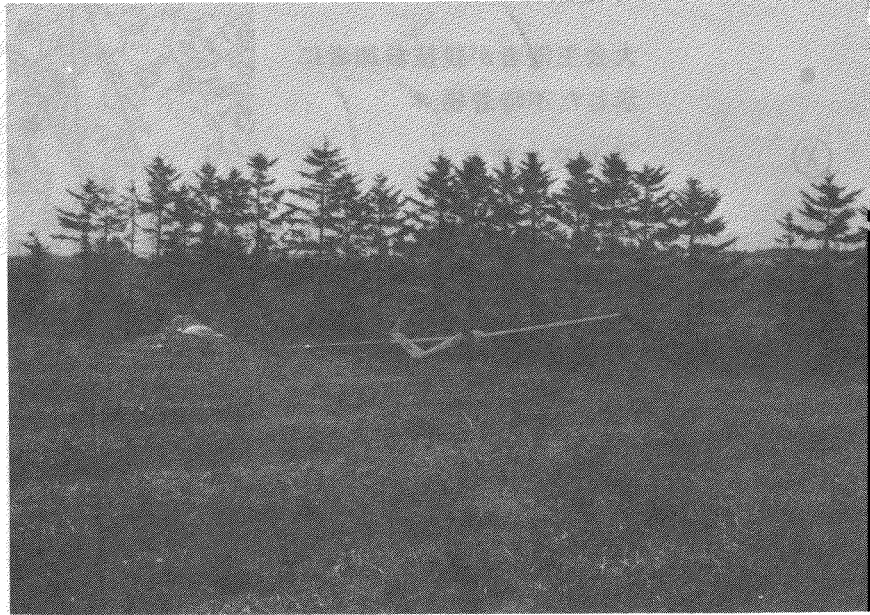
進入方向

同機は、出発直後、滑空場と納内橋を結ぶコースの東の山側に変針し、山ろく付近の上空で上昇気流を求めて旋回飛行を行ったが、上昇気流をつかむことができず、高度が徐々に低下したため、平地が多い北の方へ向かい、上昇気流を求めると同時に不時着を考慮しながら、同市江別乙町付近上空を飛行した。この際機長は、不時着場を同町の牧草地に選定した(写真参照)。

2.9.2 機長が不時着場として選定した牧草地(標高90メートル)は、東南東から西北西にかけて約180メートル、北北東側から南南西側にかけて約110メートルの矩形で、同機が進入した東南東端側は道路に接しており、同道路の東南東側には高さ約10メートルの電柱と林がある。他方、西北西側端には高さ約10メートルの樹木が一行に数十本植えられていた。

また、同牧草地は、東南東から西北西にかけて中央部が高く両端に向けて緩やかな下りこう配となっている(写真参照)。

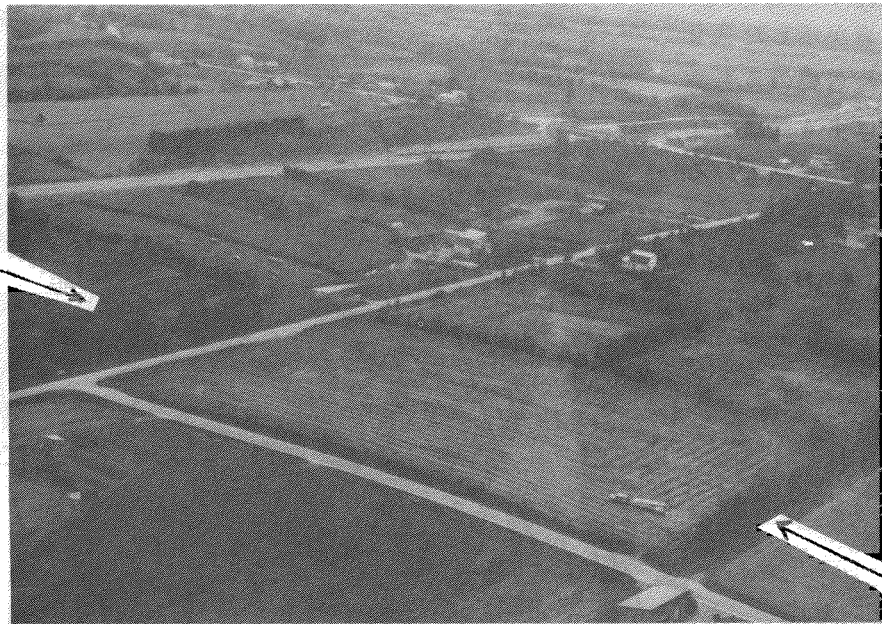
衝突箇所

同機が、不時着場の境界を通過したときの高度については定かでないが、不時着場内に接地できずにほぼ直進して西北西側終端の樹木に衝突した。

同機は、不時着場の西北西側の境界に一系列に植えられている樹木に機首がやや左へ偏向した状態で右主翼先端部が衝突し、右へ振り回されて操縦席の右側が樹木に衝突して停止した。

3.1.4 主催者が示していた不時着場の長さは300メートルないし500メートルであるが、機長の選定した不時着場は、長さ約180メートルであって前記に比べ著しく短いうえ、境界線に高い樹木があることから、十分なものでなかったと推定される。

3.1.5 機長が、狭あいな牧草地に不時着した際、同機は不時着場内に接地できずに終端の樹木に衝突し、大破したものと推定される。
