航空事故調査報告書
株式会社アムスク所有
セスナ式172RG型 J A 3 8 8 1
埼玉県比企郡川島町本田エアポート
平成元年7月6日

平成元年11月1日

航空事故調査委員会議決
委員長 武田 峻
委員 宮内 恒幸
委員 東 昭
委員 竹内 和之

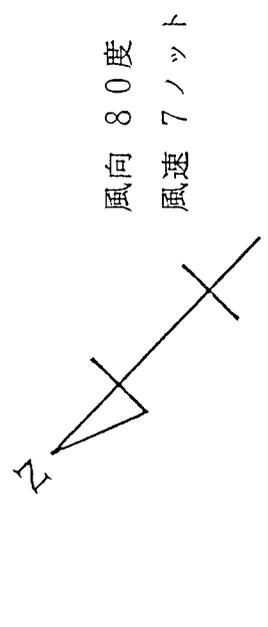
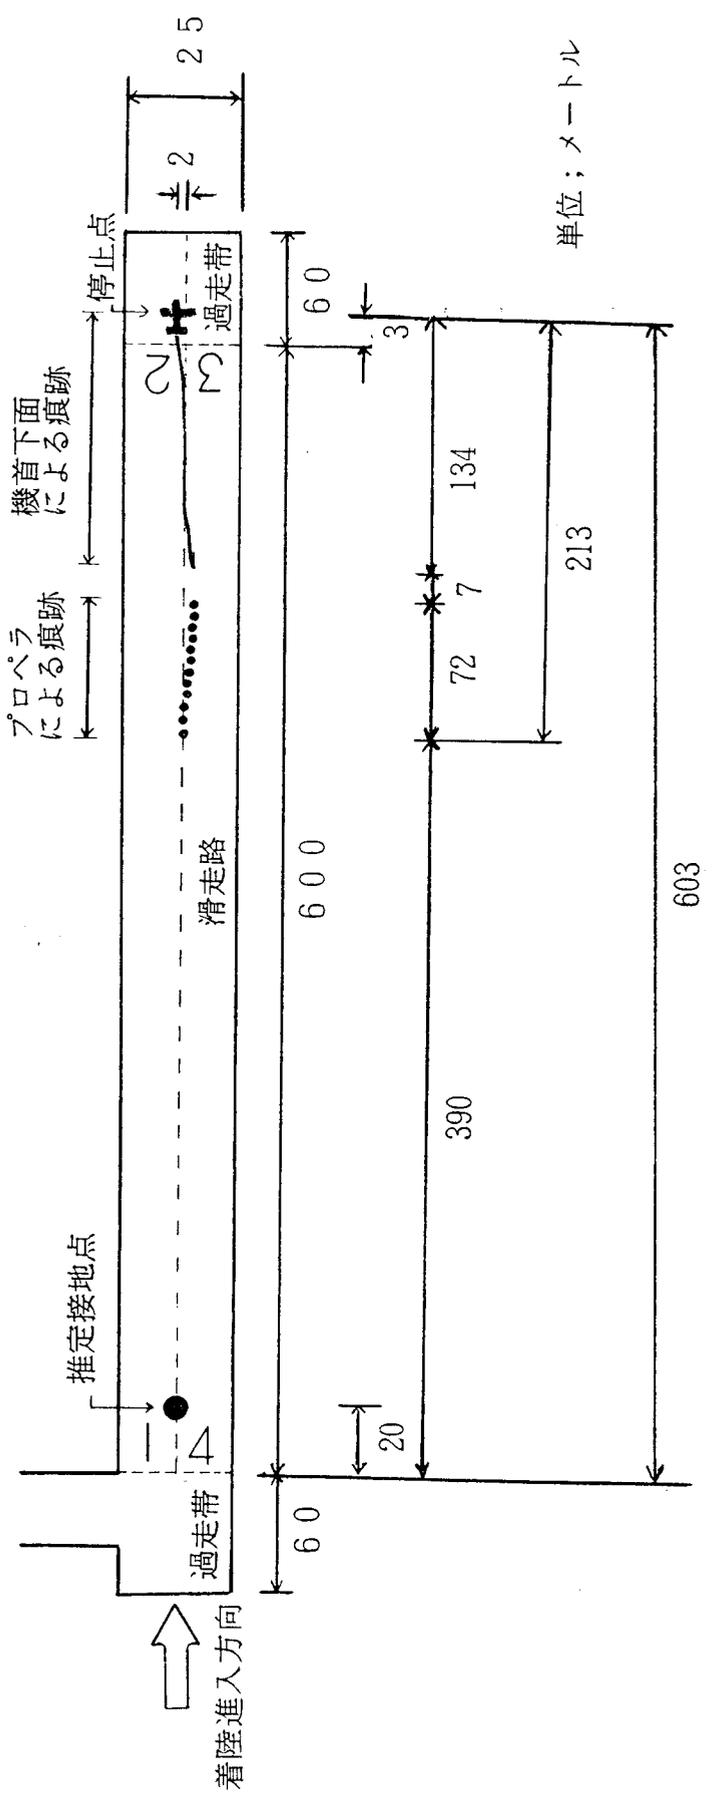
本田エアポート現場見取図 付図1

滑走路14の進入端より約390メートルのところから滑走路面に同機のプロペラによる打痕が認められ、同機は滑走路の末端から約3メートルの地点にかく座していた(付図1参照)。

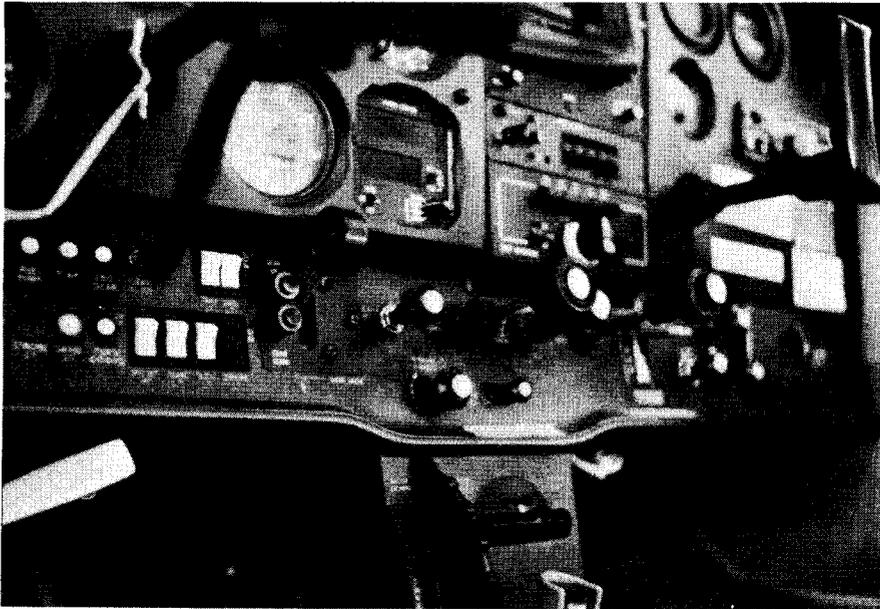
写真

3.1.6 離陸中は、「コールド」位置にあるべきキャブレター・ヒータのノブが「ホット」位置にあったことから、機長が隣接している脚レバーをキャブレター・ヒータのノブと誤認したことが推定される(写真 参照)。

本事故は、機長が、連続離着陸訓練の離陸滑走中に、脚レバーをキャブレータ・ヒータのノブと誤認して操作したため、速度の増加に伴って前脚が引っ込んだことによるものと推定される。

計器板の一部
