航空事故調査報告書
大橋興産株式会社所有
ベル式 222 U型 JA9666
福岡県八女市
昭和 62 年 12 月 16 日

平成元年 11 月 15 日
航空事故調査委員会議決
委員長 武田 峻
委員 薄木 正明
委員 宮内 恒幸
委員 竹内 和之

1.1 航空事故の概要

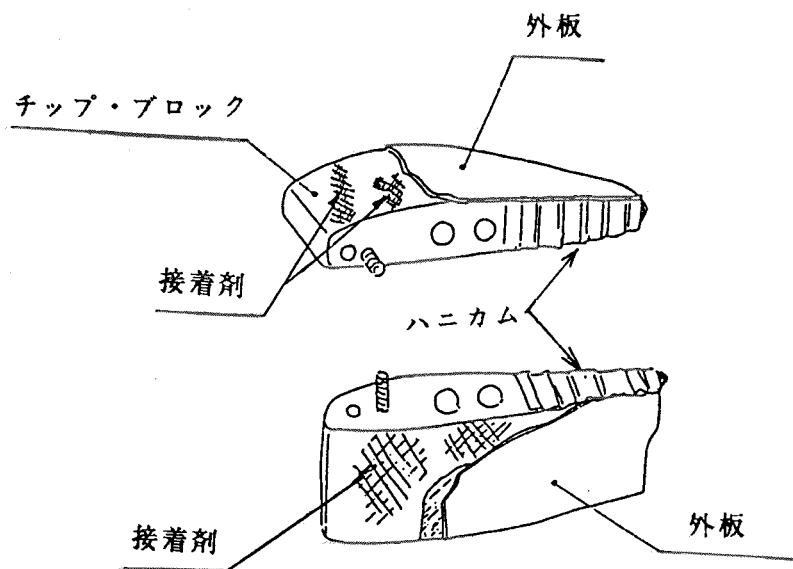
付図 2

- (1) ベル社において、A及びBブレードの製造過程について、記録に基づいて調査したが、チップ・ブロックの抜け出しに至る要因となると考えられる事項は見いだせなかった。
- (2) 同一時期に製造されたテール・ロータ・ブレードのチップ・ブロック接着強度について引張り試験を実施したが、十分な強度を有していた(試験ブレード:製造番号A281)。
- (3) 同一設計にて製造されたテール・ロータ・ブレードについて、前縁に衝撃を加え、引張り試験を実施したが、十分な強度を有していた(試験ブレード:部品番号222-016-001-101・製造番号ATR05878)。

引張り試験によるチップ・ブロック部分の破壊状況図及び写真

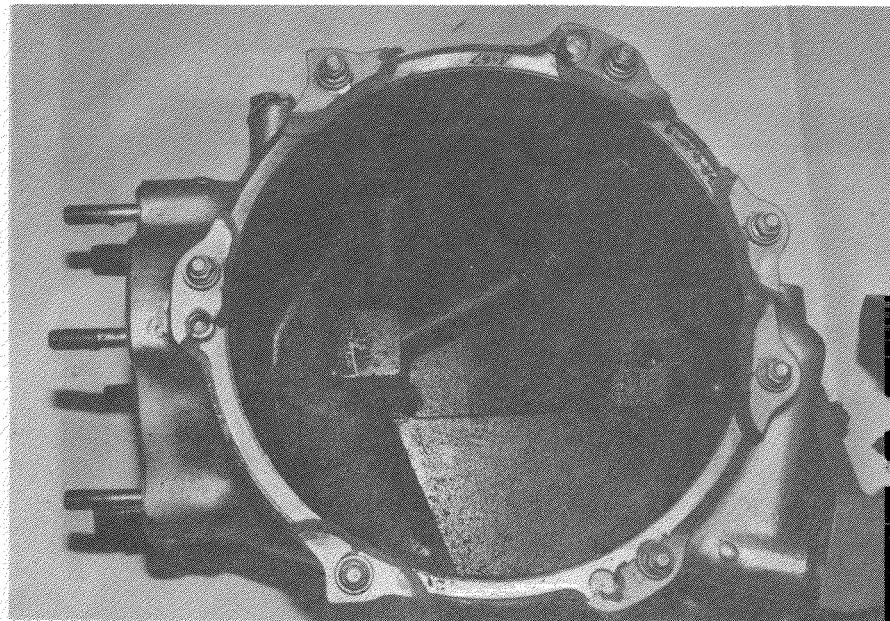
写真 1

- (1) ギアボックス本体からアウトプットクイル組立てが完全に分離していた。
- (2) ギアボックス・アウトプットクイル組立てのスリーブ・フランジが破損し、本体のスタッド部分にちぎれたフランジがナットに固定されたまま残っていた(写真1参照)。

3.1.6 ギアボックス本体に残っていたスリーブ・フランジの破面の状況から、ギアボックスの破損は、過大な外力が加えられたことによるものと推定される。

3.1.7 ギアボックスが脱落した原因としては、テール・ロータの回転が動的に不安定となり、ギアボックスのスリーブ・フランジに過大な荷重が加わったことが考えられる。

テール・ロータ・ギアボックス の 破損状況

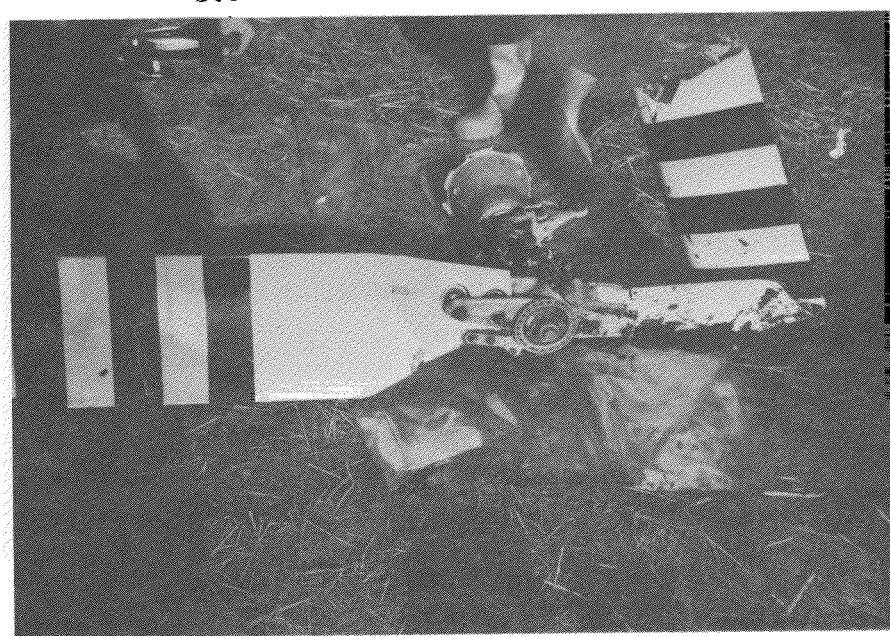
写真 2

- (1) 2枚のテール・ロータ・ブレードのうち、Aブレードはチップ・ブロックが抜け出しており、Bブレードは先端がちぎれて中ほどから折れ曲がっていた(写真2及び写真3参照)。
- (2) Aブレード外板のチップ・ブロックを接着している部分の接着剤表面の大部分は、滑らかであった(写真4及び5参照)。
また、この滑らかな部分の一部には条痕が認められた(写真6参照)。

林間にて発見されたギアボックスの
アウトプット・クイル組立て
及びテール・ロータ・ブレード

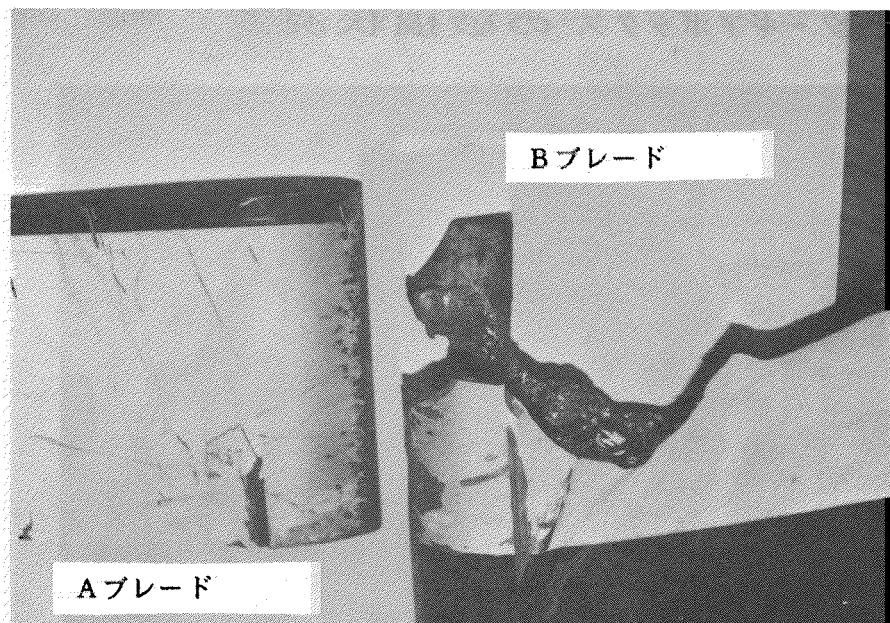
写真 3

テール・ロータ・ブレード翼端部

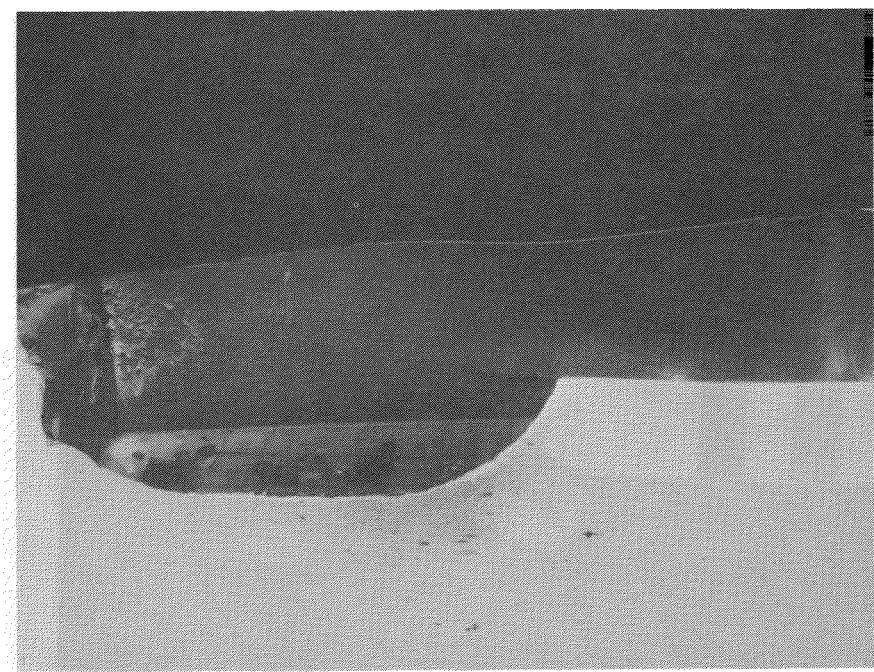
写真 4

3.1.9 ベル社におけるテール・ロータ・ブレードの製造過程についての記録の調査からは、Aブレードのチップ・ブロックを接着している部分の強度について問題は認められなかった。しかしながら、当該部分の接着剤表面が滑らかであったことからは、接着の強度が十分でなかった可能性も考えられ、このことが、テール・ロータの回転が動的に不安定になったことに関与したとも考えられる。

A ブレード翼端部のチップ・ブロック接着部分

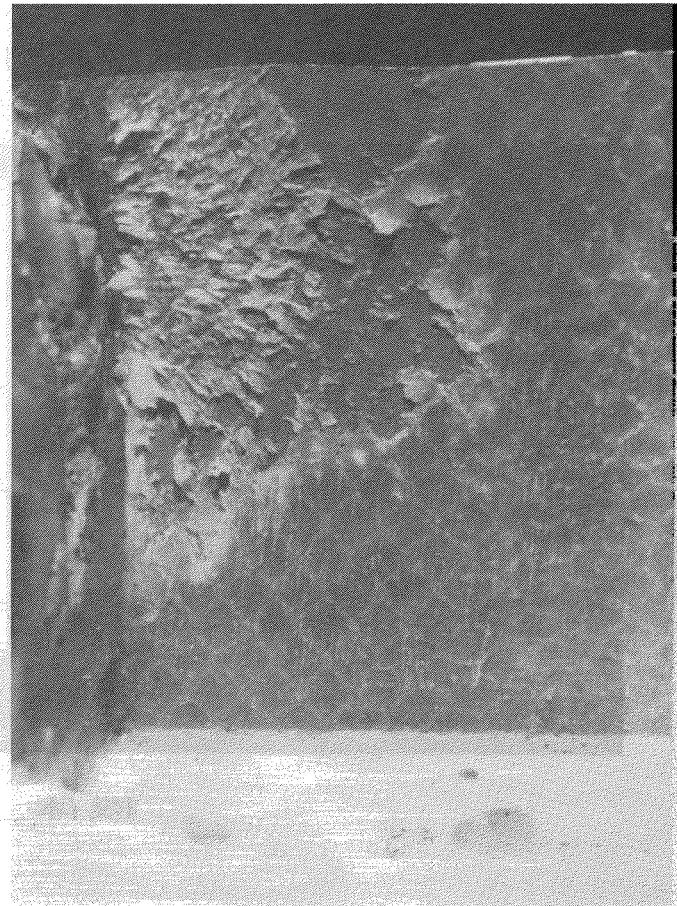
写真 5

Aブレード翼端のチップ・ブロックが接着されていた部分

注1 右の方の表面が滑らかである
のが判る。

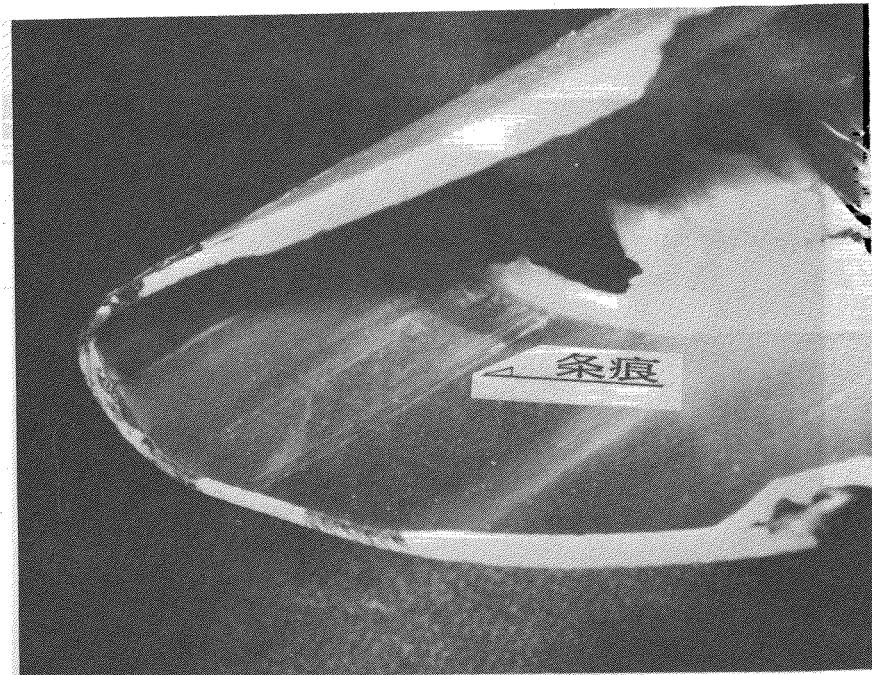
写真 6 Aブレードのチップ・ブロックが抜け出すときに
付いたと思われる条痕
