航空事故調査報告書

アイパーフォーマンス式クイックシルバ-MXⅡHP型超軽量動力機

沖縄県具志川市

平成元年5月26日

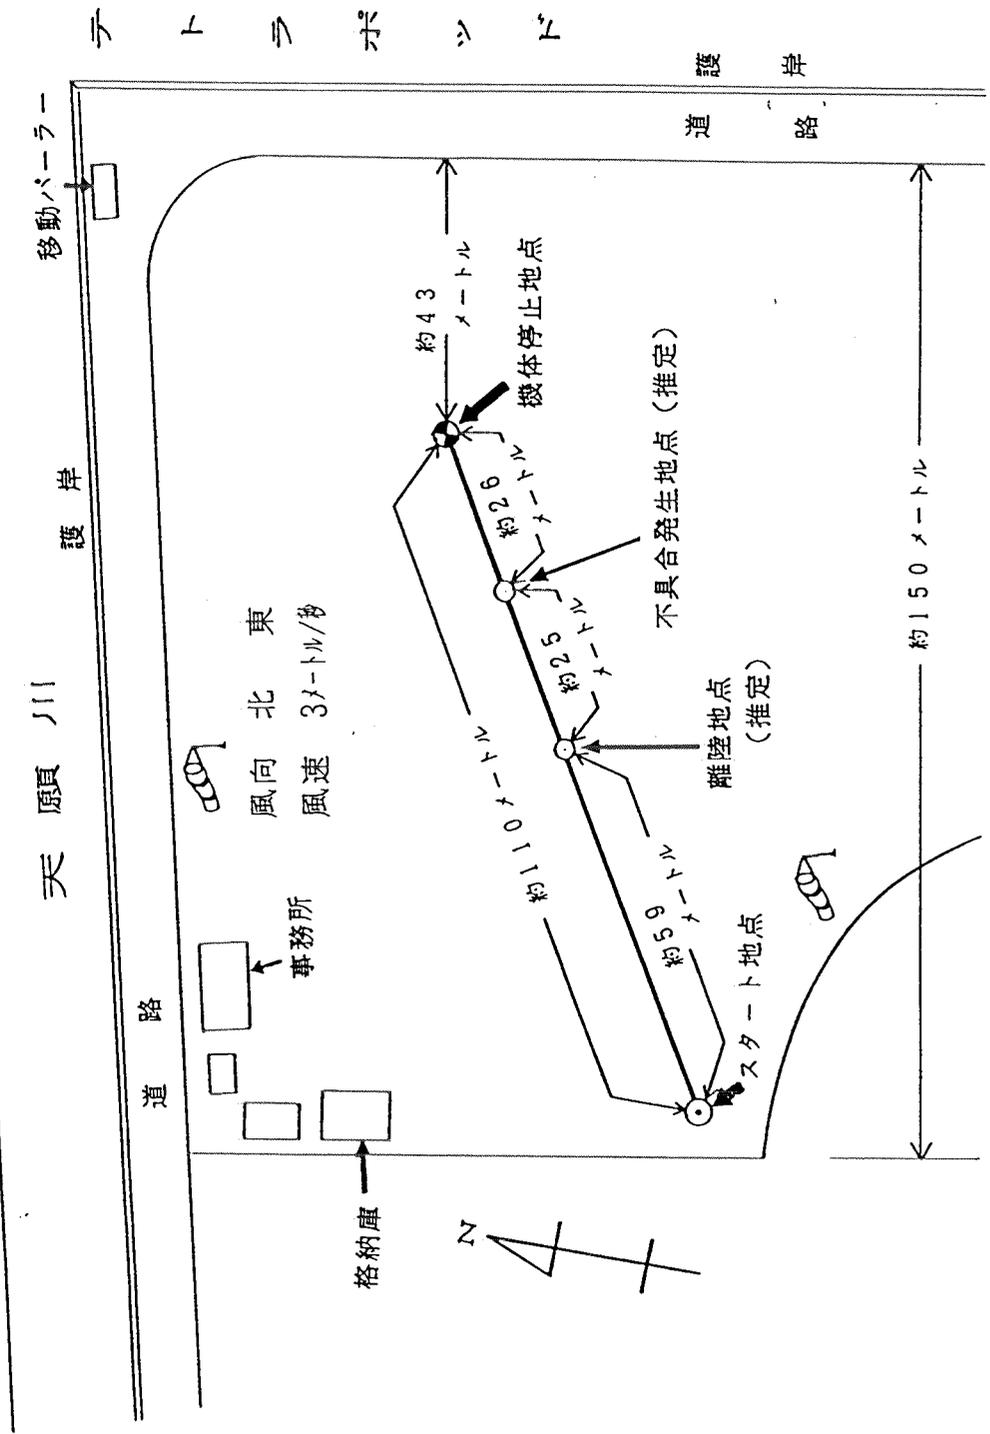
現場見取図 付図 1

同機の停止位置は、滑走開始地点から約110メートルの地点であった(付図1参照)。

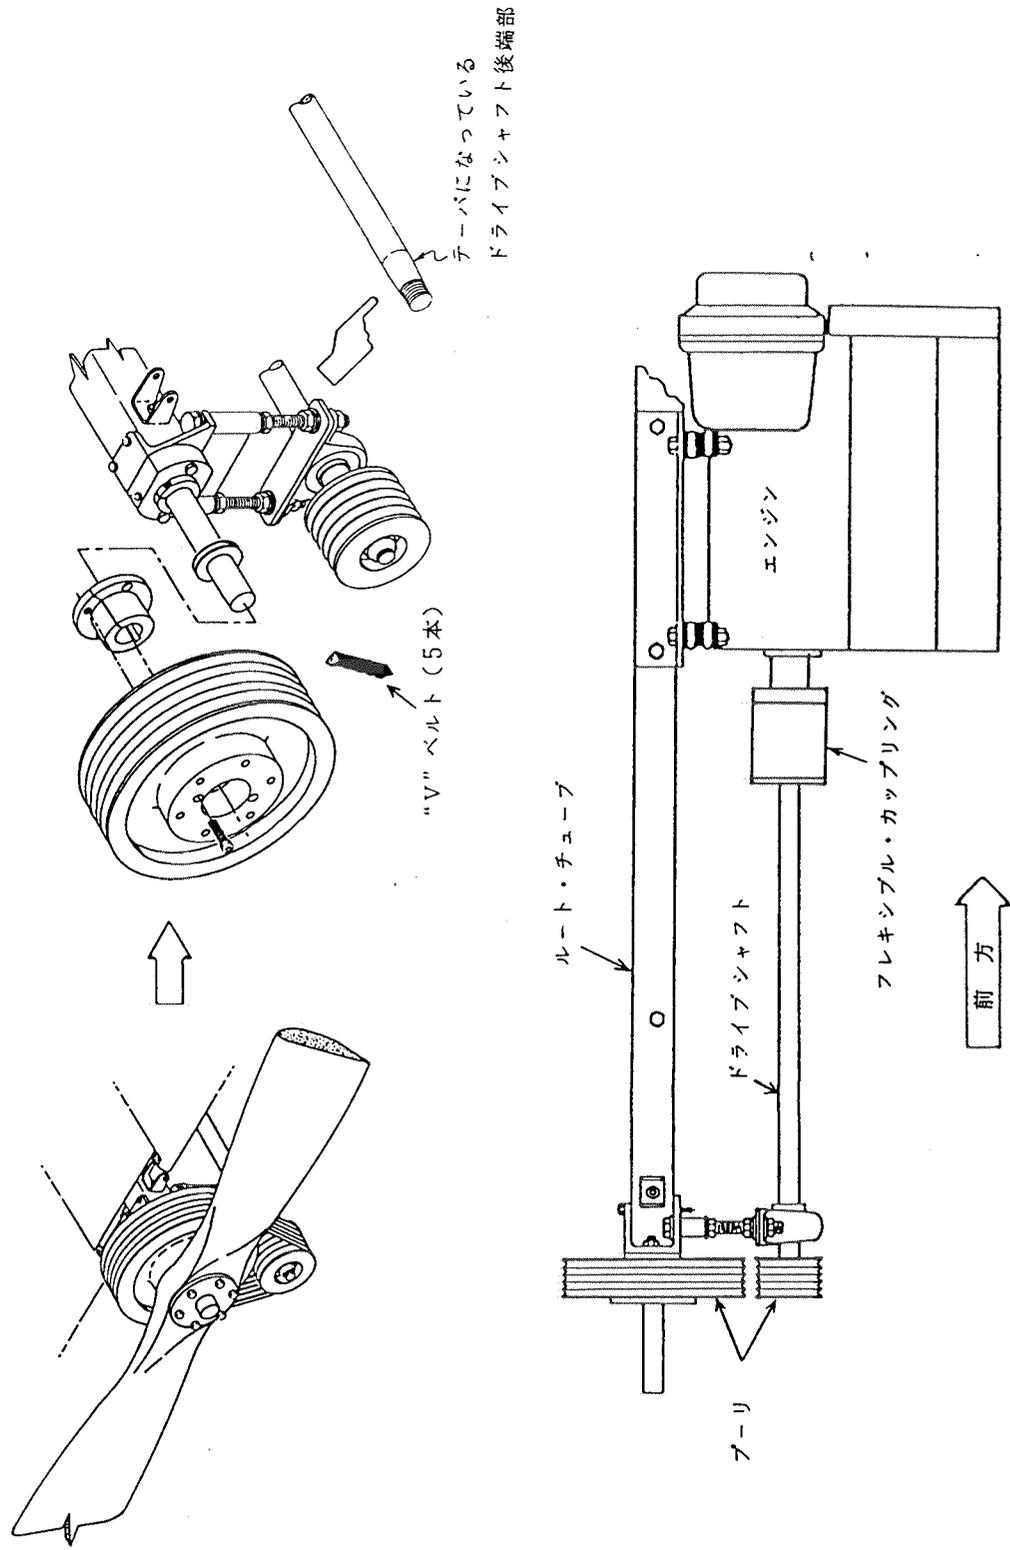
動力伝達機構 付図 3

2.8.2 当該機の動力伝達機構は、次のようになっている（付図3参照）。

エンジンの回転力は、後端部がテーパ状になったドライブシャフトにより伝えられる。このドライブシャフトのテーパ部にプーリ(小)がセルフロック・ナットで取り付けられている。また、ドライブシャフト上方のルート・チューブ後端には、プーリ(大)とともにプロペラが取り付けられている。これら二つのプーリは“V”ベルトにより連結されていて、エンジンの回転力は0.375の減速率で減速されプロペラに伝達される。

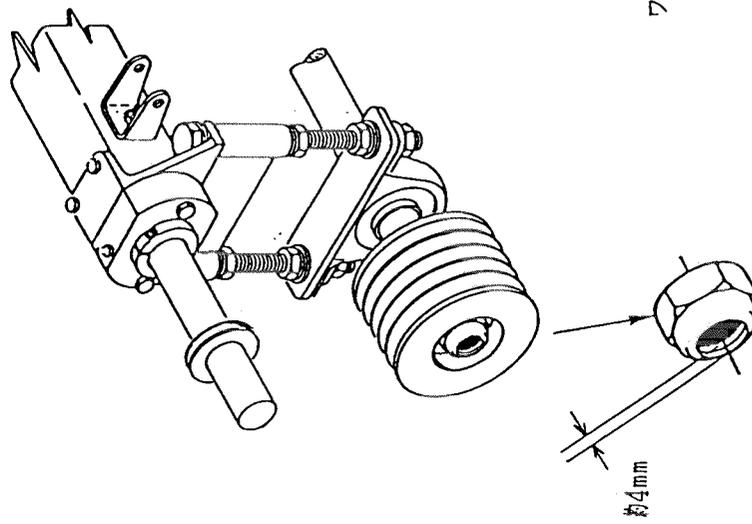
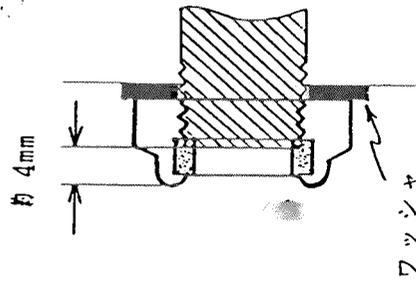
セルフロック・ナット取付状態 付図 4

- (3) エンジンのドライブシャフトにプーリ(小)を取り付けているセルフロック・ナットが緩んでおり、プロペラを手回しするとドライブシャフトとプーリの間でスリップすることが認められた。

この状態でドライブシャフトのねじ部の端面は、セルフロック・ナットの頭から約4ミリメートル引き込んだ位置であった(付図4①参照)。

このセルフロック・ナットの下には約2.5ミリメートル厚のワッシャがあり、セルフロック・ナットを一杯締め込んでもシャフトのねじ山はナットから出ない。

引き込み量は約2ミリメートルあった(付図4②参照)。

ワッシャを外してセルフロック・ナットを一杯締め込むと、ドライブシャフトのねじ山はナットの頭とほぼ同一となった(付図4③参照)。

3.1.4 エンジンからプロペラへの動力伝達が行われなくなったのは、エンジンのドライブシャフトにプーリを止めているセルフロック・ナットが緩んだためであると認められる。セルフロック・ナットが緩んだことについては、操縦指導者がメーカーのマニュアルに記載された事項等に十分な注意を払わなかったことの関与が考えられる。

① 事故発生時の状態

② ワッシャを入れたまま一杯
ナットを締め込んだ状態

③ ワッシャを取って
ナットを締め込んだ状態
