航空事故調査報告書
滝川航空協会所属
シェンプ・ヒルト式ヤヌスCM型 JA2419
北海道滝川市
平成元年8月16日

平成元年12月20日
航空事故調査委員会議決
委員長 武田 峻
委員 薄木 正明
委員 宮内 恒幸
委員 東 昭
委員 竹内 和之

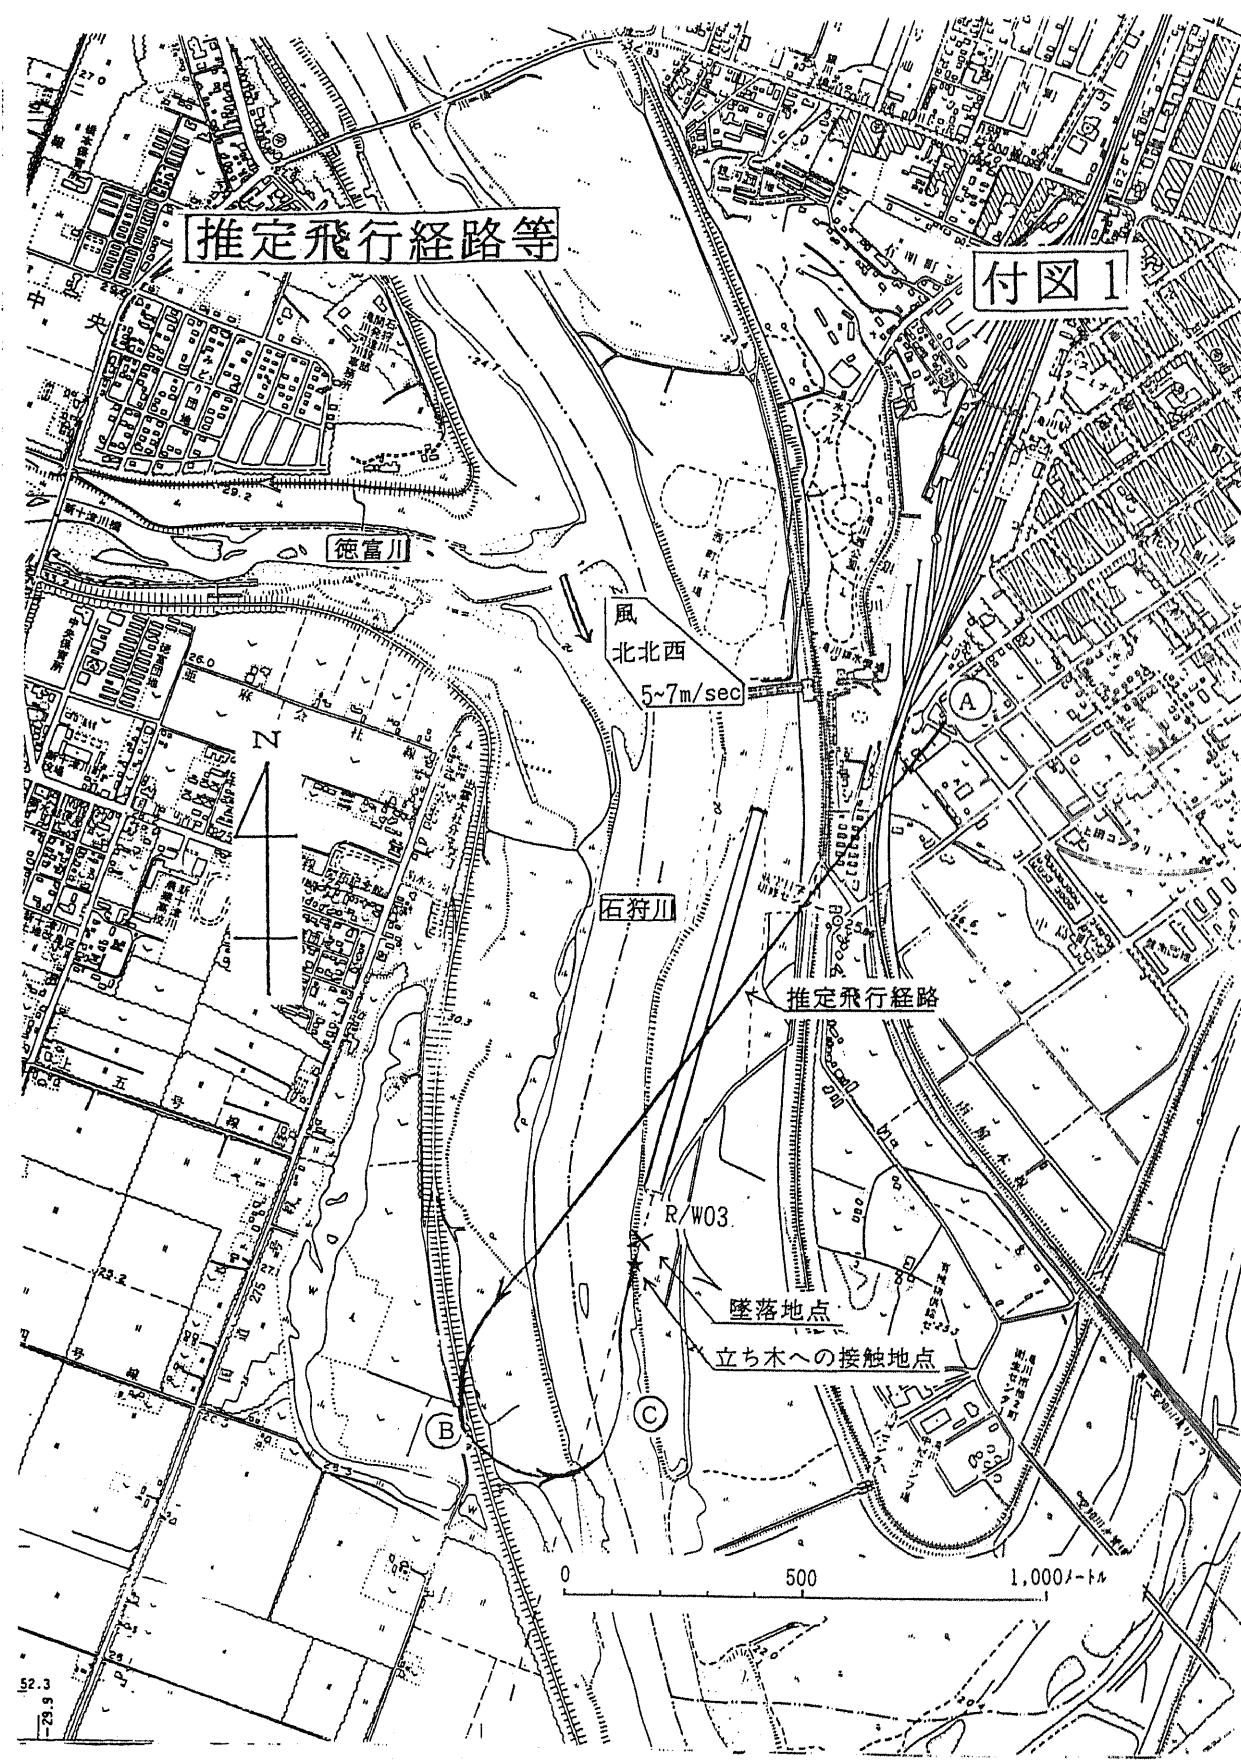
高度が1,000フィートを切ったので滑走路03へ着陸することとし付図1のA点付近上空から機首を下げ増速しながら滑空场上空に向け飛行した。

滑空场上空を高度400フィート速度200キロメートル/時で通過後、機首を上げ減速しながら左旋回に入り付図1のB点付近上空を高度400フィート速度110キロメートル/時で通過した後フラップを一段下げた。

最終進入経路に入るため左降下旋回をしたが滑走路中心線の延長線より飛行経路が膨らんだ。同延長線上を通過時に高度が高いと判断してフラップを着陸用位置としダイブ・ブレーキも半開にした。付図1のC点付近上空で高度が低くなりすぎたことに気付き、ダイブ・ブレーキを閉じ、フラップを上げ、機首を下げて増速し滑空場への進入を行った。

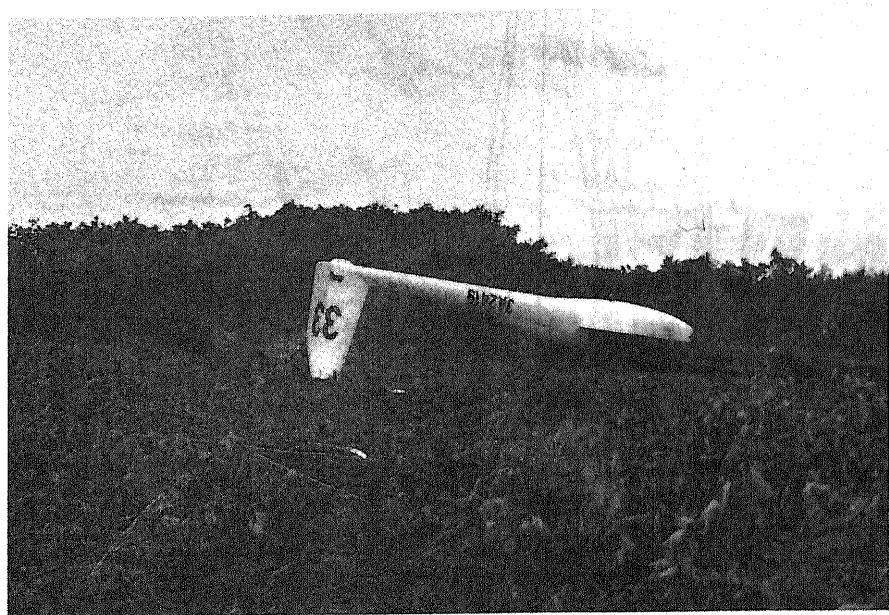
写真

川面上で高度が滑空場より低くなつた(滑空場の標高は、川面より約13フィート高い。)ので、同機は機首を上げ上昇しながら滑空場内に滑り込もうとしたが、右主翼端を河川敷に生えていた立ち木(柳)に接触し、右に旋轉し転覆して停止した。滑走路03の進入端の手前約170メートルの河川敷(川原との境)に生えていた立ち木3本(高さ約2メートル)が、いずれも地上から0.8~0.9メートルの高さの位置で切断されており、また、同機の右先端翼(長さ1.25メートル)が、切断された立ち木の近くに落ちていた。

胴 体	前部損傷
キャノピイ	破 損
右主翼翼根部	変 形
〃 先端翼	分 離
左主翼先端翼	損 傷
〃 補助翼	損 傷

転覆の状況
