航空事故調査報告書
個人所有
セスナ式210-5型 J A 3 1 8 5
群馬県大西飛行場
昭和63年10月16日

平成元年12月6日

航空事故調査委員会議決
委員長 武田 峻
委員 薄木 正明
委員 宮内 恒幸
委員 東 昭
委員 竹内 和之

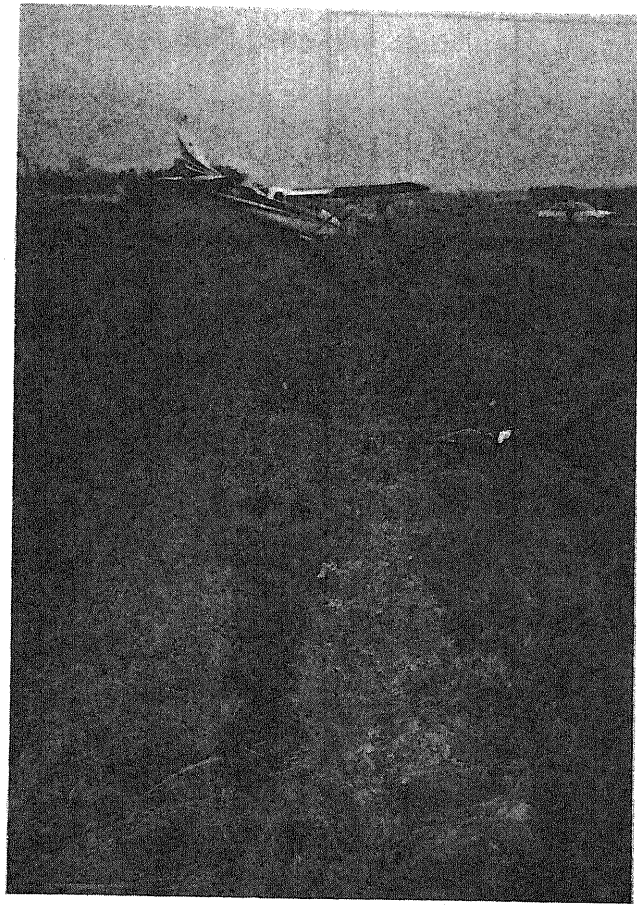
3.1.6 機長の口述並びに飛行場手前にある畑及び着陸帯に残された痕跡等から同機は、農業用機械を回避後、低高度のまま着陸進入を継続し、畑の里芋の葉や茎に接触した後、機首下げの姿勢で過走帯左側の着陸帯内に接地したため、前脚を折損し、その後は機首部下面を地面に擦りながら滑走するうちに右主翼端を接地して機首を右に偏向し、かく座したものと推定される。

前車輪

着陸帯内の接地痕跡と機体のかく座状況

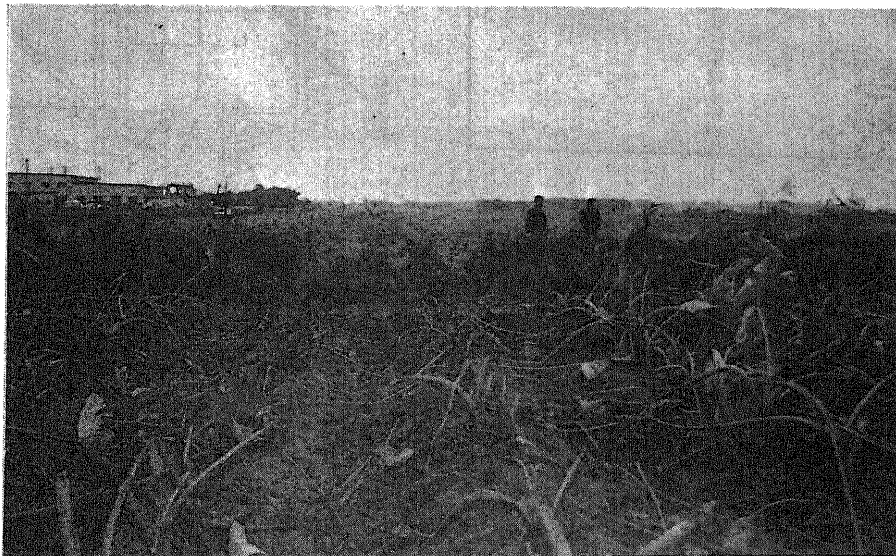
同機は、その後、飛行場の手前にある畑の里芋の葉や茎に約 1 5 メートルにわたって接触した後、過走帯左側の着陸帯内に接地し、前脚を折損して機首部下面を地面に擦りながら滑走し、右主翼端を接地して、機首を右へ偏向し、かく座した(付図参照)。

飛行場手前にある畑の里芋に同機が接触したため、
葉や茎が切断されている状況
