航空事故調査報告書
日本農林ヘリコプター株式会社所属
ヒューズ式269C型 J A 7 5 7 3
茨城県笠間市
平成元年7月21日

平成元年12月20日

航空事故調査委員会議決

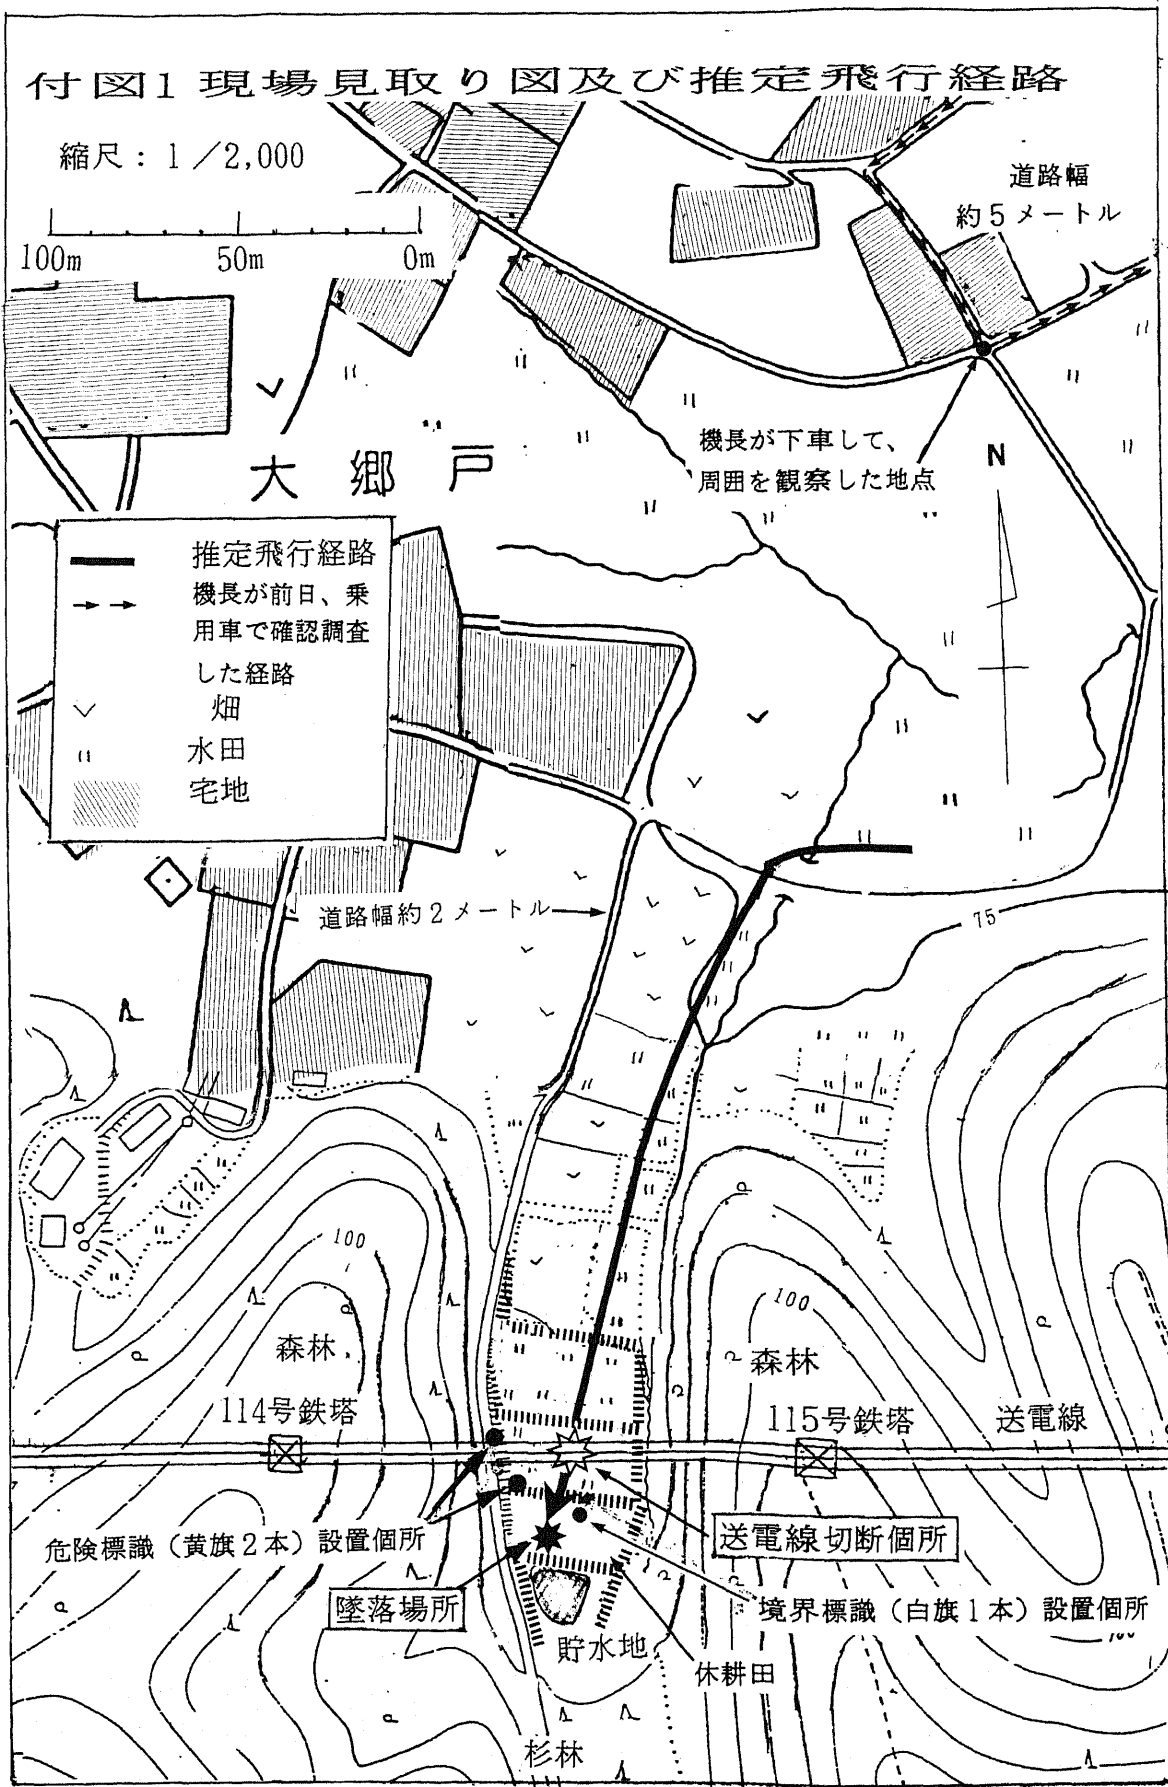
付図1 現場見取り図及び推定飛行経路

同機は、当日04時48分ごろ、機長及び現地農業共済組合の関係者が搭乗し、同市箱田の場外離着陸場(以下「ヘリポート」という。)を離陸して、約11分間の確認調査飛行を行った後、05時01分ごろから、機長のみが搭乗し散布飛行を2回(約7分間及び約10分間)行った。同機は、05時22分ごろ、3回目の散布飛行のためヘリポートを離陸し、ヘリポートの南西約3キロメートルの同市大郷戸の水田で散布飛行中、大郷戸446番地の水田上空約35メートルの東西に張られた高圧送電線に衝突し、約25メートル南側の休耕田(大郷戸447番地)に墜落した(付図1参照)。

2.8.1 機長が所持していた地図(写真3参照)によれば、散布区域は送電線の手前までになっており、一方、現場に設置された散布境界線を示す白旗(付図1参照)によれば、散布区域は送電線直下の水田を含んだものであった。

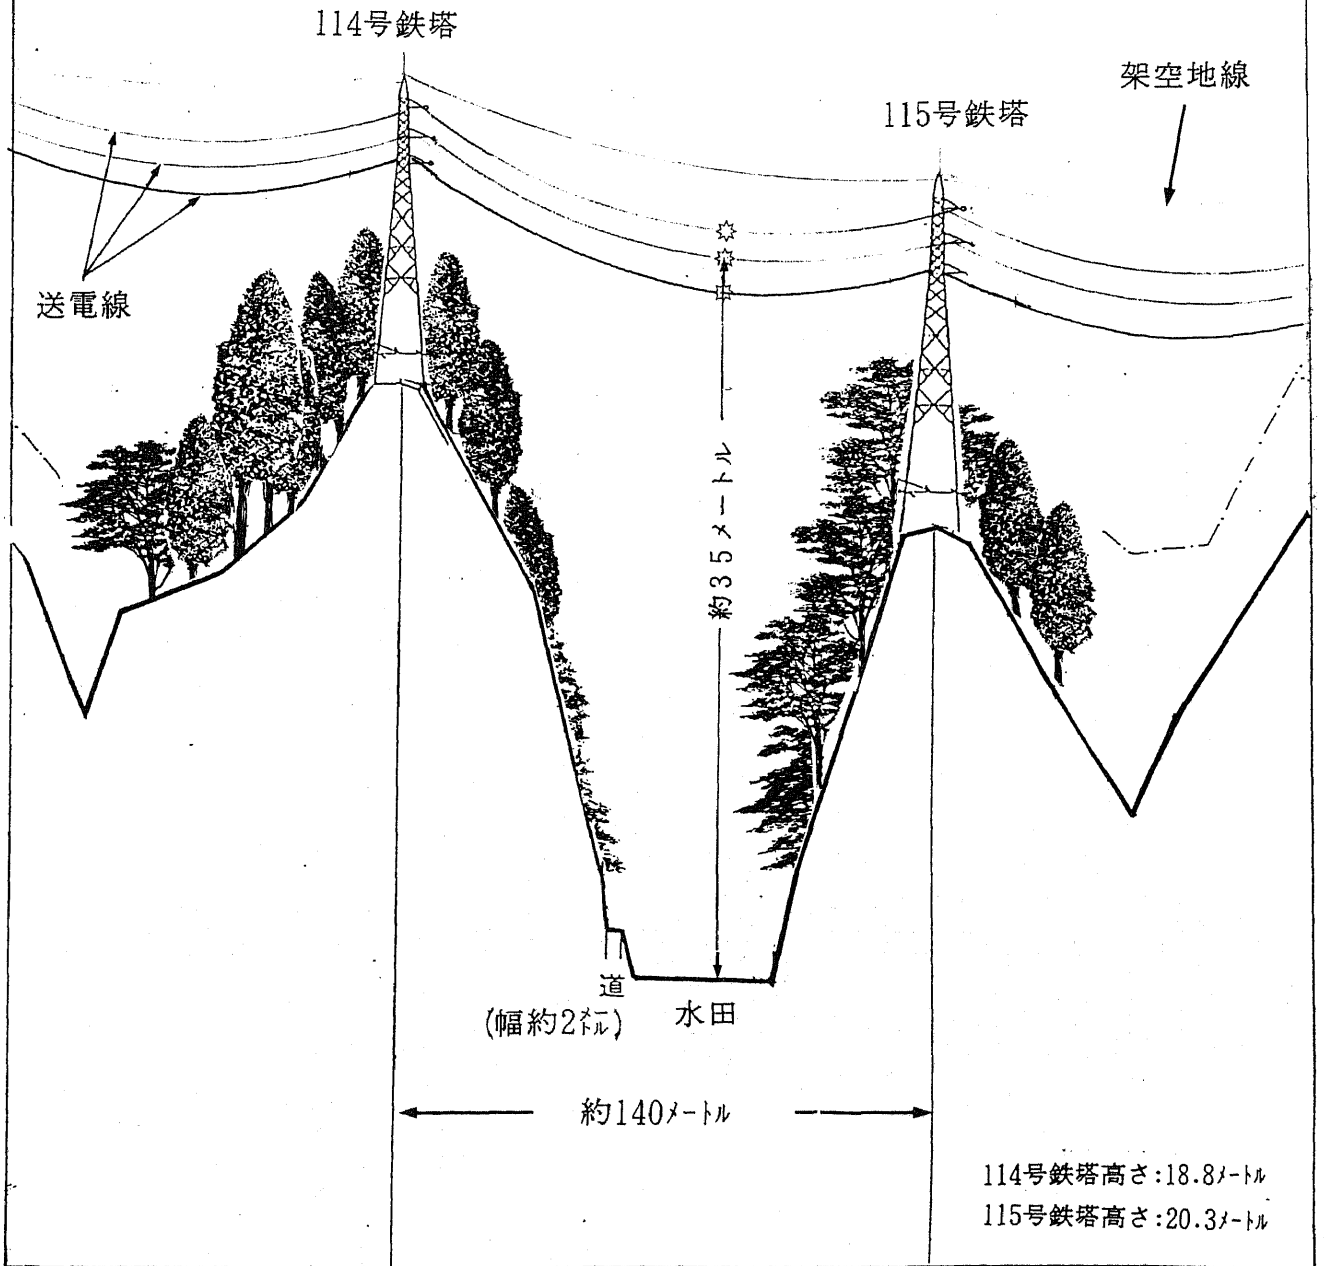
付図2 送電線切断現場断面図

事故現場は、南側及び両側を高さ30～40メートルの山に囲まれた幅約40～60メートルのごく狭い谷間であり(写真1参照)、また、高圧送電線を架線している2基の鉄塔は、両側の山に約140メートルの間隔で設置されているが、両鉄塔の下部は樹木に囲まれていた(付図2及び写真2参照)。

直径10.5ミリメートルの裸硬銅燃線の高圧送電線6本のうち、5本が切断され、1本が損傷を受けた。

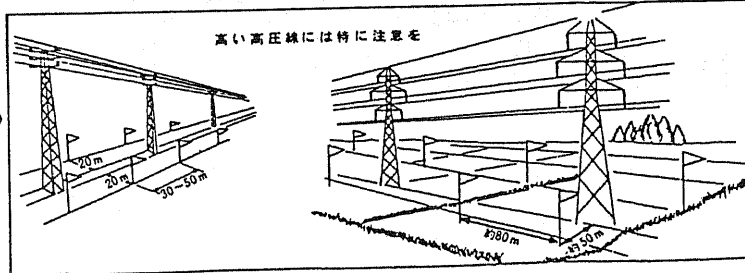
危険標識はこんな場所に

2.8.2 当時、事故現場の送電線直下には、危険標識として2本の黄色の旗が立てられていたが、この方法は、現地の農業共済組合が旗立て作業を行う者に配布した「農薬空中散布標識の立て方」(社団法人農林水産航空協会及び全国農林水産航空事業

実施団体連絡協議会発行の「安全対策の手引」に準じて、茨城県及び社団法人茨城県植物防疫協会が作成したものに示された危険標識の設置方法(付図3参照)とは異なっていた。
