航空事故調査報告書
東邦航空株式会社所属
エアロスパシアル式SA341G型 J A 9 1 6 4
東京都東京ヘリポート
昭和63年6月8日

平成元年12月6日

航空事故調査委員会議決
委員長 武田 峻
委員 薄木 正明
委員 宮内 恒幸
委員 東 昭
委員 竹内 和之

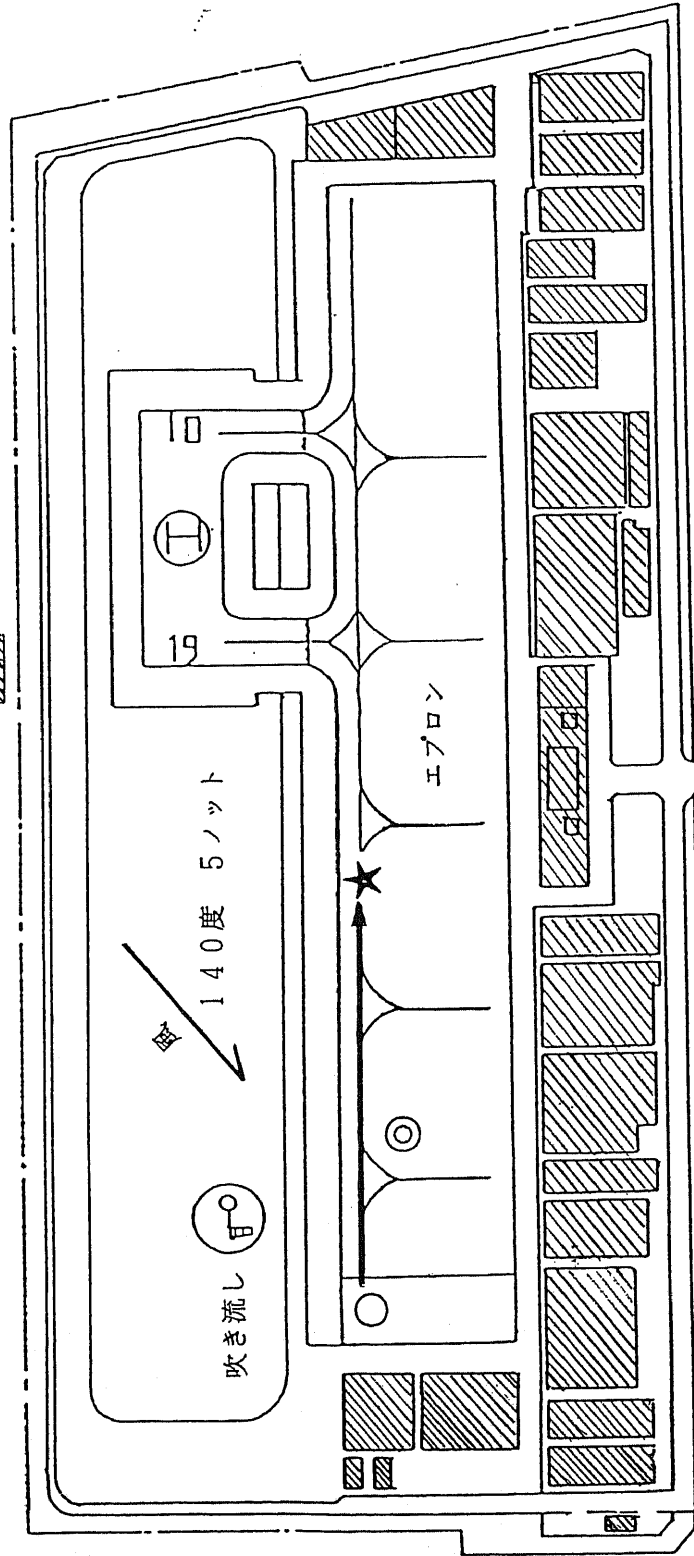
推定飛行経路図

近くにほかの回転翼航空機が駐機していたため、ダウン・ウオッシュの影響を考え高度を高くとり、その後高度を下げながら、早歩き程度の速さで離陸位置に向かってホバー・タクシに移った。

高度約10フィートで約150メートルぐらい直進したころ、エンジン音に変化するとともに機体の沈下があり、次いでロータ警報装置が鳴った。

反射的にコレクティブ・ピッチ・レバーを上げて沈下を止めようとしたところ効果がなく、前方のエプロンに滑走着陸を行ったが、ハード・ランディングとなった。

なお、エンジンは着陸後も回転し続けていた(付図参照)。
