航空事故調査報告書
エアコマンド式532-2座型ジャイロプレーン
栃木県塩谷郡塩谷町
平成元年 6月 1 1 日

平成2年1月24日
航空事故調査委員会議決
委員長 武田峻
委員 薄木正明
委員 宮内恒幸
委員 東昭
委員 竹内和之

エアコマンド式532-2座型ジャイロプレーンは、平成元年6月11日10時30分ごろ、栃木県塩谷郡塩谷町大字船生の場外離着陸場を離陸して、間もなく墜落した。

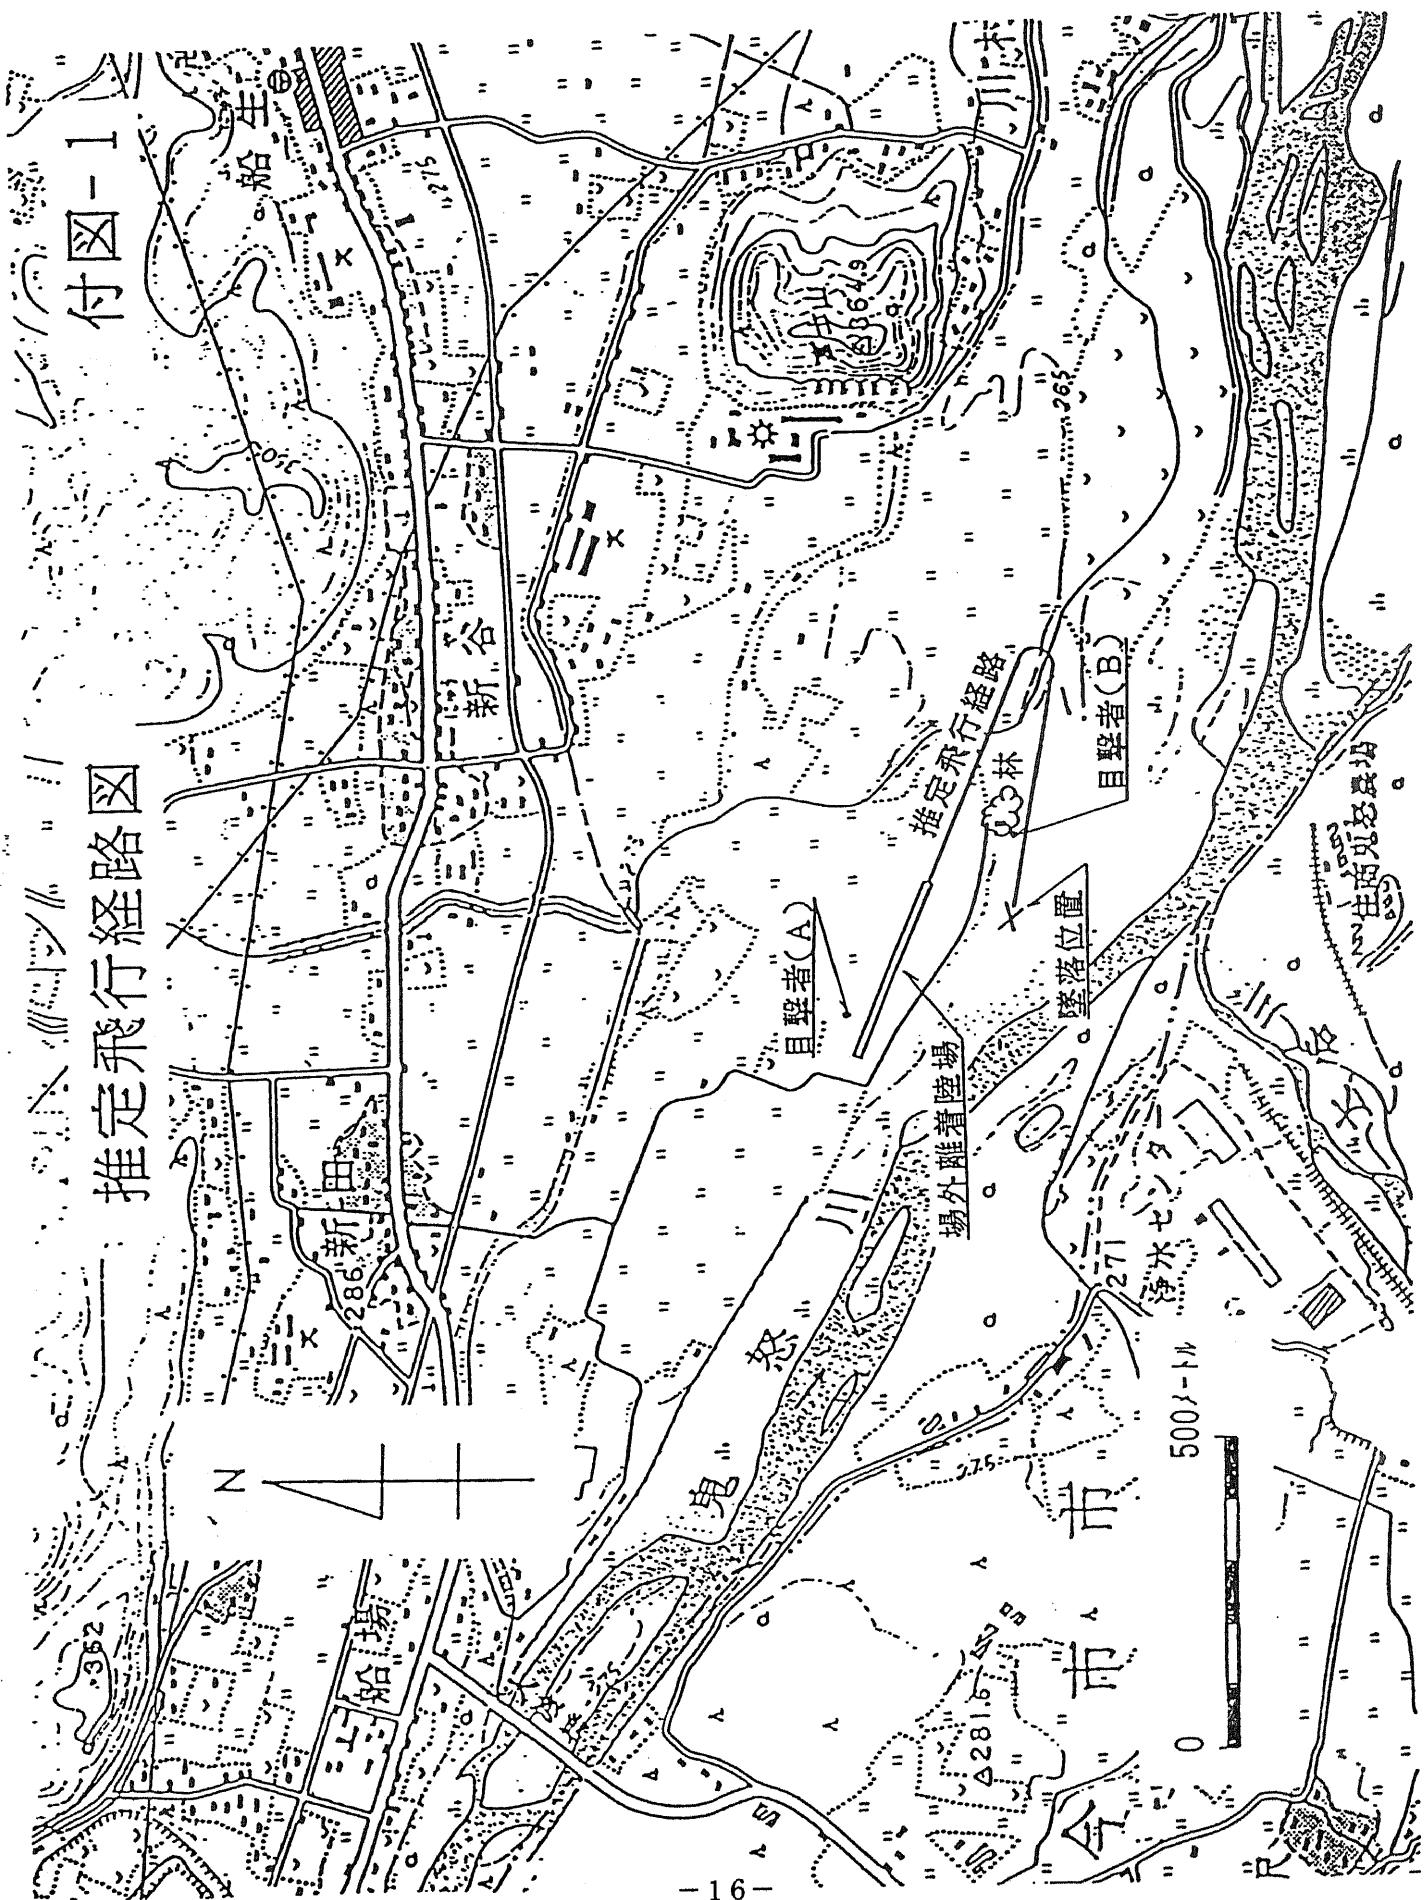
付図-1

エアコマンド式532-2座型ジャイロプレーンは、平成元年6月11日10時30分ごろ、栃木県塩谷郡塩谷町大字船生の場外離着陸場から離陸して、間もなく同離着陸場から南約150メートルの鬼怒川河川敷に墜落し、炎上した。

事故当日、超軽量動力機の操縦訓練のため同離着陸場にいた目撃者(A)によれば、事故に至るまでの経過は、次のとおりであった(付図-1参照)。

その後、西から東に向けて更に速度を上げて滑走し、そのまま飛び立ったが、この滑走時にも尻を振っていた。対地高度約20メートルで水平飛行に移行したが、飛び上がってからも終始尻を振りながら飛行していた。

東の方向に約400メートル飛行したところで、右に急旋回した後、林の陰に隠れてしまった。

マフラーが壊れたオートバイのような大きな音が聞こえた。最初は超軽量動力機などが離陸したのだなど気にも留めなかつたが、余りにもエンジン音が大きく、随分低く飛んでいるように思つたので、音のする東の方の空を見上げたら、ヘリコプタのようなものが自分のいた地点に向けて地上約20メートルの高さで飛んでいるのが見えた。同機は蛇行し機体を左右に45度ぐらい揺らしながら飛行していたので、おかしな飛び方をしているなと思った。

機首を真下に向けた姿勢で墜落してしまった。
