航空事故調査報告書  
慶應義塾体育会航空部所属  
グローブ式G102スタンダード・アスティアⅢ型 JA2303  
埼玉県妻沼滑空場  
平成元年3月12日

平成2年2月7日

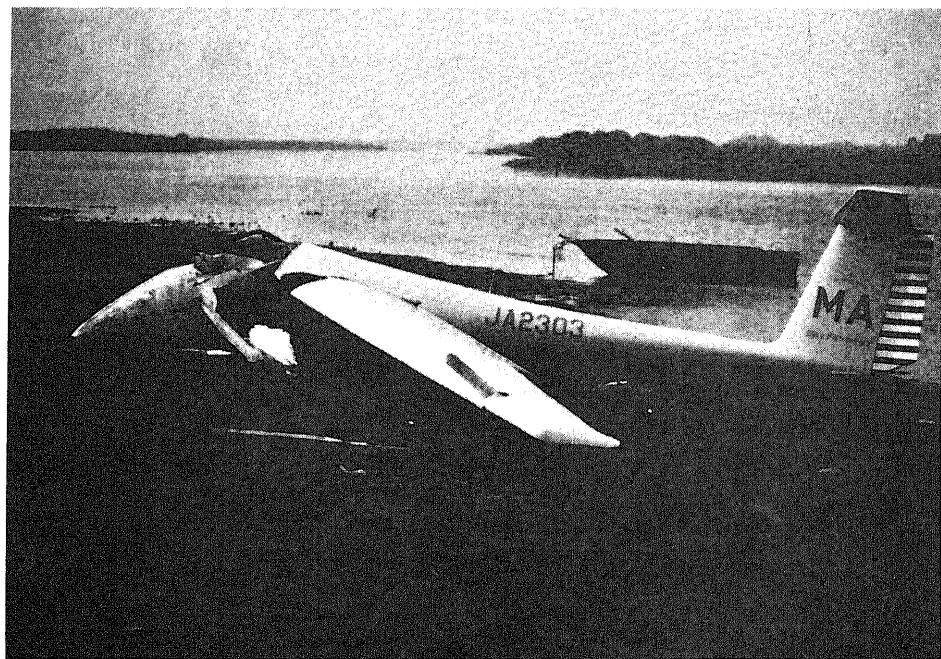
写真

なお、左主翼に食い込んだくいは、かも猟に用いられるもので、同種のくいが事故現場付近の利根川の浅瀬の所々に打ち込まれている。

3.1.6 同機は、再浮揚したが、数秒後左主翼を浅瀬に立っていたくいに当て、また、右主翼が水面に接触して、速度が急激に減少し、中州の水際に停止したものと推定される。

左主翼の先端から約 1 メートルの位置に折れた杭がくい込んだ状態

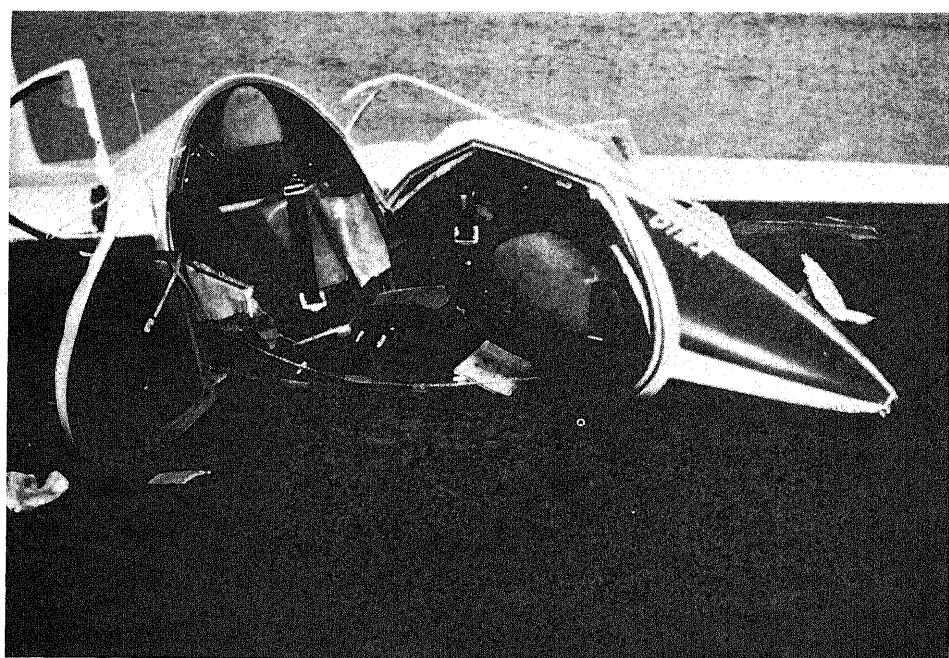
主 翼	破 損
胴 体	破 損

胴体破損状況
